**Rapportnummer** : NEN.2016.0134

## **Verkendend bodemonderzoek**

**Blindeweg**

**Rockanje**

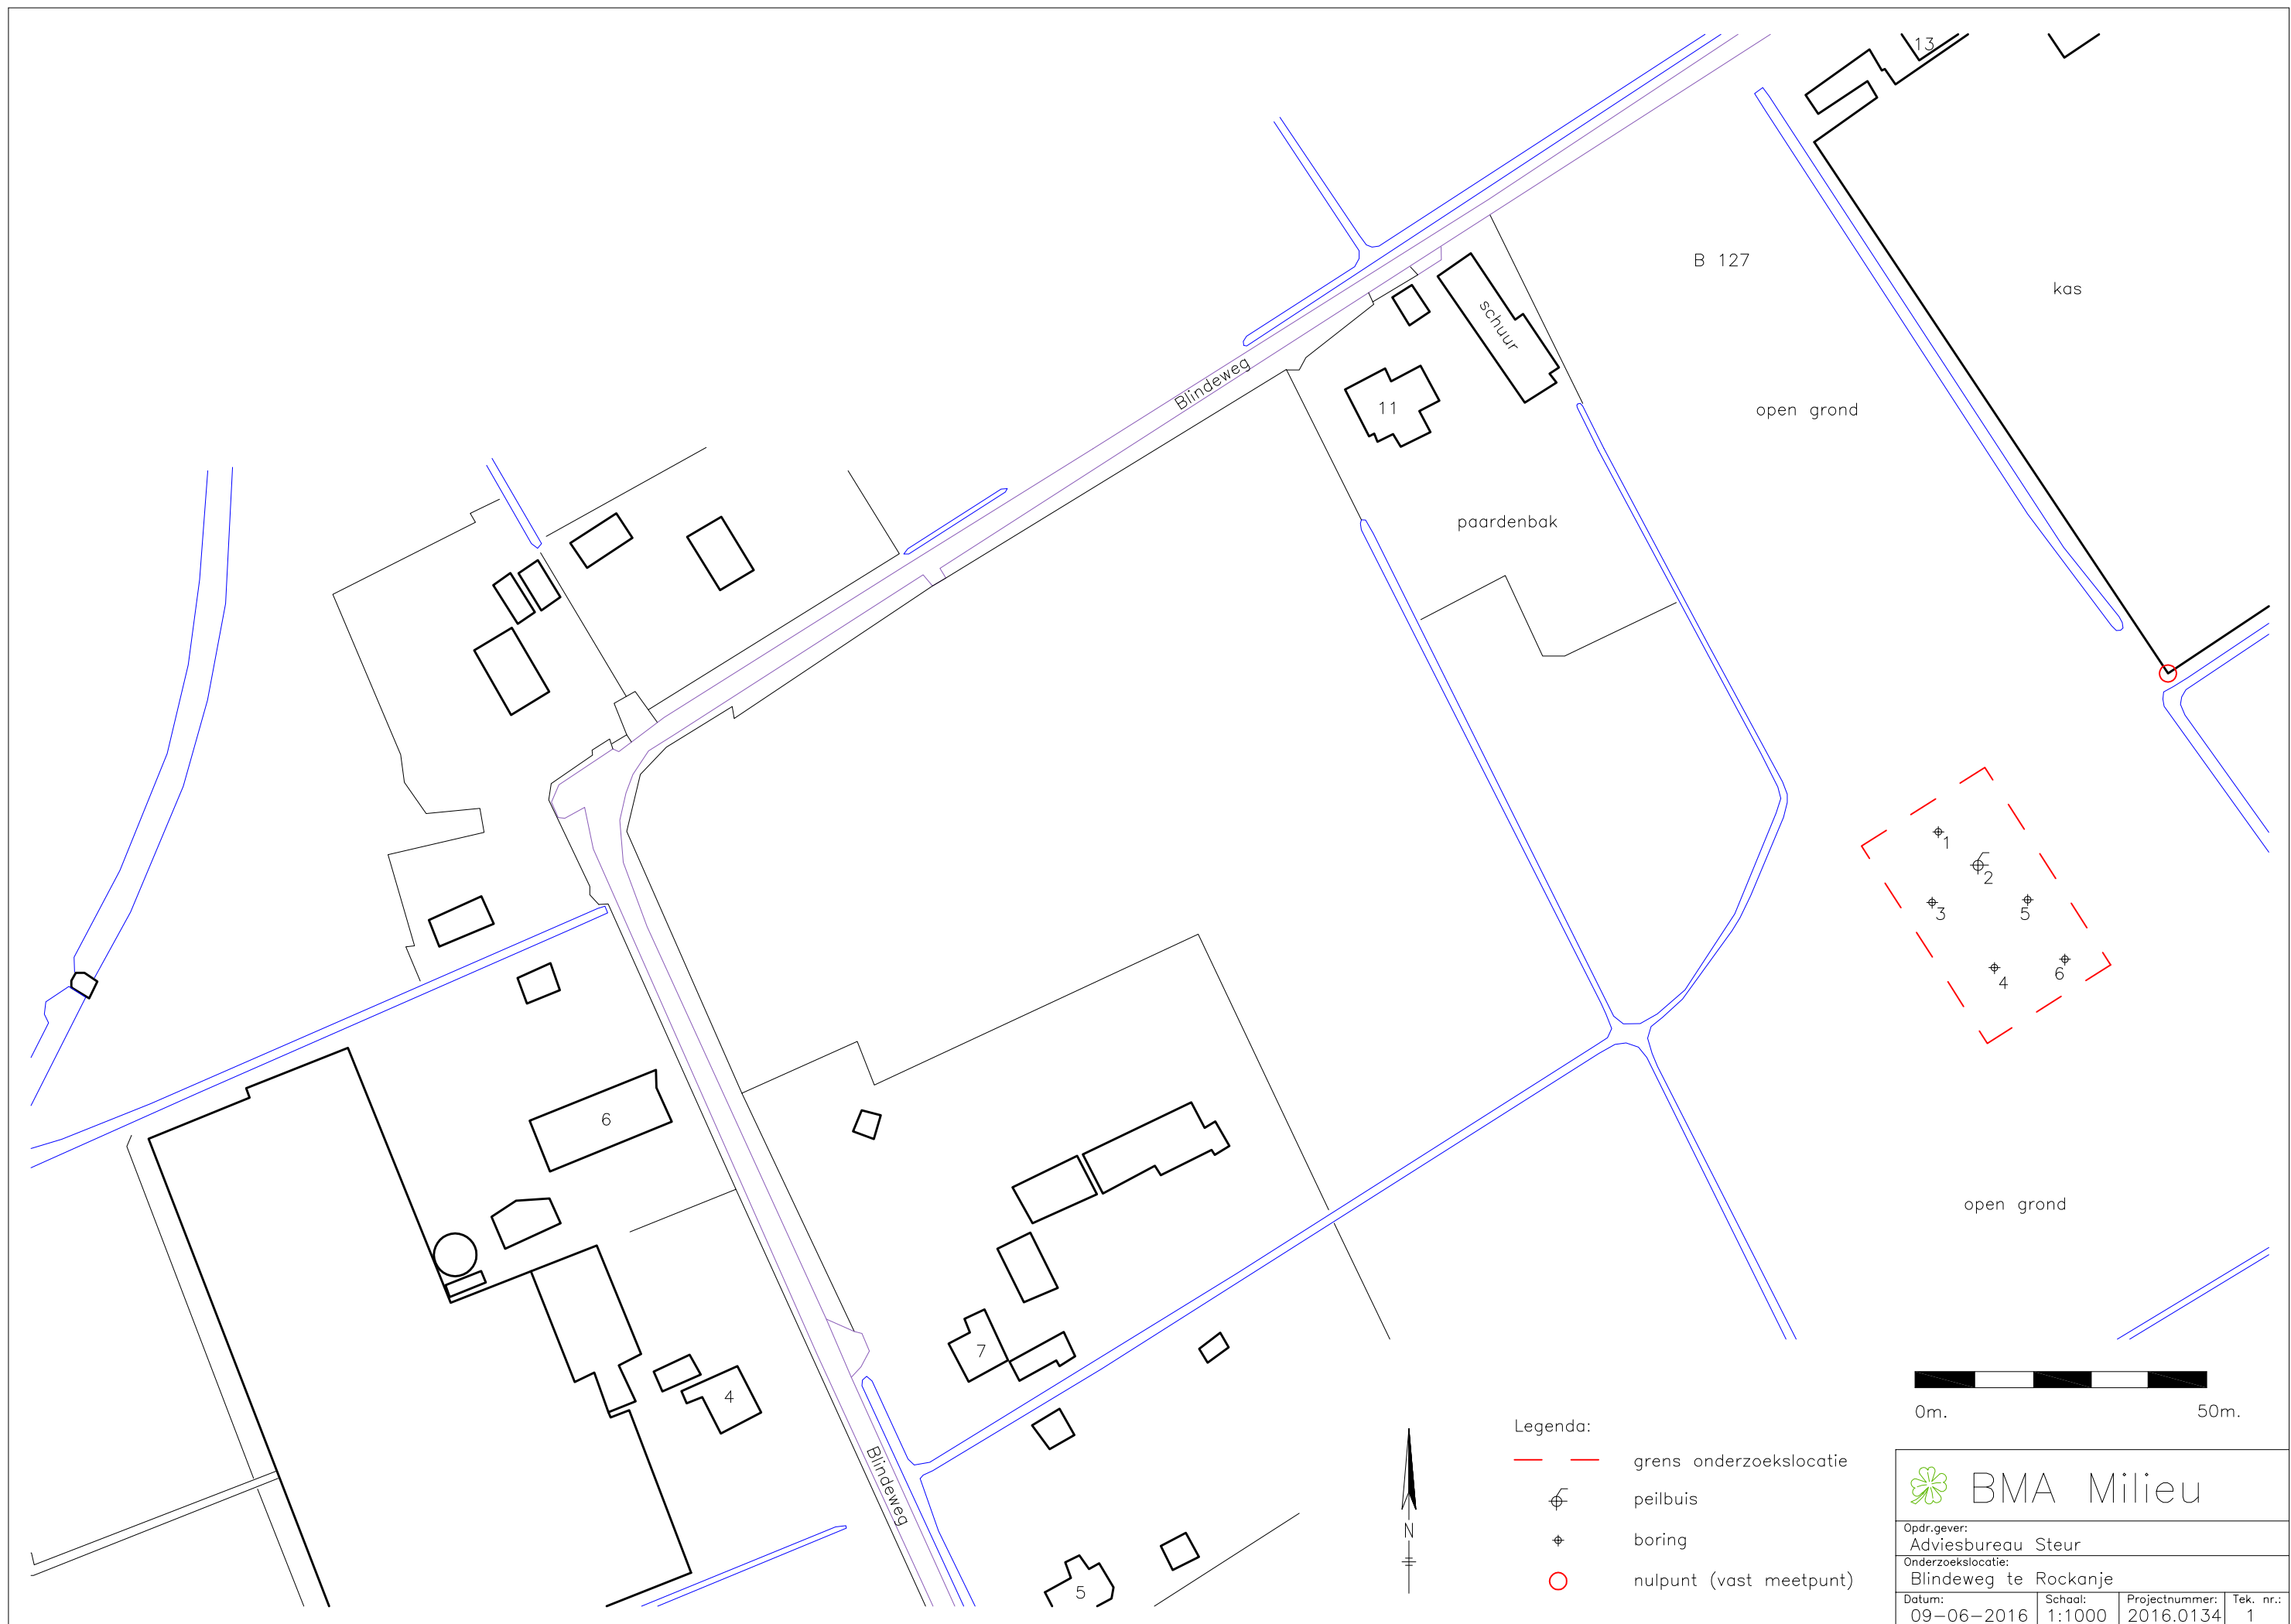
### **Locatie en boringen**

Het veldwerk is op 27 mei 2016 door gecertificeerde medewerkers van BMA Milieu (dhr. R. Barendrecht en dhr. J. de Zeeuw) uitgevoerd. Ter plaatse van de onderzoekslocatie zijn zes boringen uitgevoerd, waarvan één boring is afgewerkt als peilbuis. In tabel 3 staan de uitgevoerde boringen vermeld. Voor nadere gegevens over de plaats van de boringen en de peilbuizen wordt verwezen naar bijlage 2.

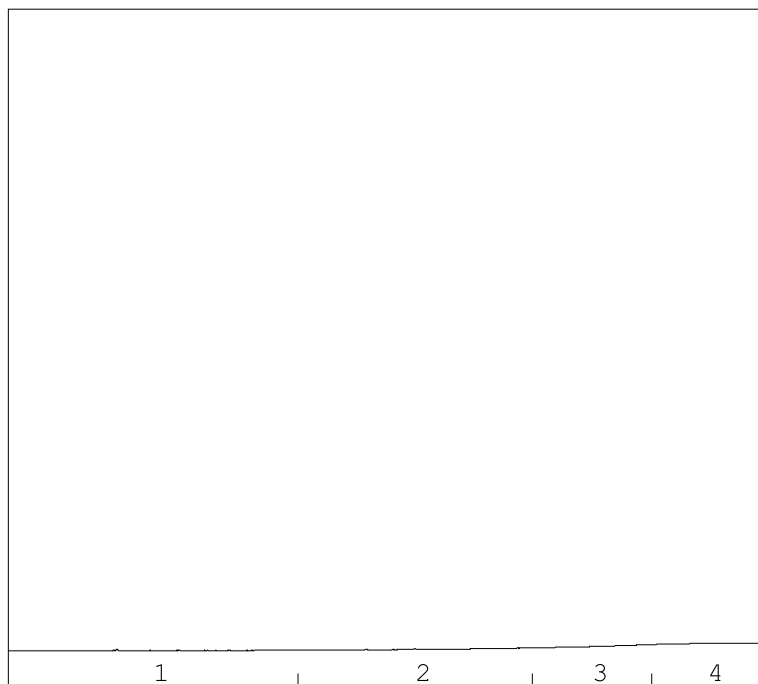
## OLIECHROMATOGRAM

Monstercode : 2268550  
Project omschrijving : 2016.0134-Blindeweg te Rockanje  
Uw referentie : 02-1-1 02 (130-230)  
Methode : minerale olie (florisil clean-up)

minerale olie gehalte: <50 µg/l
