**VERKENNEND BODEMONDERZOEK  
KEIZERSDIJK (ONGENUMMERD)  
STRIJEN**

**DS MILIEU-CONSULT BV  
RAPPORT NR. 18.02.030  
27 MAART 2018**

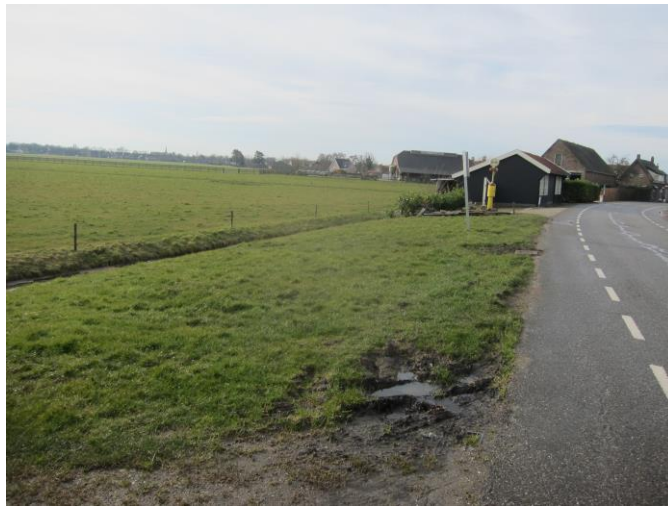
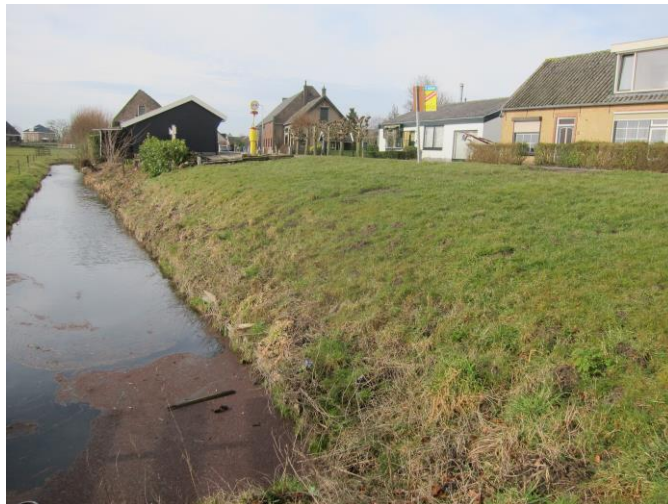
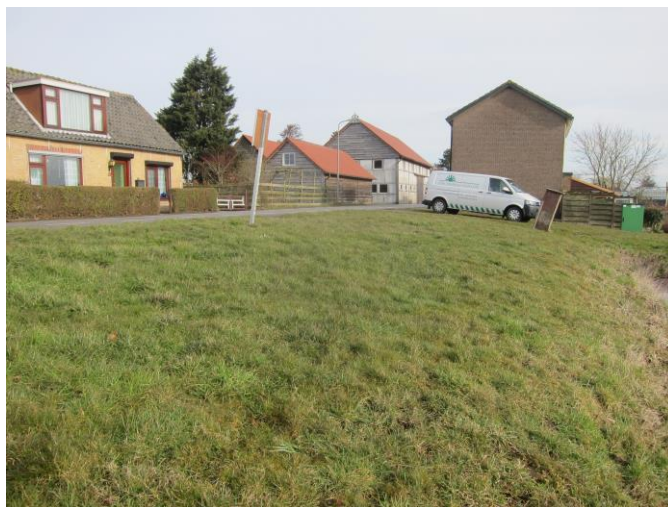
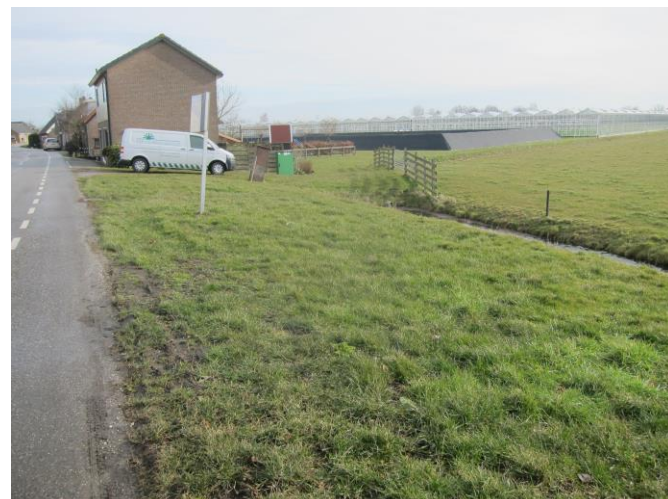
## **4. SITUATIEFOTO'S**

De locatie is gelegen in het buitengebied en maakt deel uit van een dijk. Dientengevolge is er op de locatie sprake van hoogteverschillen. De locatie is onbebouwd en begroeid met kort gemaaid gras.

Op de oppervlakte van het terrein zijn visueel geen verontreinigingen en/of asbestverdachte materialen waargenomen. In de slootkant is geen asbest beschoeiing aanwezig.

De locatie is begroeid met kort gemaaid gras.
