VERKENNEND BODEMONDERZOEK INCL ASBEST  
BOLGERIJSEKADE 4B EVERDINGEN  
NOVEMBER 2017

| Projectnummer | 17-2176 |
| datum: | 9 november 2017 |

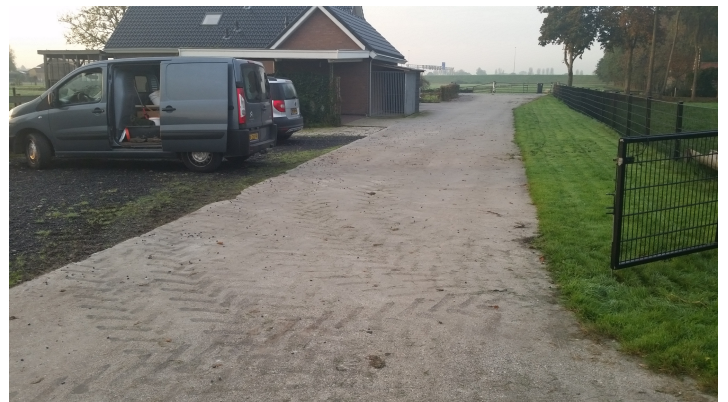
De schuur is een voormalige stal, geheel voorzien van een betonvloer. Onder het grootste deel van de schuur bevindt zich een mestkelder. De vloer van de kelder is gefundeerd op korte, betonnen palen. Het achterste deel van de schuur, de laatste 15 meter, vallen buiten het gebied dat ontwikkeld gaat worden. Deze achterste 15 meter van de schuur blijven in eigendom van de huidige eigenaar dhr Van der Wolk en gaan niet gesloopt worden.

in de schuur

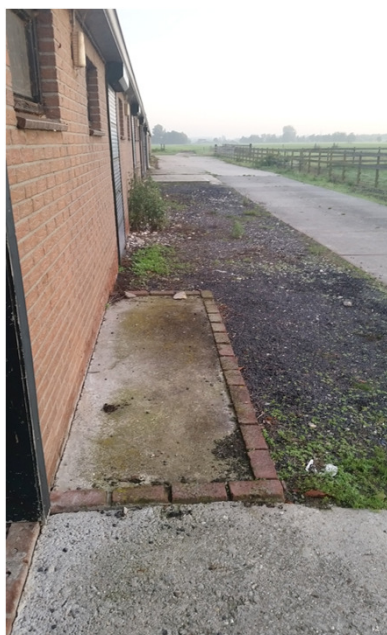
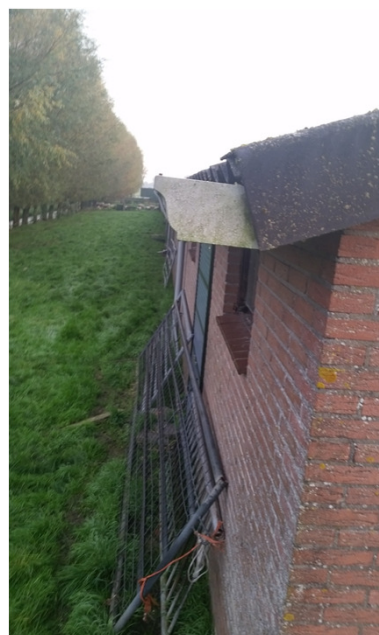
Op het dak van de schuur liggen asbest-cementplaten. Aan beide zijden van het dakgoot hangt een brede en deugdelijke dakgoot. Daardoor is er geen sprake van asbest-verdachte gootlijnen langs de schuur. De zandige bovengrond direct ten oosten van de schuur is licht puinhoudend. Het puin bestaat uit steenachtig materiaal zoals baksteen en dakpan. Ter verificatie van eventuele verontreiniging met asbest is een mengmonster van 14.8 kg van deze grond geanalyseerd op asbest.

de brede dakgoot
