**Verkennd bodemonderzoek**

1e van Leyden Gaelstraat 17  
Vlaardingen

22-2039-R01AvH

| <b>Datum rapport</b> | 28 april 2022 |

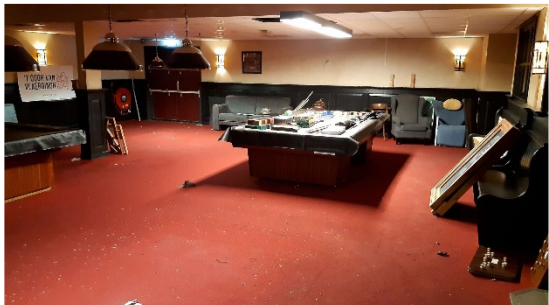
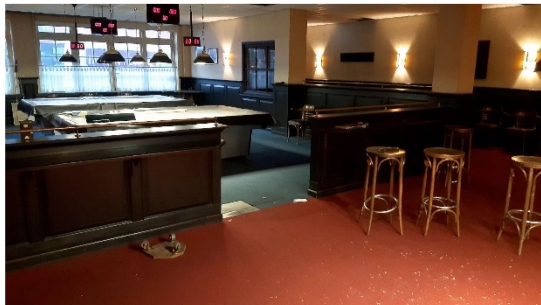
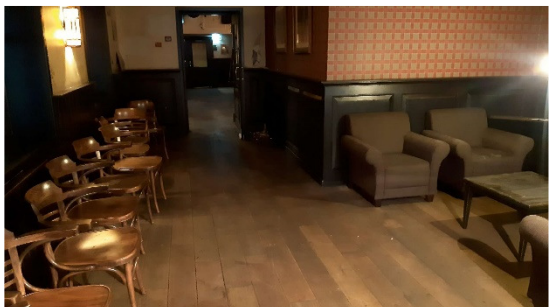
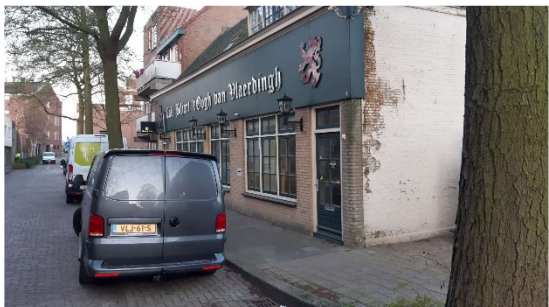
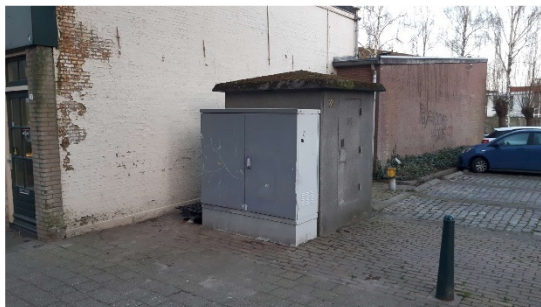
## Bijlage 1.3 Foto's

| Overige informatie vooronderzoek | |
|---|---|
| Terreinverkenning | <ul style="list-style-type: none"><li>De locatie betreft een café dat niet meer in gebruik is.</li><li>Bij de terreininspectie is aandacht besteed aan het voorkomen van verdachte punten, zoals brandplaatsen, terreinophogingen of verzakkingen, aanwezigheid van puin op de bodem en de aanwezigheid van asbestverdachte bouw- en/of verhardingsmaterialen. Voornoemde aspecten zijn niet waargenomen. Ook is gelet op de aanwezigheid van invasieve exoten zoals de 'Japanse Duizendknoop'. Deze zijn op de onderzoekslocatie niet waargenomen.</li></ul> |

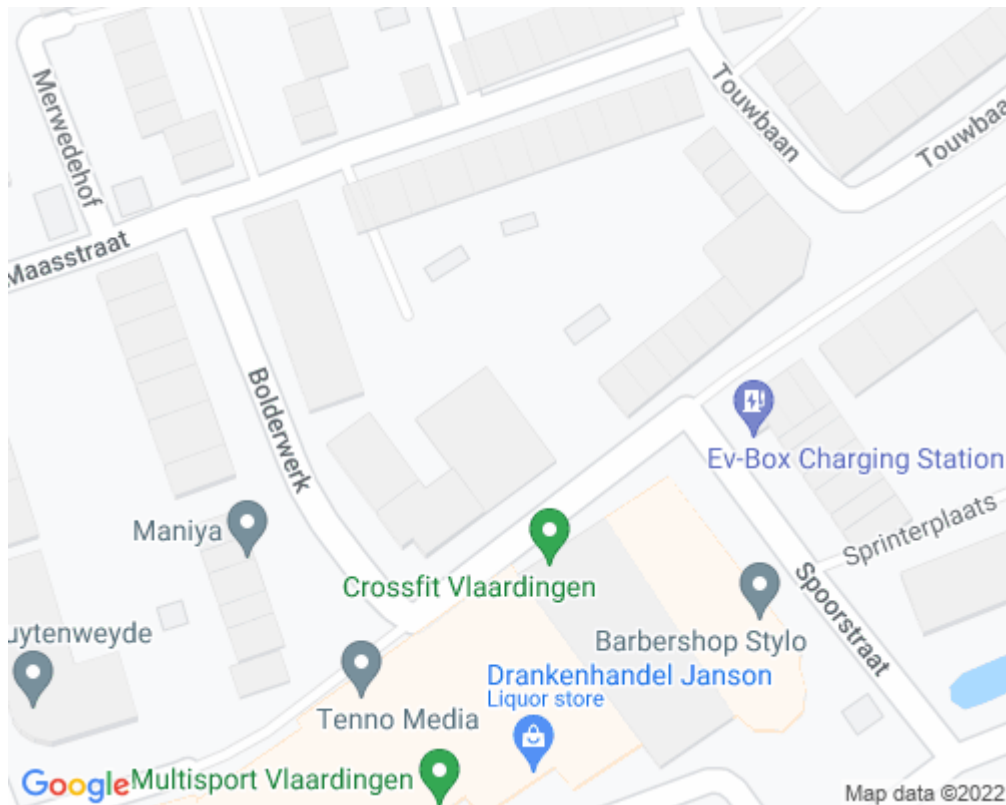
## Bolderwerk 2 - 47 (AA062200037)

| <b>Adres</b> | Bolderwerk 2 - 47<br>Bolderwerk 2 -47 3134NX Vlaardingen<br>(Vlaardingen) |
