## VERKENNEND BODEMONDERZOEK conform NEN 5740

in verband met de voorgenomen herontwikkeling van  
een locatie aan de

**Parkweg 2 te Vlaardingen**

: 194.223.BR.11.ROS  
: 2 maart 2020

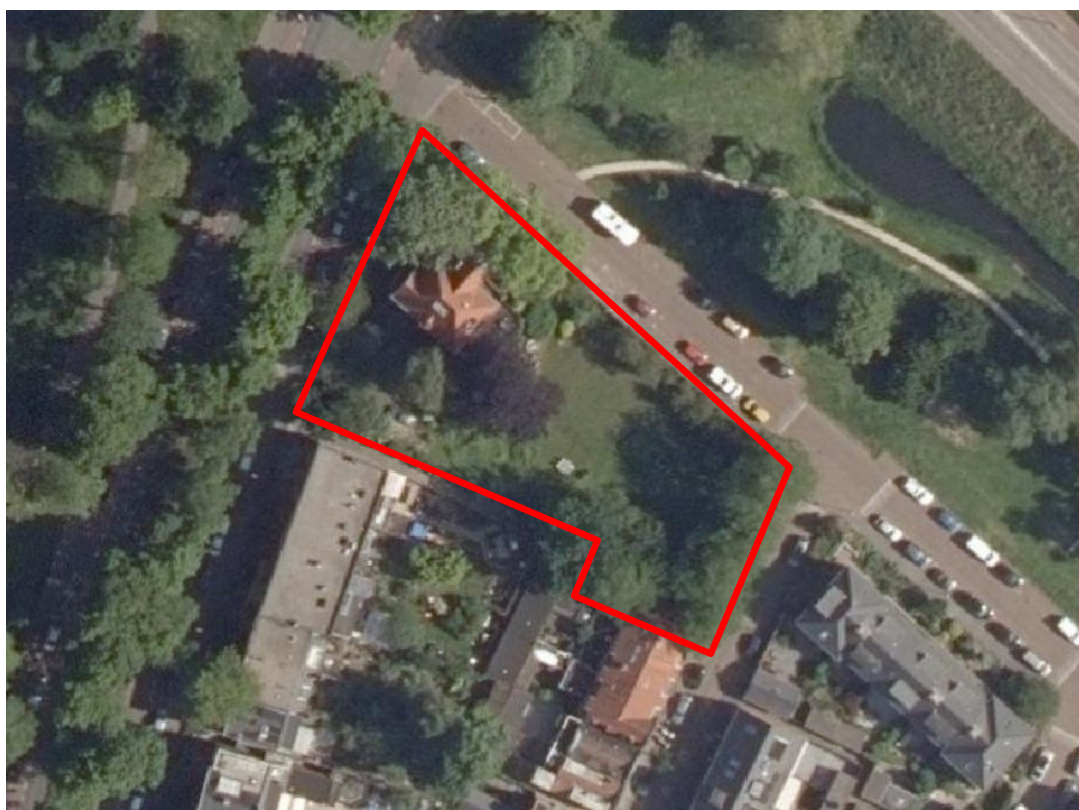
Figuur 1: luchtfoto onderzoekslocatie (noordgericht)

De onderzoekslocatie betreft de woning en de bijbehorende tuin. In figuur 1 is een luchtfoto weergegeven. De onderzoekslocatie is op de luchtfoto globaal met een rode lijn omlijnt.

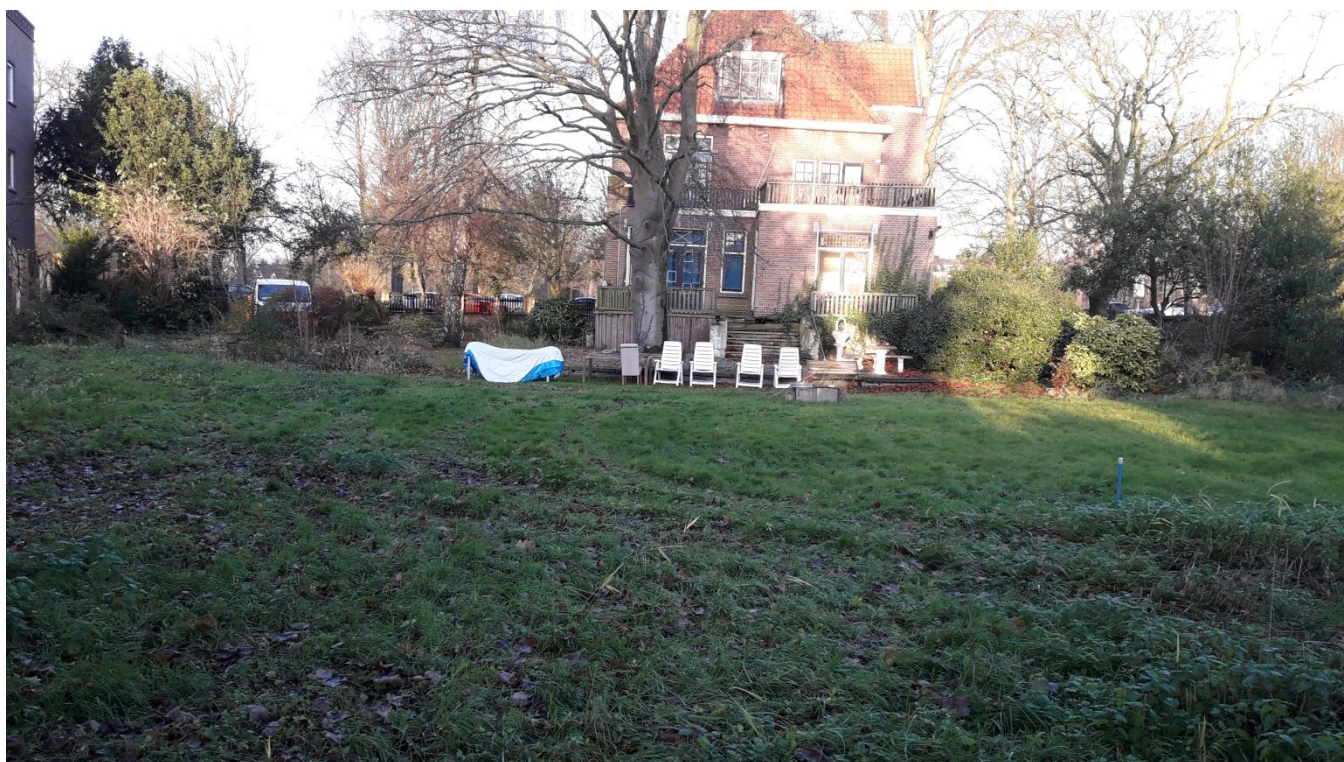
Foto 1: overzicht

Op 11 december 2020 heeft een locatie-inspectie plaatsgevonden. De gehele woning is onderkelderd. Het uitpandige deel betreft tuin. Op enkele delen is grindverharding aanwezig. Tijdens de locatie-inspectie is er geen asbestverdacht materiaal waargenomen in of rondom de panden. In de kelder zijn geen voor bodemverontreiniging verdachte omstandigheden waargenomen. Er zijn geen waarnemingen gedaan die duiden op de (voormalige) aanwezigheid van olieopslag. Ook aan de buitenzijde van het pand zijn geen vulleidingen en/of ontluchtingspunten waargenomen.

Op het maaiveld zijn geen voor bodemverontreiniging verdachte omstandigheden waargenomen.
