## NOTITIE

Aan: A. Heddes (WSP Nederland B.V.)  
Opgesteld door: N. van der Pol  
Veldonderzoek: N. van der Pol  
Controle: G. Hoogerwerf  
Datum: 29-09-2023  
Projectnummer: 23-116 (Natuurbalans - Limes Divergens); SOL013807 (WSP)  
Onderwerp: Aanvullende bomenbeoordeling Vondelingenplaat Vlaardingen  
Status: Definitief

### 1. Aanleiding

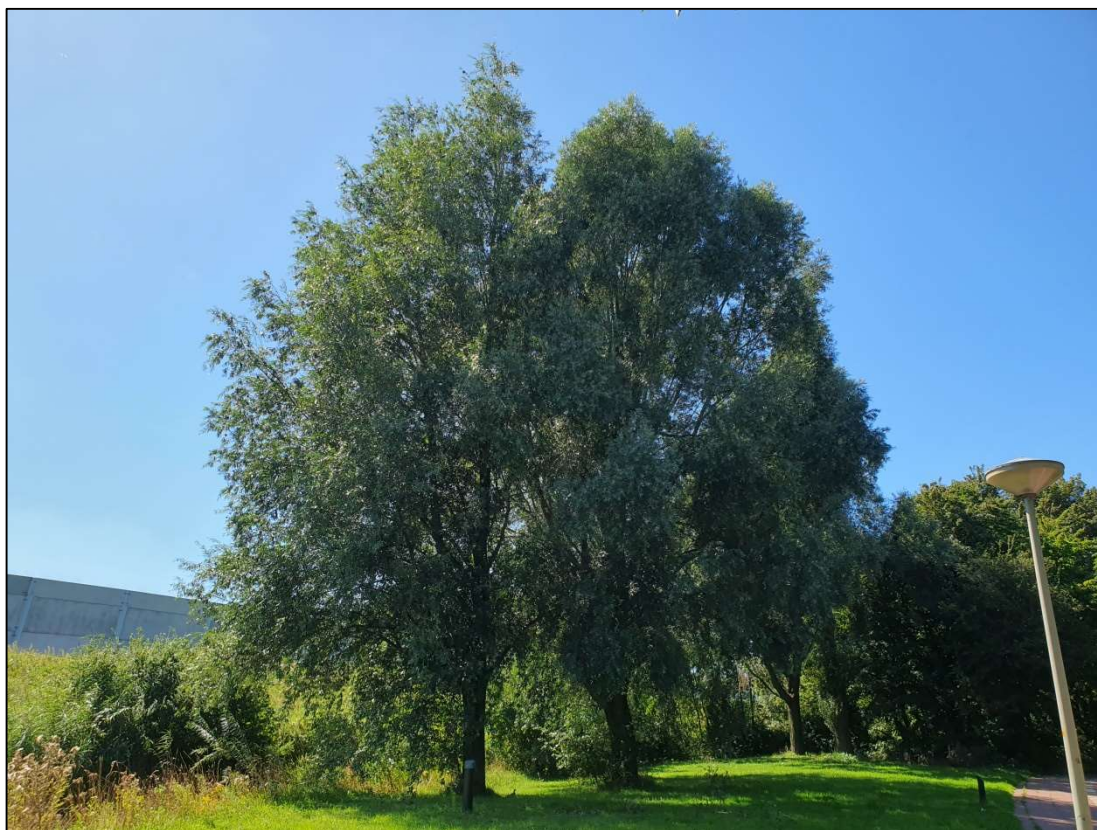
Het betreft schietwilgen (figuur 2) en een gewone es ten zuiden van Achter Het Zonnehuis (figuur 3). Tijdens het veldbezoek was de gewone es niet meer aanwezig.

Figuur 2. Zicht op de te kappen schietwilgen op locatie 1 ter hoogte van Achter Het Zonnehuis te Vlaardingen, gefotografeerd in westelijke richting.

1. Vrijstaande schietwilgen naast een watergang, circa 15 m hoog, zonder holtes en spleten. Locatie 1 uit Van de Koppel (2021) bevindt zich circa 20 m ten oosten van de schietwilgen en is geen onderdeel van beschermde onderdelen van het leefgebied van vleermuizen. Locatie 2 uit Van de Koppel (2021) ligt circa 30 m ten noordoosten van de schietwilgen en hiervan is vastgesteld dat deze locatie onderdeel is van een essentiële vliegroute voor vleermuizen (Langstraat, 2022). De kap van de schietwilgen heeft geen invloed op deze essentiële vliegroute. De schietwilgen zijn geen onderdeel van een essentieel foerageergebied, in de parkachtige omgeving met waterpartijen is volop geschikt foerageergebied aanwezig.  
*Conclusie: geen kans op beschermde onderdelen van het leefgebied van vleermuizen.*

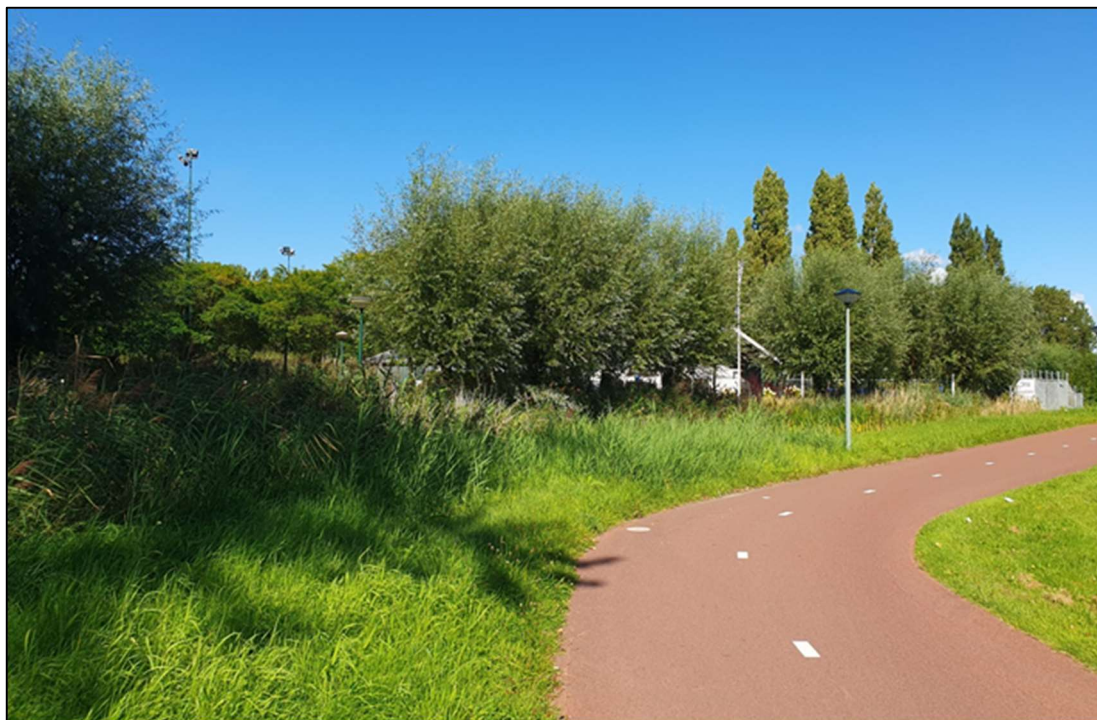
Het betreft schietwilgen langs een watergang zuidelijk van Jeu de Boules Club Vlaardingen (figuur 3).

Figuur 3. Zicht op de te kappen schietwilgen op locatie 2 ten zuiden van Jeu de Boules Club Vlaardingen aan de Watersportweg, gefotografeerd in oostelijke richting.

2. Rij geknotte schietwilgen naast een watergang, circa 6 m hoog, zonder holtes en spleten. De naastgelegen bomenrijen op locatie 3 en locatie 4 vormen geen onderdeel van beschermde onderdelen van het leefgebied van vleermuizen (Van de Koppel, 2021 & Langstraat, 2022).  
*Conclusie: geen kans op beschermde onderdelen van het leefgebied van vleermuizen.*

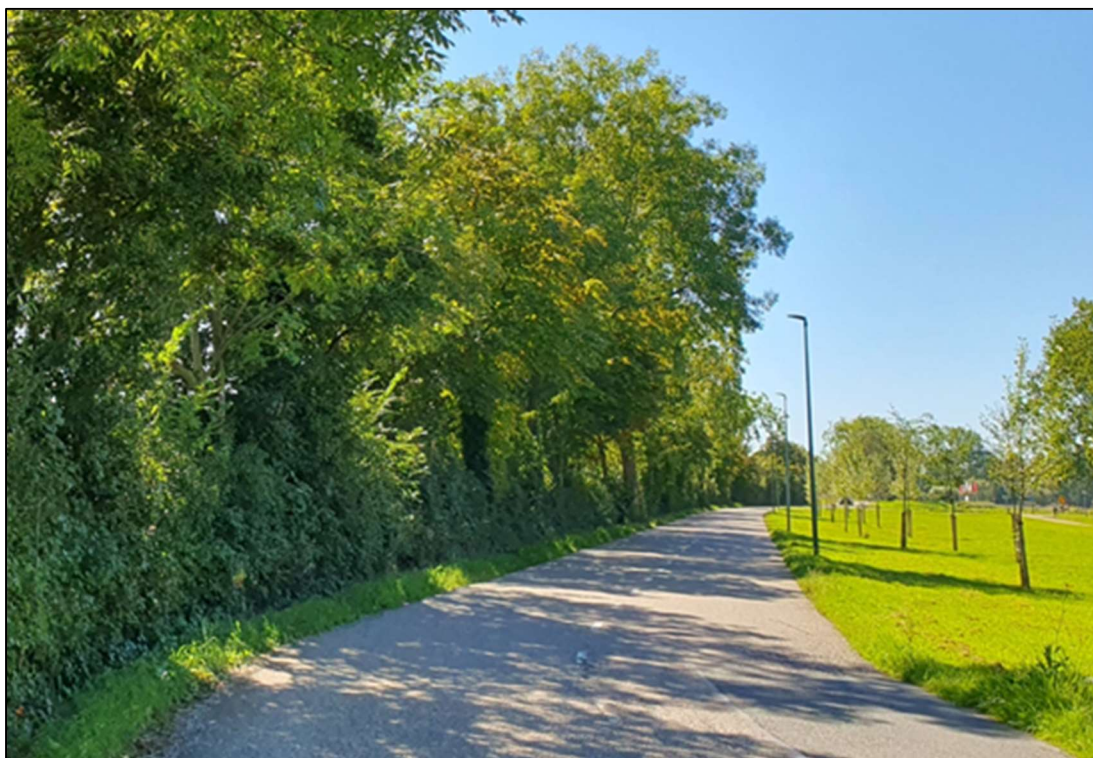
Het betreft recent aangeplante Canadese populieren, witte elzen en schietwilgen in de middenberm van de Watersportweg, ten zuiden van de Vlaardingse Lawn Tennis Club (figuur 4).

Figuur 4. Zicht op de te kappen bomen (rechts in de berm) op locatie 3 ten zuiden van de Vlaardingse Lawn Tennis Club aan de Watersportweg, gefotografeerd in westelijke richting.

3. Rij Canadese populieren, witte elzen en schietwilgen in een wegberm, circa 4-5 m hoog, zonder holtes en spleten. De bomen zijn in groepjes van 3 aangeplant met een tussenruimte van circa 20 m en vormen geen onderdeel van een essentiële vliegroute of foerageergebied, in de Broekpolder is volop geschikt foerageergebied aanwezig.  
*Conclusie: geen kans op beschermde onderdelen van het leefgebied van vleermuizen.*

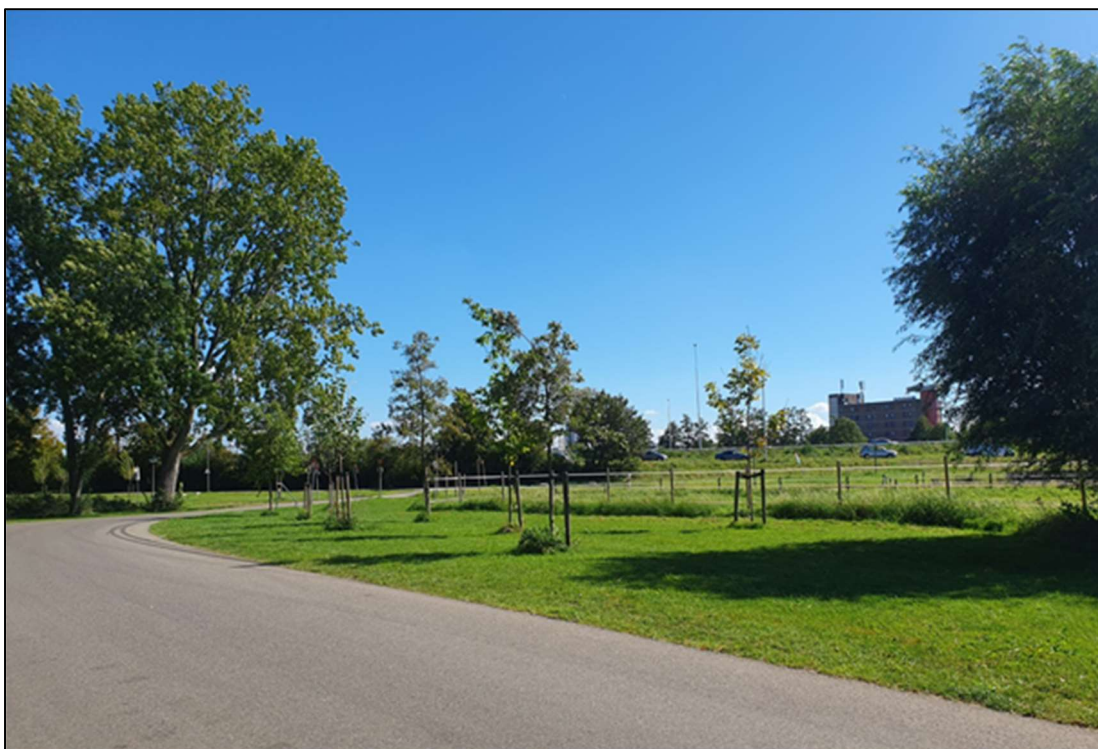
Het betreft recent aangeplante schietwilgen, moeraseiken en zwarte elzen in de westelijke wegberm van de Watersportweg, ten westen van de Vlaardingse Lawn Tennis Club (figuur 5).

Figuur 5. Zicht op de te kappen bomen (rechts in de berm) op locatie 4 ten westen van de Vlaardingse Lawn Tennis Club aan de Watersportweg, gefotografeerd in zuidelijke richting.

4. Vrijstaande schietwilgen, moeraseden en zwarte elzen in een wegberm, circa 4-5 m hoog, zonder holtes en spleten. De bomen vormen geen onderdeel van een essentiële vliegroute of foerageergebied, in de Broekpolder is volop geschikt foerageergebied aanwezig.  
*Conclusie: geen kans op beschermde onderdelen van het leefgebied van vleermuizen.*

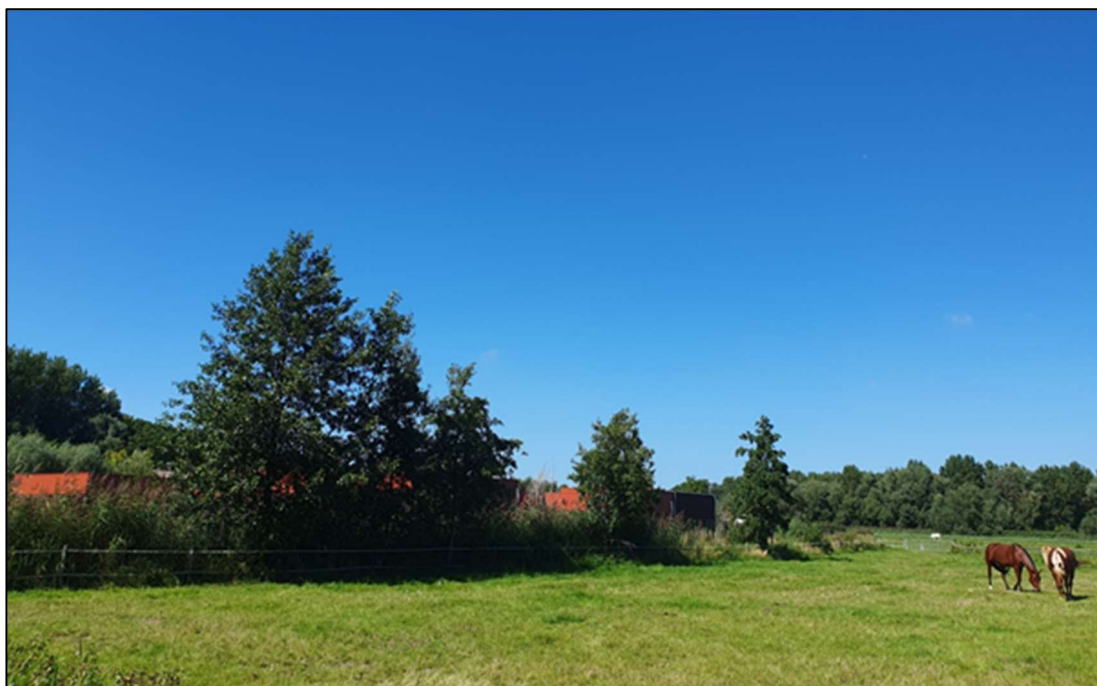
Het betreft zwarte elzen en hartbladige elzen van geringe omvang ten oosten van een watergang, aan de rand van een paardenweide ten oosten van Broekpolderweg 250 (figuur 6).

Figuur 6. Zicht op de te kappen bomen op locatie 5 ten oosten van Broekpolderweg 250 te Vlaardingen, gefotografeerd in westelijke richting.

5. Vrijstaande zwarte elzen en hartbladige elzen naast een watergang, circa 4-5 m hoog, zonder holtes en spleten. De bomen vormen gezien de geïsoleerde ligging binnen een agrarisch landschap geen onderdeel van een essentiële vliegroute of foerageergebied.  
*Conclusie: geen kans op beschermde onderdelen van het leefgebied van vleermuizen.*

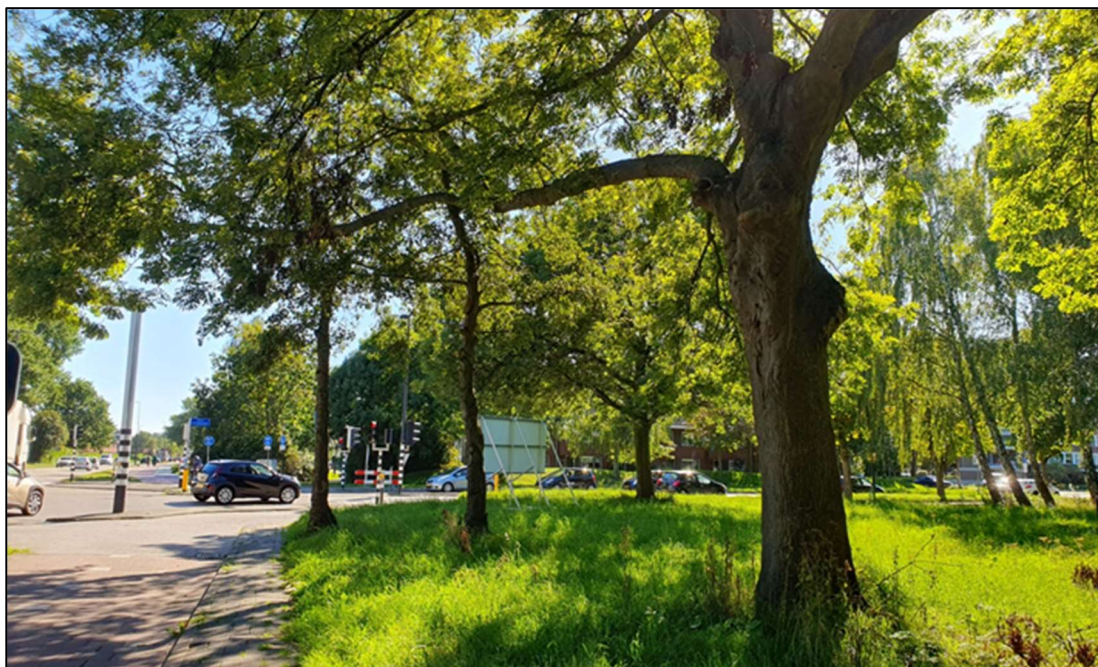
Het betreft een gewone es en zwarte elzen van geringe omvang in de noordwestelijke wegberm ter hoogte van de kruising van de Marathonweg en de Floris de Vijfdelaan (figuur 7).

Figuur 7. Zicht op de te kappen bomen op locatie 6 in de noordwestelijke wegberm ter hoogte van de kruising van de Marathonweg en de Floris de Vijfdelaan, gefotografeerd in zuidelijke richting.

6. Vrijstaande gewone es en zwarte elzen in een wegberm, circa 8-9 m hoog, zonder holtes en spleten. Locatie 7 uit Van de Koppel (2021) bevindt zich circa 10 m ten noorden van de bomen, deze locatie is geen onderdeel van beschermde onderdelen van het leefgebied van vleermuizen (Langstraat, 2022). De achterliggende watergang is geschikt als een vliegroute en foerageergebied.  
*Conclusie: geen kans op beschermde onderdelen van het leefgebied van vleermuizen.*

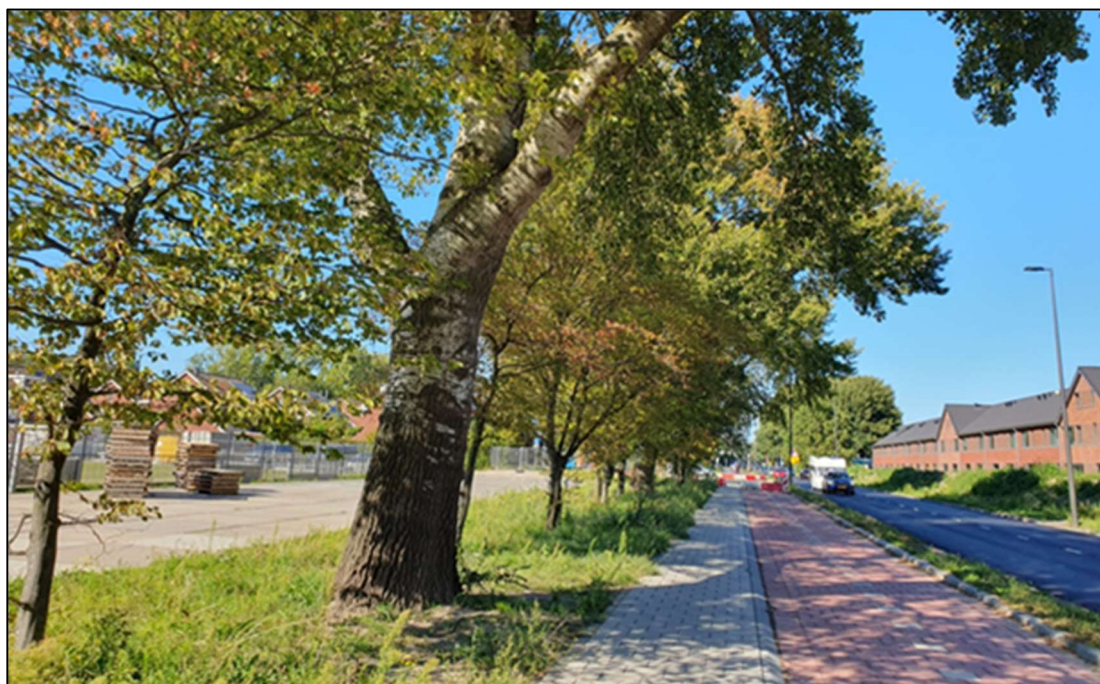
Het betreft enkele grote grauwe abelen en verschillende soorten jonge bomen in de westelijke berm van de Marathonweg ter hoogte van S.C. Twist (figuur 8).

Figuur 8. Zicht op een deel van de te kappen bomen op locatie 7 ter hoogte van de westelijke wegberm van de Marathonweg ter hoogte van S.C. Twist, gefotografeerd in noordelijke richting.

7. Heesterbeplanting met enkele grote grauwe abelen van circa 20-24 m hoog en verschillende soorten bomen (treurwilgen, schietwilgen, zwarte elzen, gewone (haag)beuken, vogelkers, moerasedijk, veldesdoorn en zomereik) variërend tussen circa 4-12 m hoog in een wegberm. De watergangen en bomenrijen in de woonwijken aan weerszijden van de Marathonweg zijn geschikt als vliegroutes en foerageergebieden.  
*Conclusie: geen kans op beschermde onderdelen van het leefgebied van vleermuizen.*
