**Datum** 2 november 2012**Ons kenmerk** L001-1211819EHT-agv-V01-NL**Uw kenmerk** RC4-2012197496**Onderwerp** ODMH-Haastrecht, HO Agterpoort

## Vooronderzoek Agterpoort te Haastrecht

**Kenmerk Omgevingsdienst Midden-Holland RC4-2012197496**

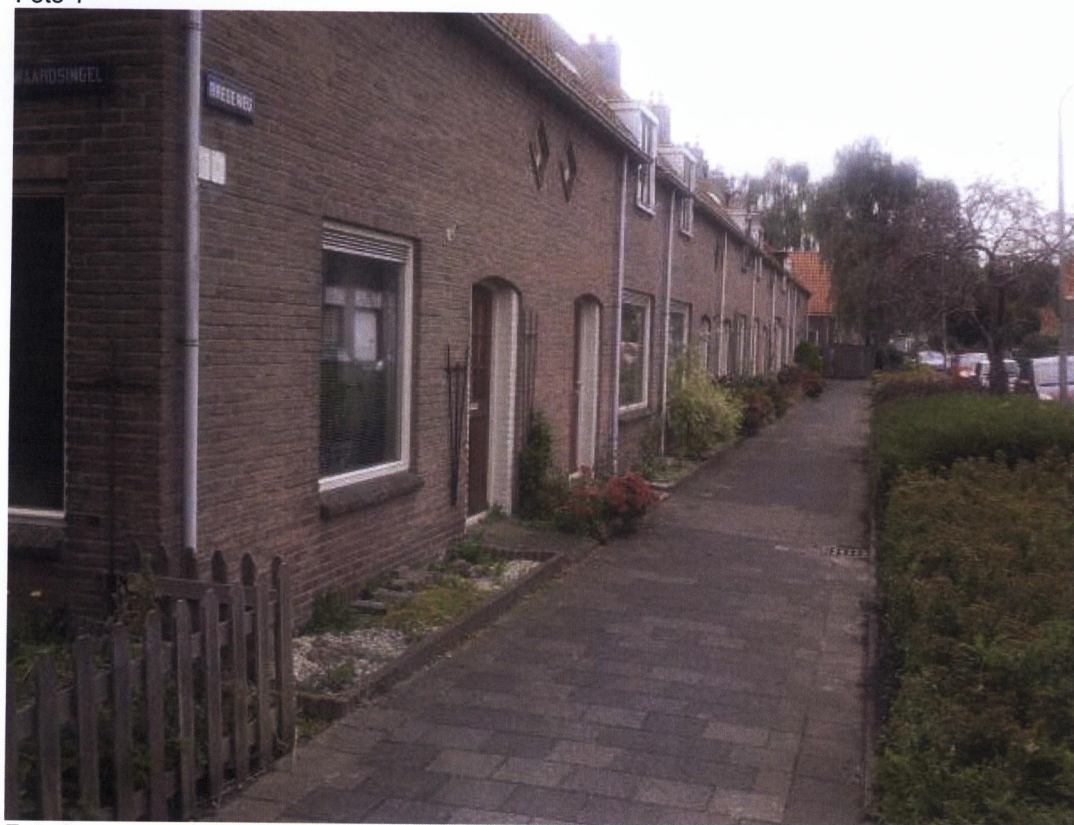
Foto 2

Er is ook gekeken of het waarschijnlijk is dat een transportbedrijf gevestigd is geweest ter plaatse van de Bredeweg 7. De locatie Bredeweg 7 betreft een woonhuis (zie foto 2 in bijlage 3). Wij zien geen mogelijkheid om vrachtwagens te stallen noch aan de voorkant noch aan de achterkant van het huisnummer 7. Het is niet mogelijk vrachtwagens aan de achterkant te stallen gezien de geringe afstand tussen de woonblokken (zie foto's 5 en 6 in bijlage 3). Naar alle waarschijnlijkheid betreft het de directeurswoning.

Uit het vooronderzoek kan worden geconcludeerd dat het zeer onwaarschijnlijk is dat er ter plaatse van de Bredeweg 7 een transportbedrijf aanwezig is geweest. Het betreft een woonhuis. Nabij het woonhuis was er in de periode 1991 – 1993 geen mogelijkheid om vrachtwagens te stallen/parkeren. Naar alle waarschijnlijkheid betrof het de woning van de eigenaar van het transportbedrijf.
