## Palestrinalaan 2 te Voorschoten

Aanvullend verkennend milieukundig bodemonderzoek

Kenmerk : A1807-06/KHA/rap2  
Datum : 13 juli 2023

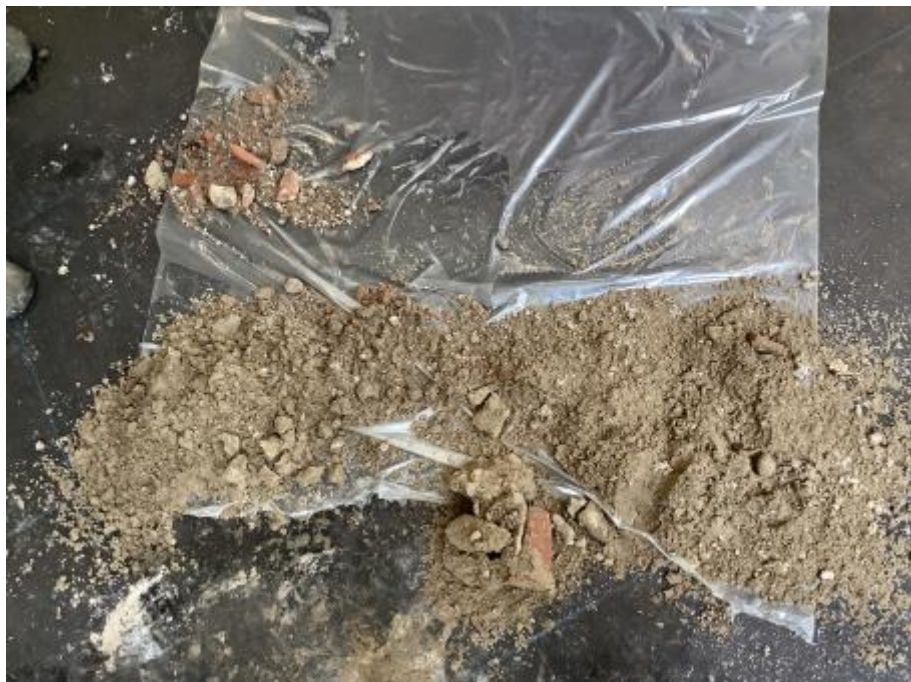
Boorpunt 209 traject 0,2-0,1 m-mv

- In de grond is zeer plaatselijk sprake van bijmengingen met bodemvreemde materialen. Het betreft sterke bijmengingen met baksteen, metselpuin en beton ter plaatse van boring 209 (traject 0,2 - 1,0 m-mv). Direct onder deze laag is een baksteenlaag aanwezig welke niet als bodem wordt beschouwd en derhalve niet in onderzocht in onderhavig bodemonderzoek;
- Ter plaatse van boring 212 is een zwakke olie-water reactie waargenomen met een zwakke brandstofgeur in het traject 1,1 - 1,3 m-mv. Het grondmonster waarin deze zwakke olie-water reactie is aangetroffen is bemonsterd met behulp van een steekbus, waardoor de sequentie van de bodemlagen minimaal wordt verstoord en de chemische eigenschappen (vluchtige verbindingen) worden behouden. In de overige boringen zijn geen bodemvreemde geuren en/of kleuren waargenomen.

- De aangetroffen bijmengingen met metselpuin en beton maken de grond formeel verdacht ten aanzien van asbest. Er is een monster genomen van de verdachte bodemlaag welke indicatief geanalyseerd wordt op asbest om een indicatie te verkrijgen over de aan- of afwezigheid van asbest in de bodem.
