VERKENNEND BODEMONDERZOEK INCL ASBEST  
LEIDSEWEG 104 VOORSCHOTEN  
SEPTEMBER 2017

| Projectnummer | 17-2136 |

Op 9 augustus 2017 is in opdracht van AgRom BV te Haarlem een verkennend bodemonderzoek inclusief asbest uitgevoerd op het terrein aan de Leidseweg 104 in Voorschoten.

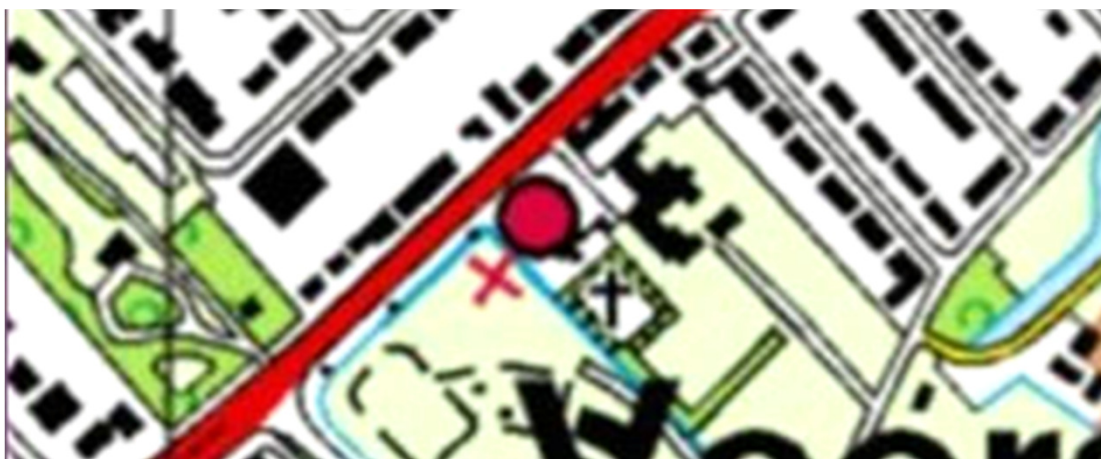
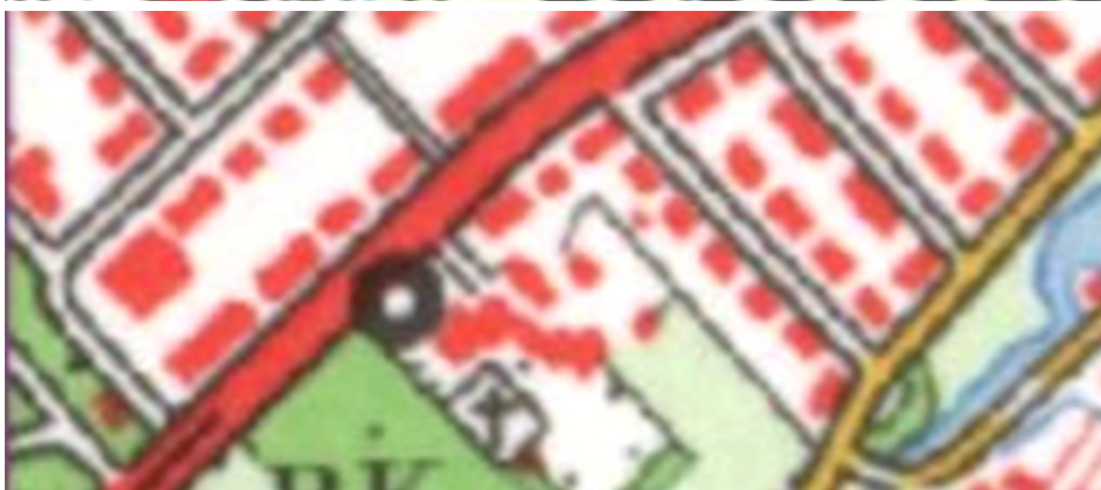
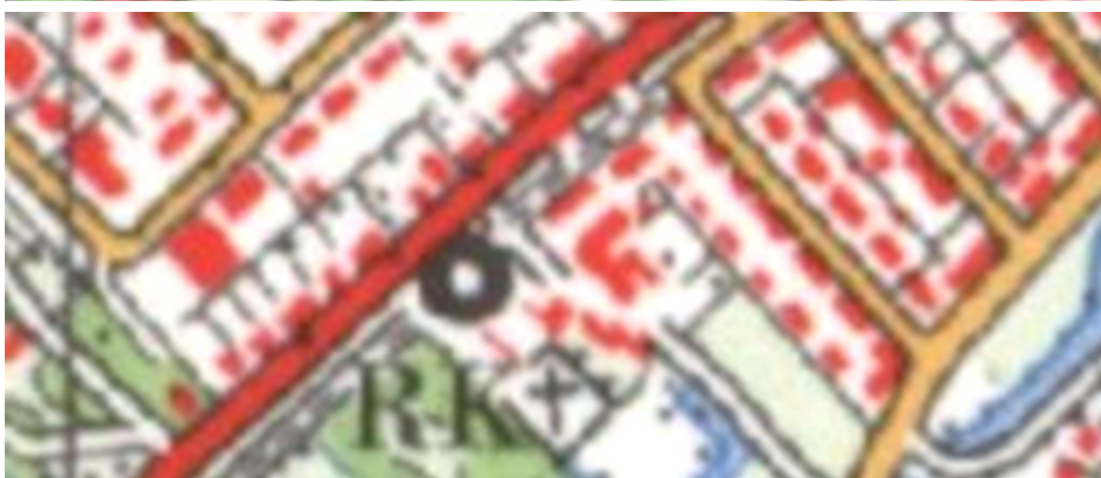
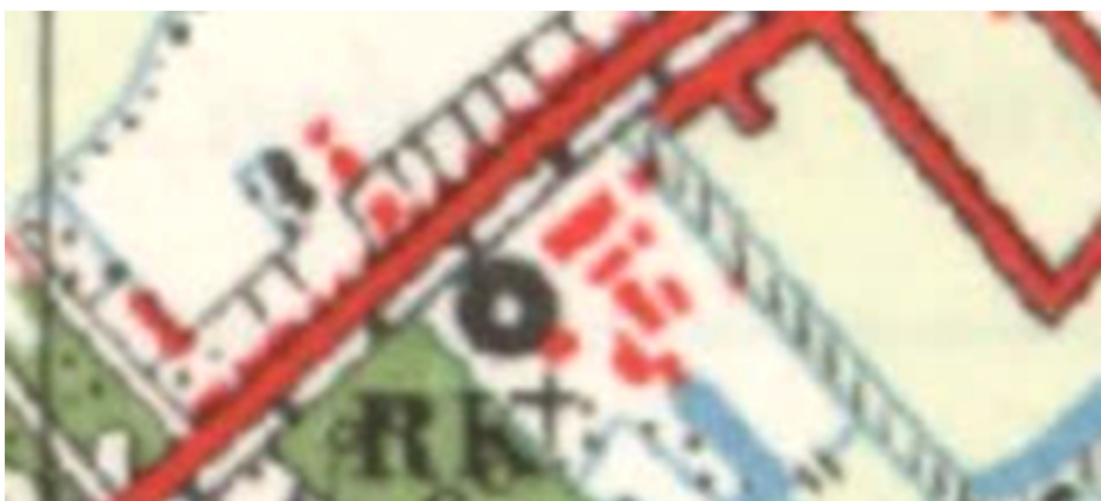
kaart 2005

In bijlage D zijn vier kaarten van het gebied opgenomen: uit 1950, 1970, 1985 en 2005. Op alle kaarten is de woning met schuur aan de Leidseweg 104 aangegeven, met globaal dezelfde contouren als de huidige. Verder zijn in bijlage D drie luchtfoto's opgenomen, uit 2003, 2012 en 2014. Er zijn in deze periode geen wijzigingen in de bebouwingssituatie te zien.

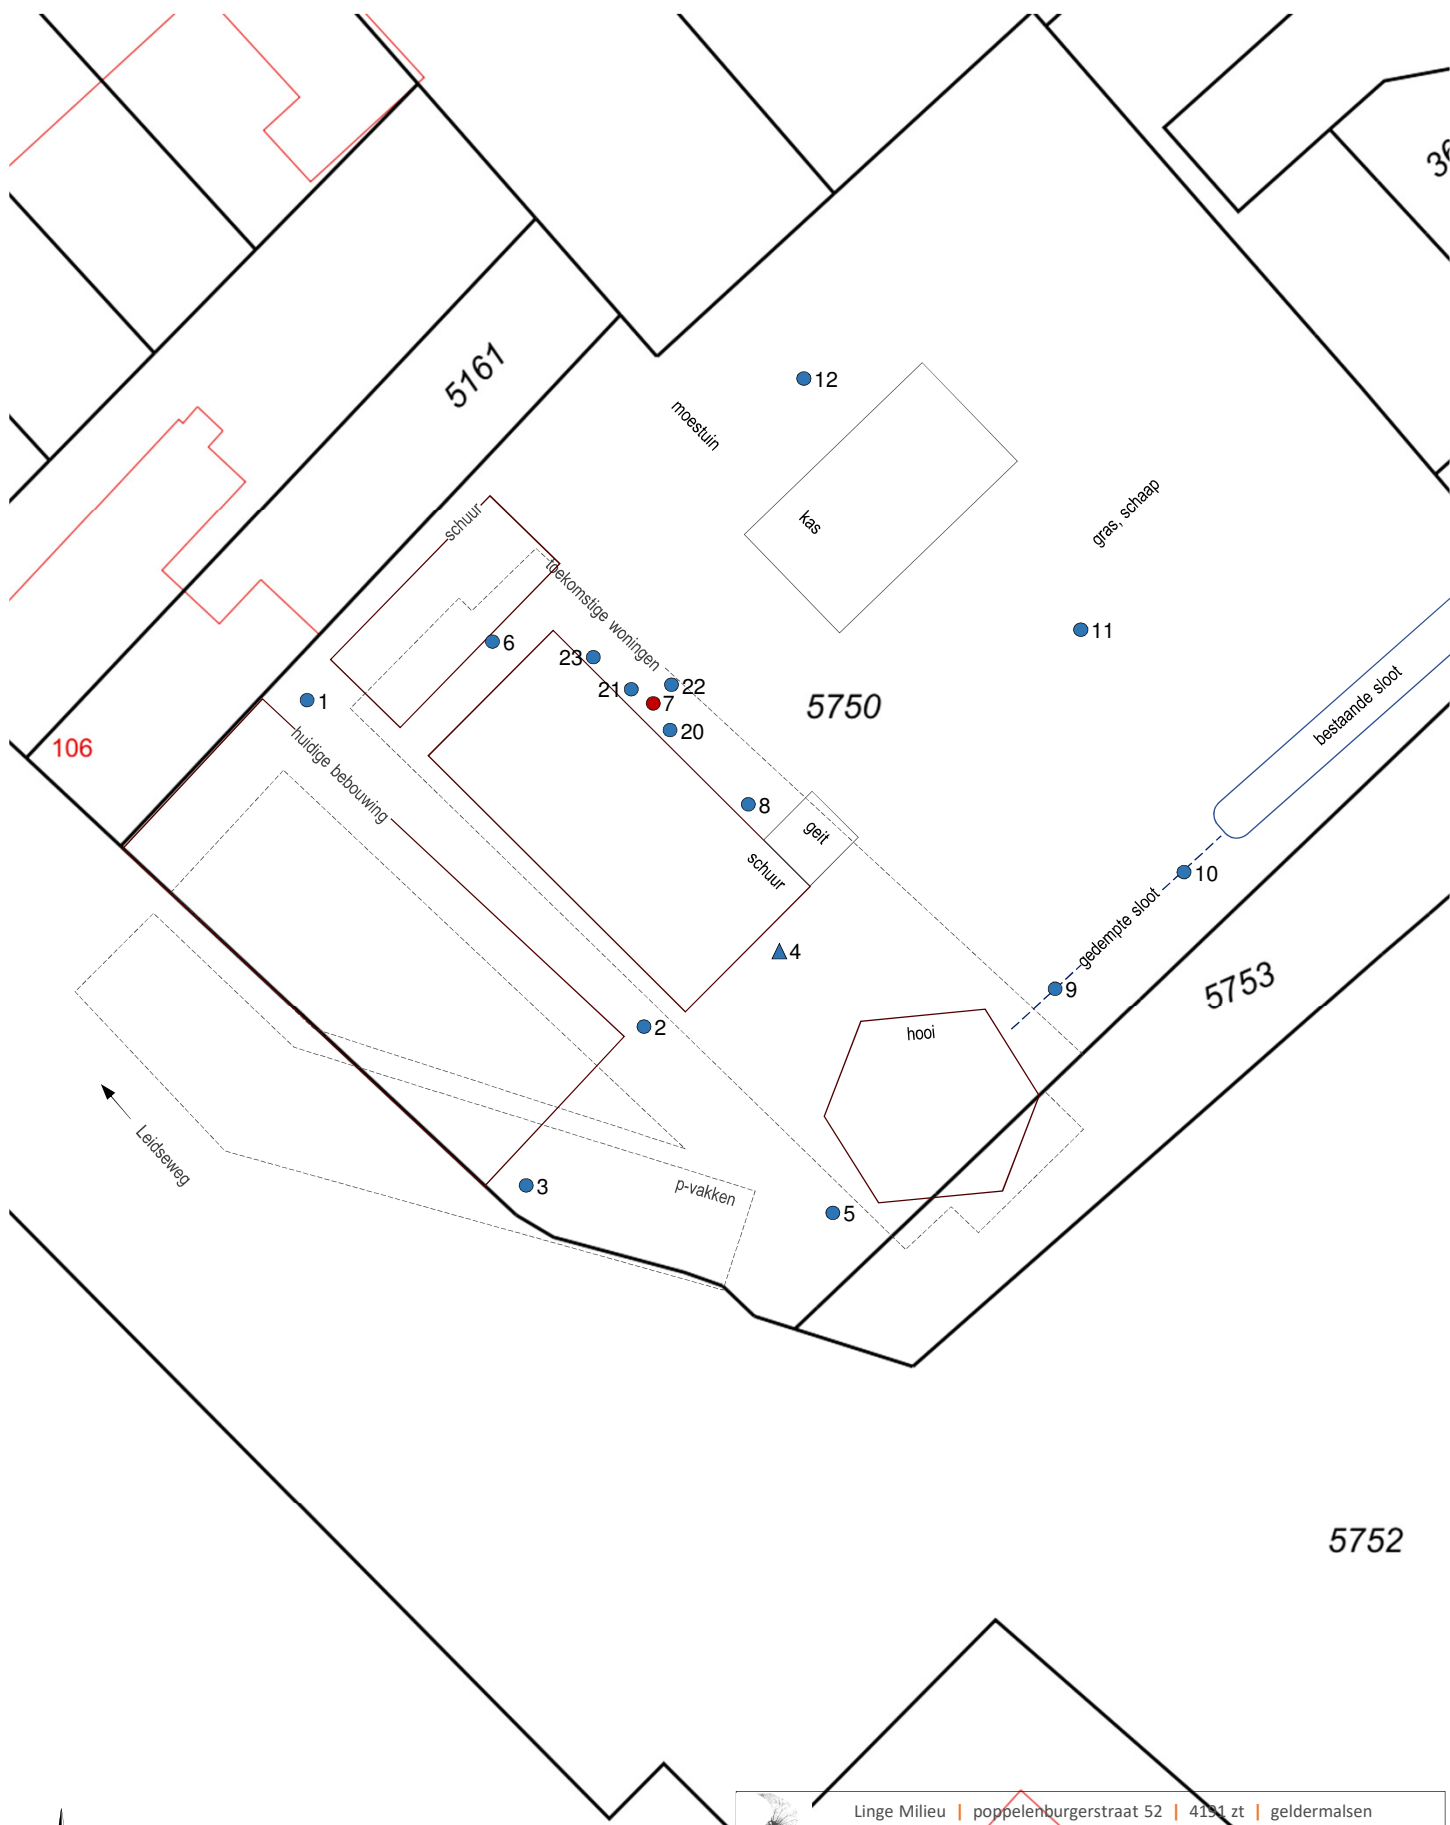
Voorschoten

Boring 4 is afgewerkt met een peilbuis, met een filter van 1.2 tot 2.2 m-mv, bij een grondwaterstand van 0.5 m-mv. Deze boring staat tussen de hooiberg en de schuur. Bij het plaatsen van de buis stond het grondwater op 0.7 m-mv. Bij de bemonstering van de peilbuis op 18 augustus zijn de pH, troebelheid en de geleidbaarheid bepaald. De locaties van de boringen en de peilbuis zijn terug te vinden in de schets in bijlage E.

- 1 boring met nummer
- ▲ 4 peilbuis
