## Wijk Starrenburg III te Voorschoten

Verkennd asbestonderzoek  
Nader bodemonderzoek zware metalen

Kenmerk : 1905M640/IDI/rap4  
Datum : 10 februari 2020

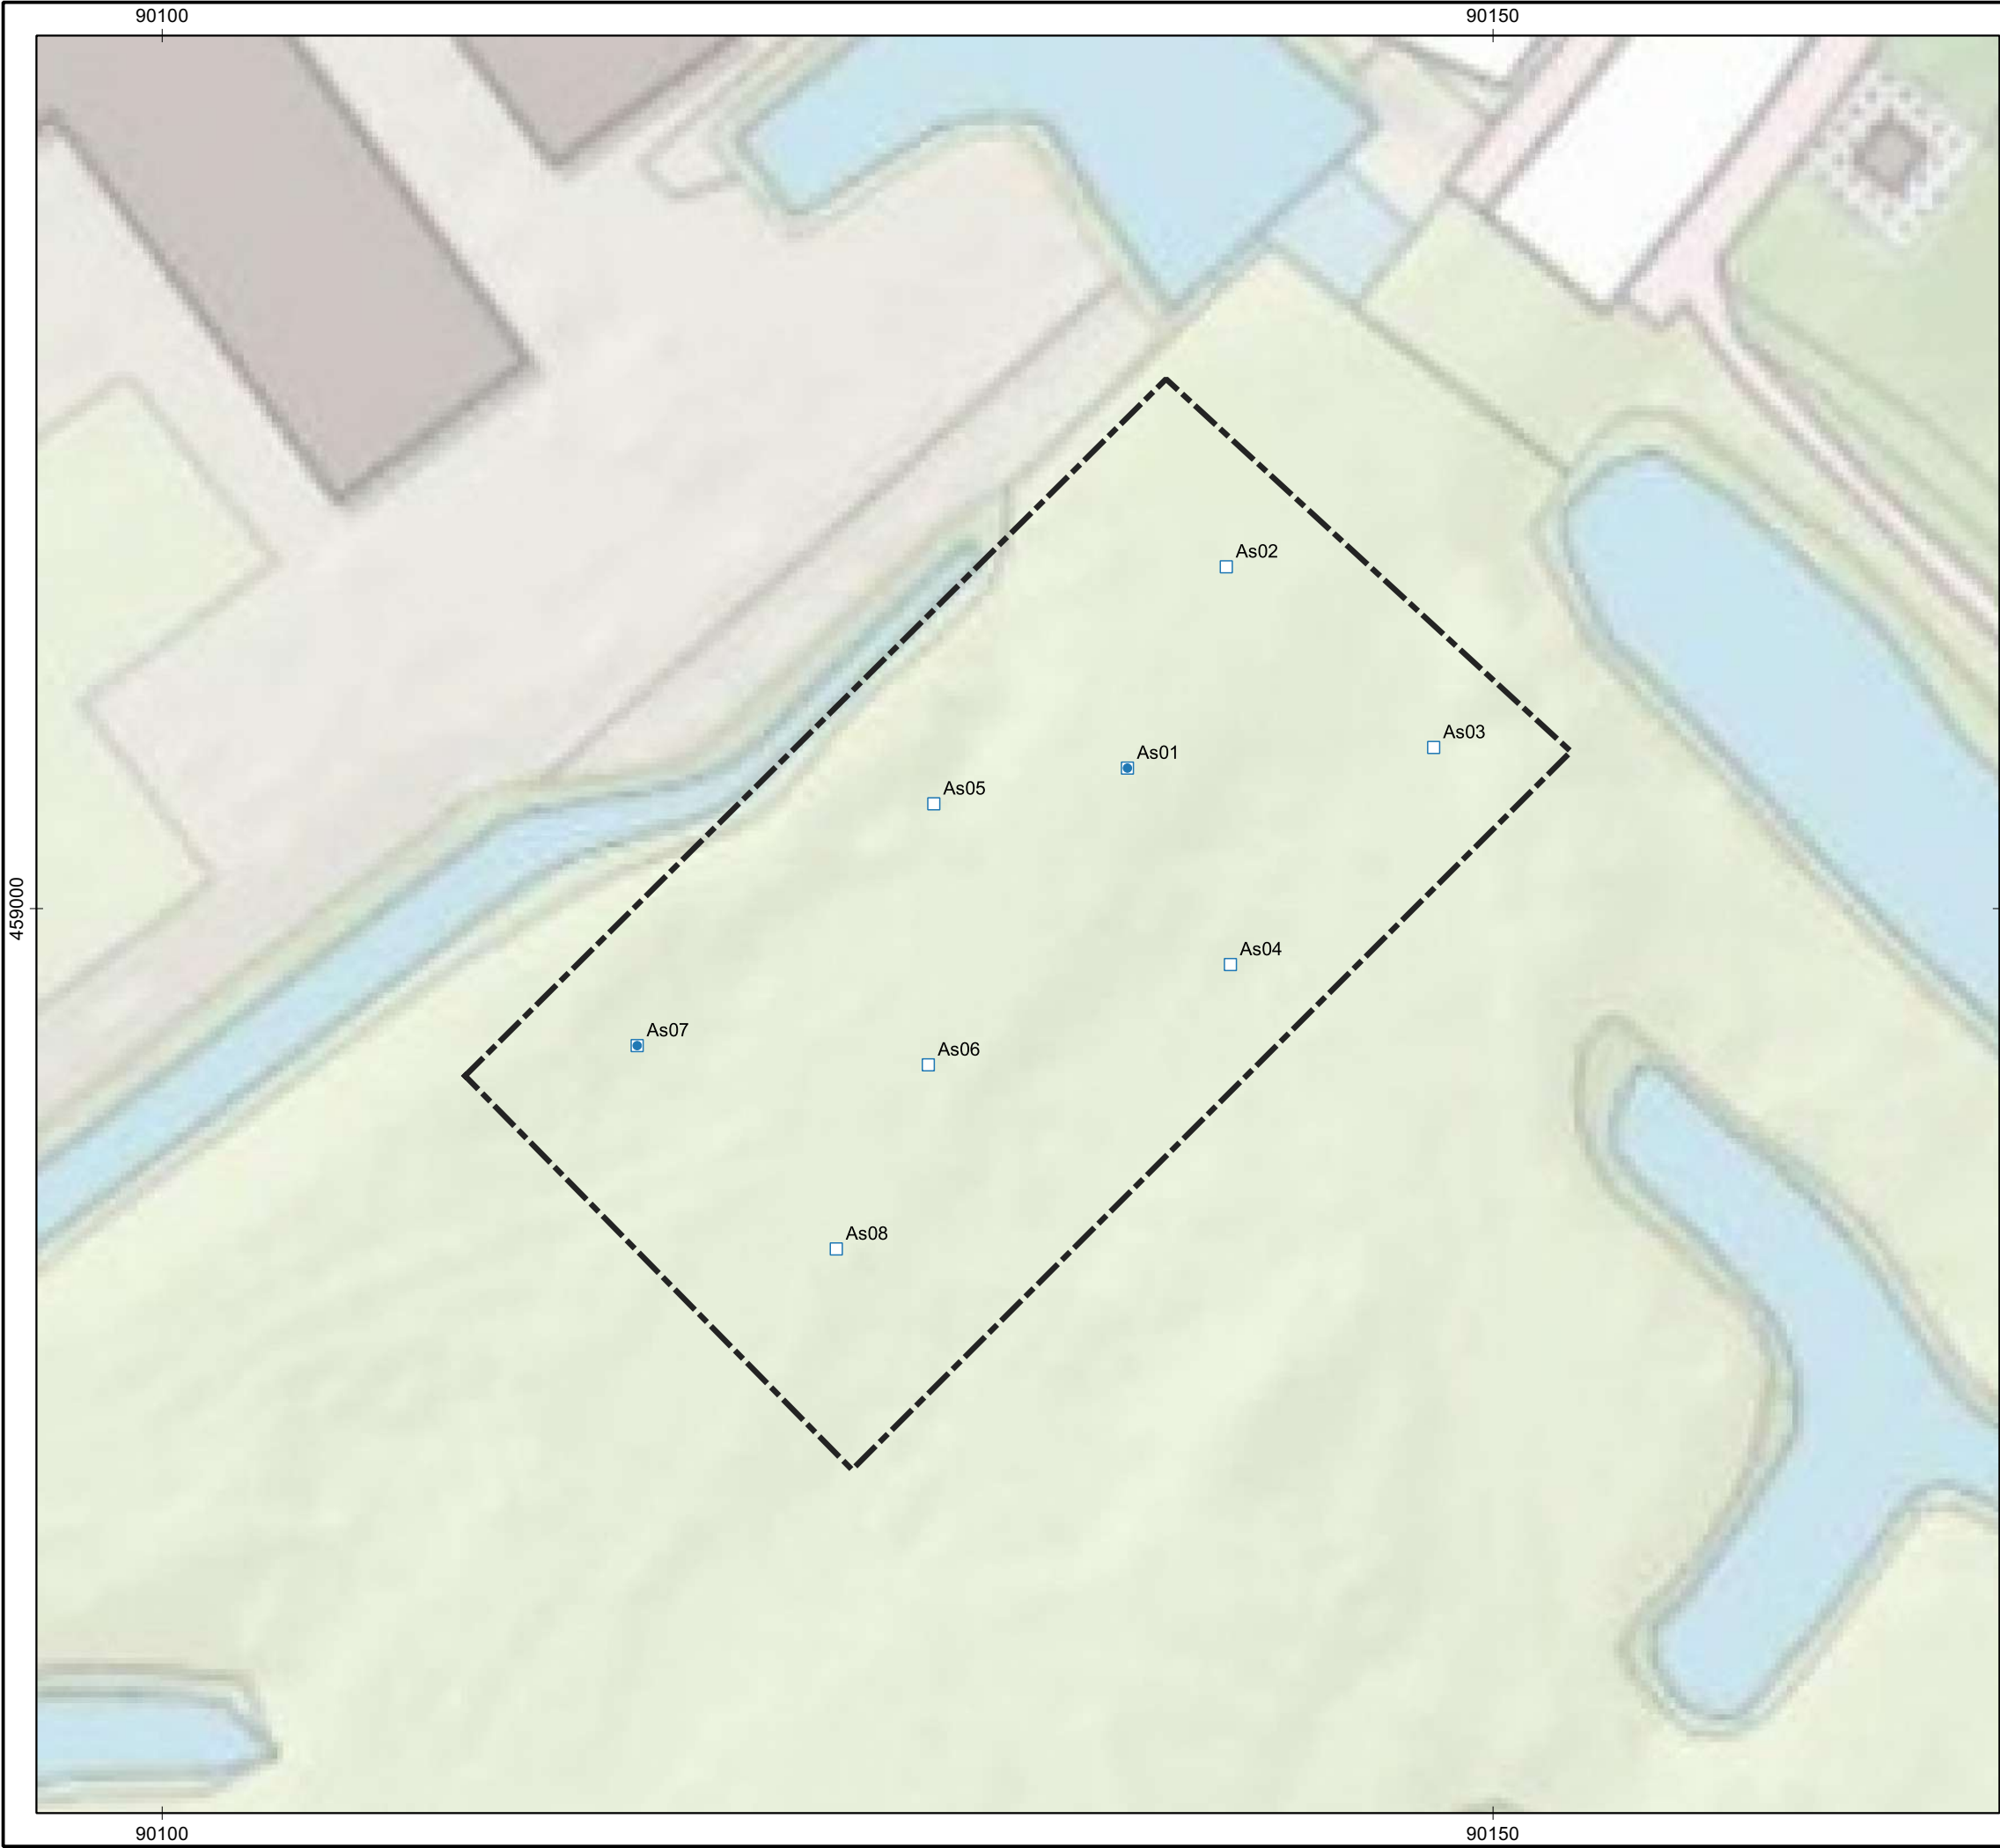
**BIJLAGE 1.2**  
SITUATIETEKENING VERKENNEND ASBESTONDERZOEK

- Legenda**
- Plangebied verkennend asbestonderzoek
  - Inspectiegaten asbestonderzoek
  - Asbestgat
  - Asbestgat met boring

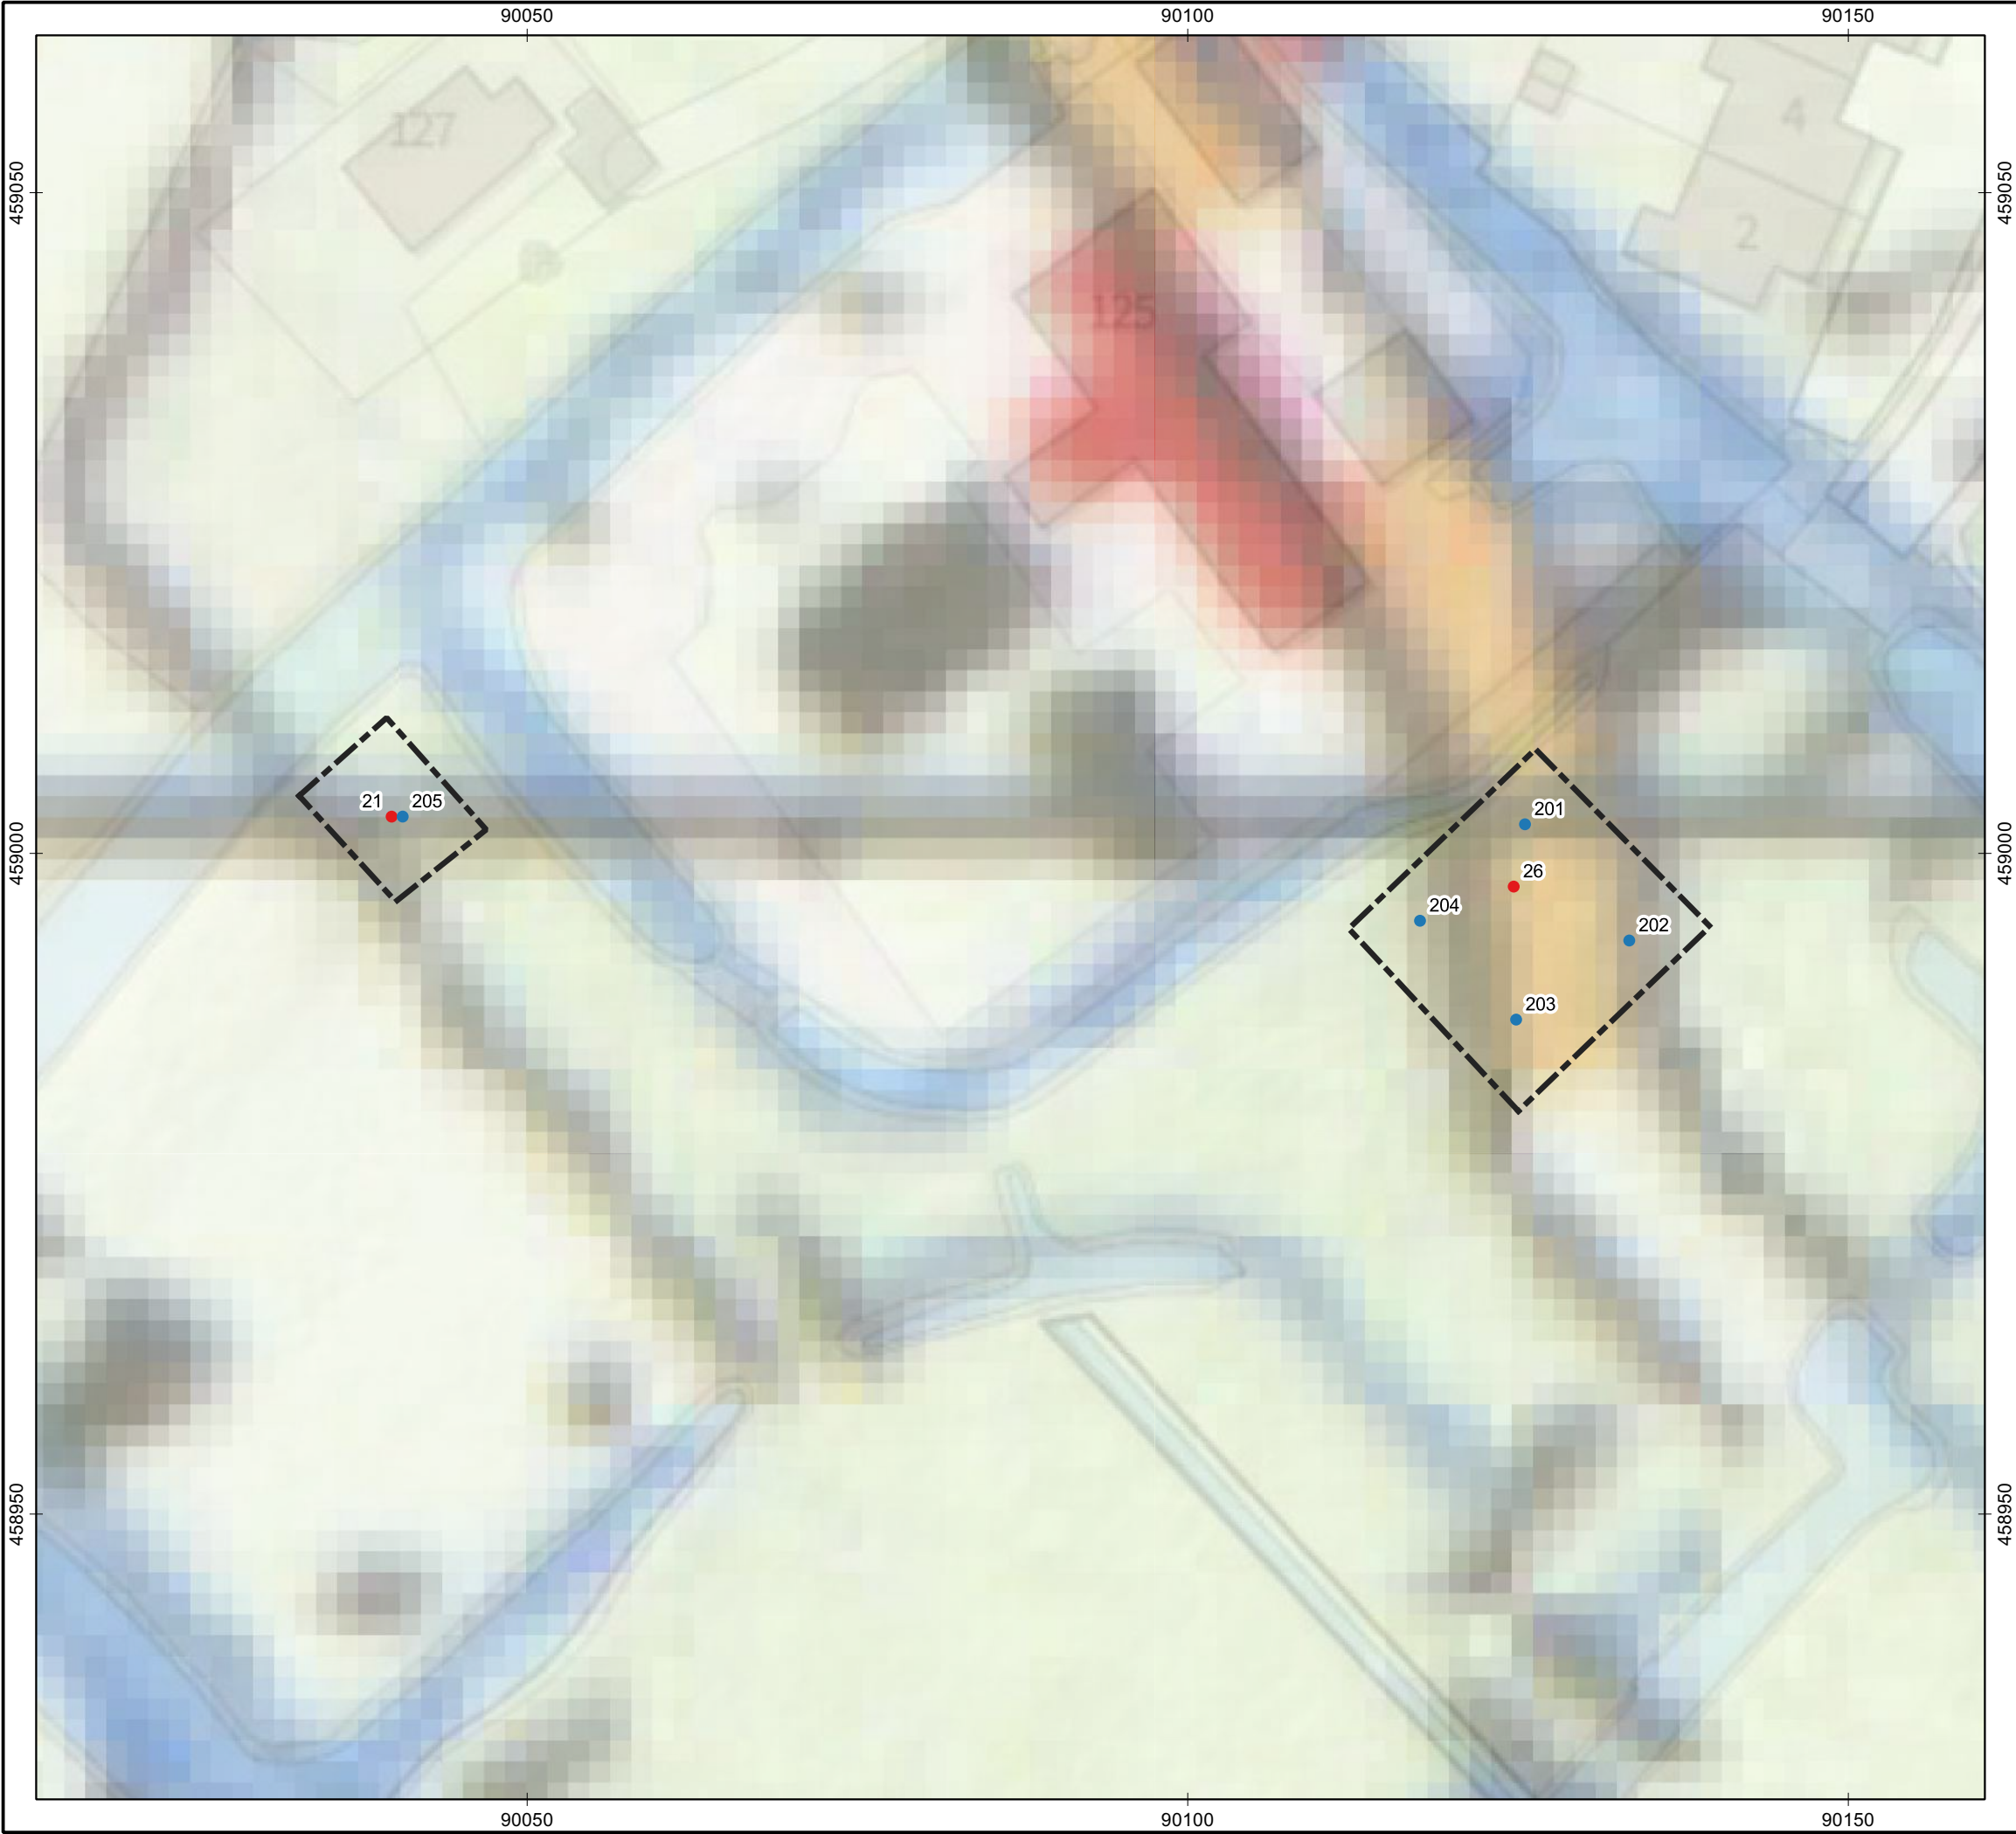
**BIJLAGE 1.3**  
SITUATIE TEKening NADER BODEMONDERZOEK

- Legenda**
- Onderzoeksgebied nader bodemonderzoek
  - Boorpunten nader bodemonderzoek**
    - Boring
    - Boring voorgaand onderzoek
