# BOUWHISTORISCHE VERKENNING EN WAARDESTELLING

## GRENSHOEVE Veurseweg 350 te Voorschoten

30 mei 2014

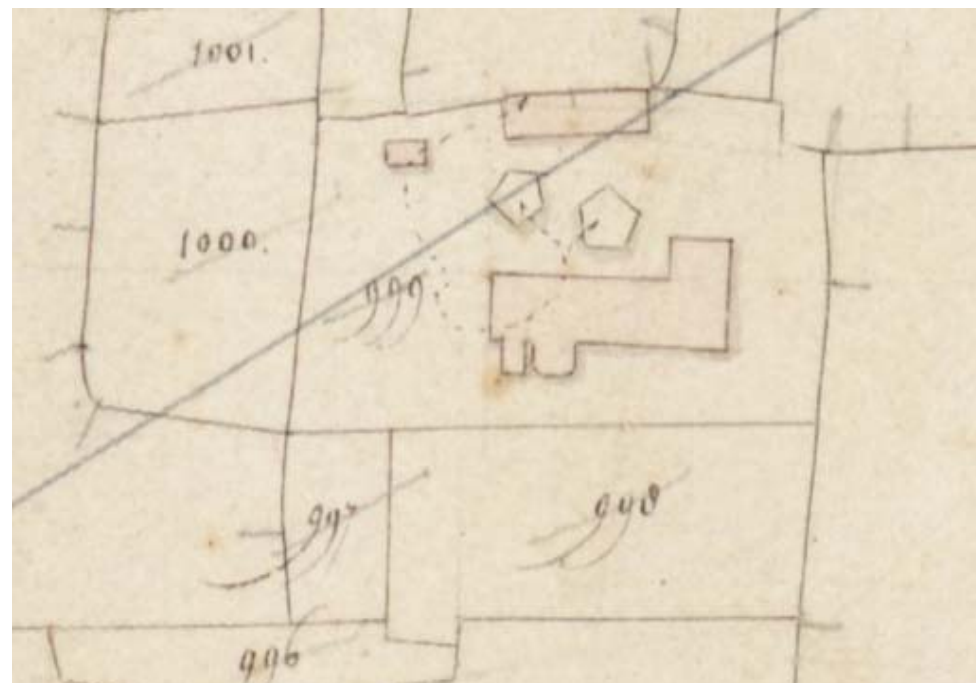
Detail kadastrale minuut 1832 met daarop de Grenshoeve en bijgebouwen. Het erf met nr. 999 wordt aangeduid als "Huis, schuren en erf". Bron: Kadaster.

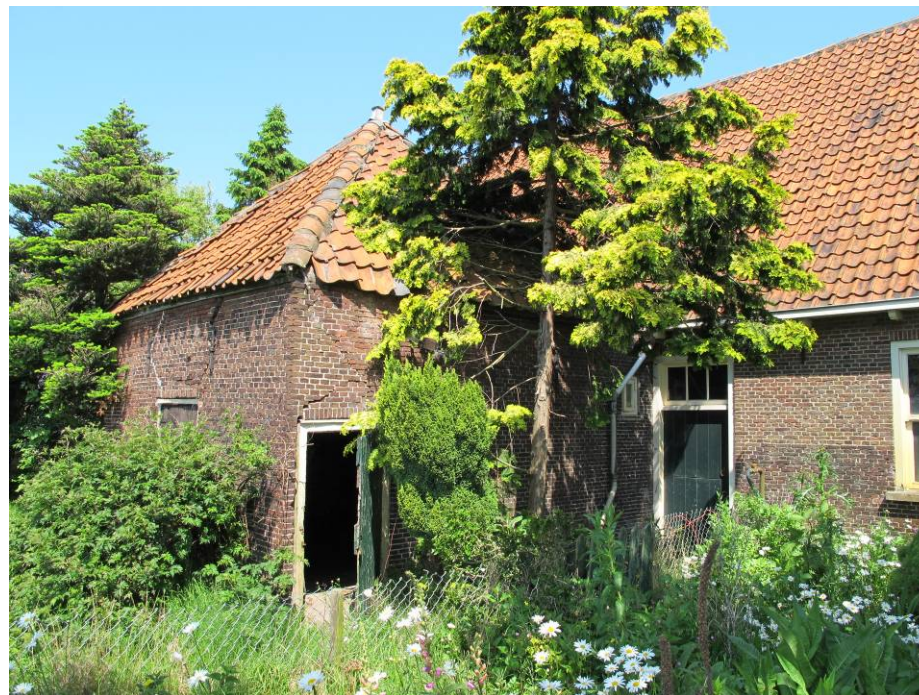
De tegen de zuidgevel van het achterhuis gebouwde karnmolen.

Tegen de zuidgevel van het achterhuis staat een aangebouwd vierkant bouwdeel van één bouwlaag onder een met rode Oudhollandse pannen gedekt tentdak. De nok wordt bekroond met een eenvoudige zinken piron. Deze ruimte diende oorspronkelijk als karnmolen. Sporen hiervan zijn nog herkenbaar.

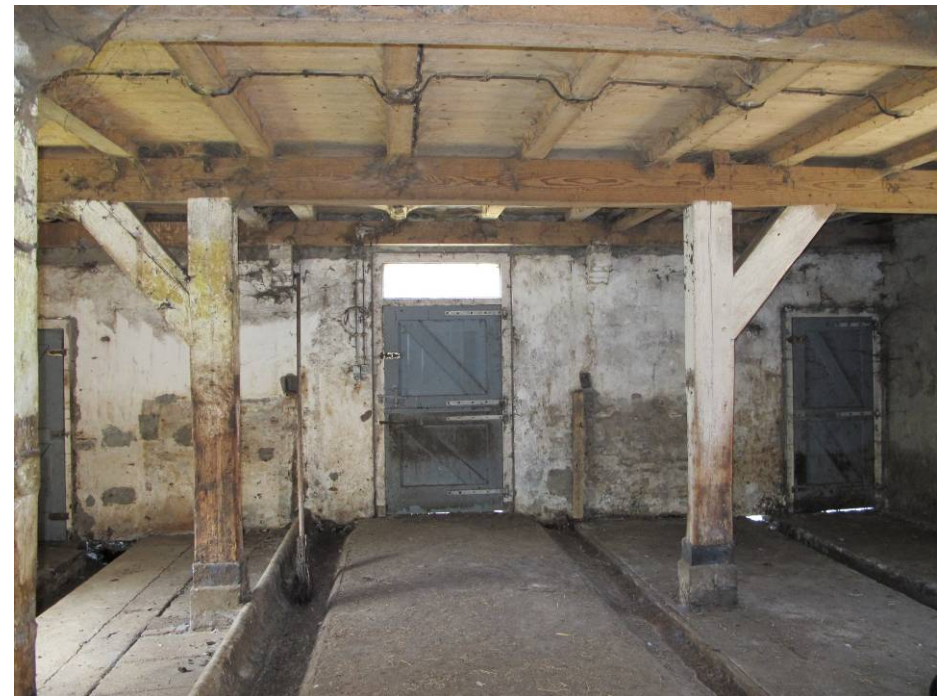
Overzicht draagconstructie in het achterste deel van het achterhuis.

De gehele constructie van het achterhuis werd in 1962 vernieuwd.

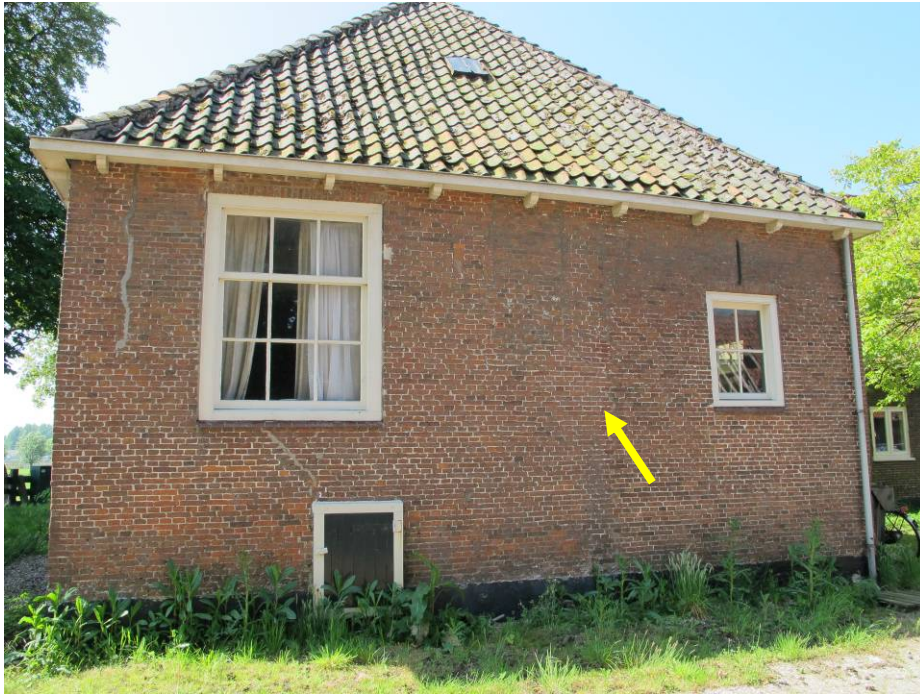
Overzicht rechter zijgevel. Ter hoogte van de pijl bevindt zich de bouwnaad.

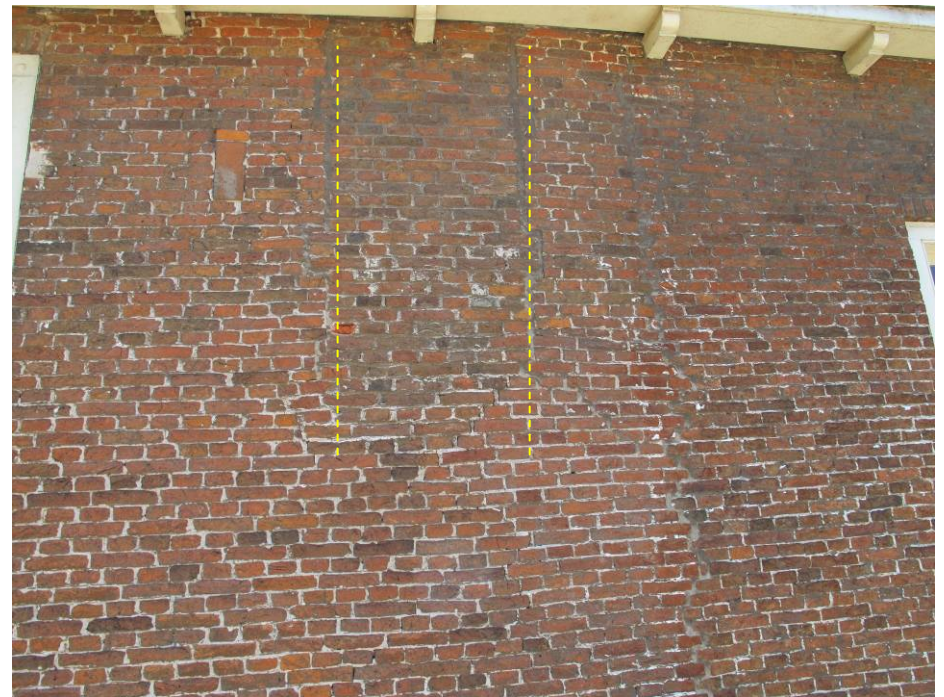
Middendeel van de rechter zijgevel. De stippellijn markeert de plaats van een oorspronkelijk kloostervenster.

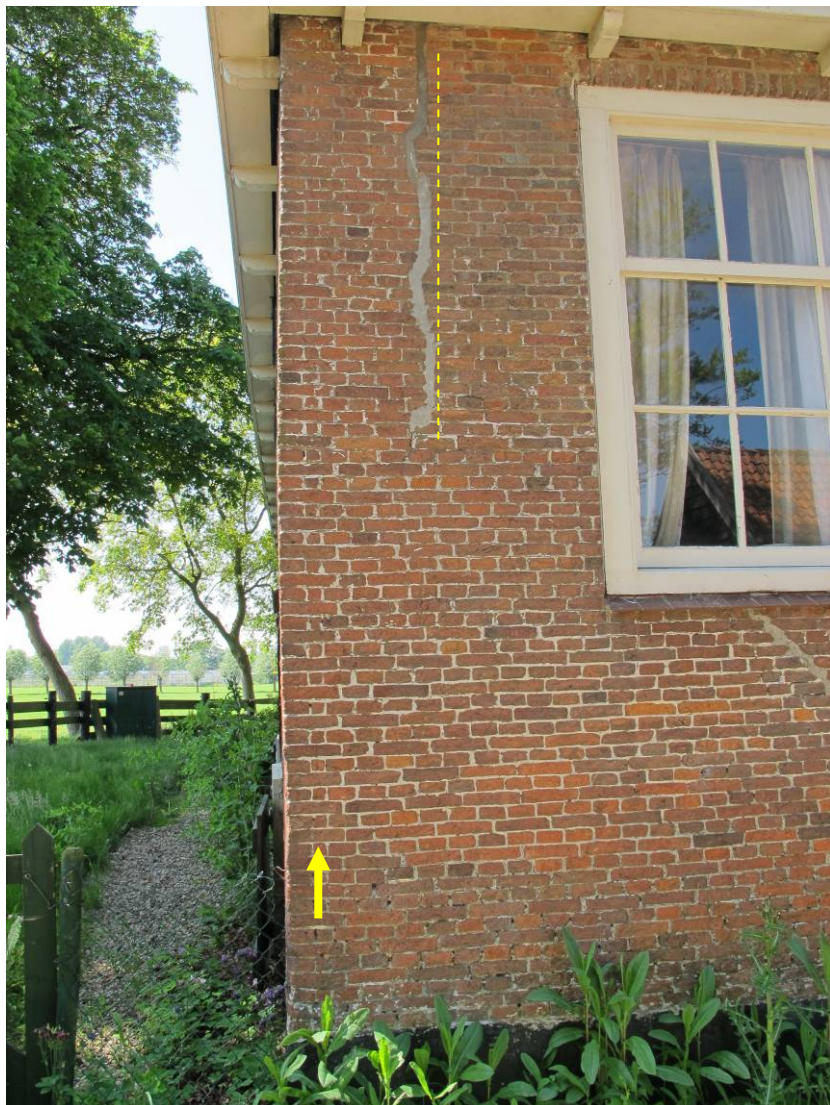
Linker gevelhoek van de rechter zijgevel. De pijl markeert de hier toegepaste klezootjes. De stippellijn markeert de linker dagkant van een oorspronkelijk kloosterkozijn.

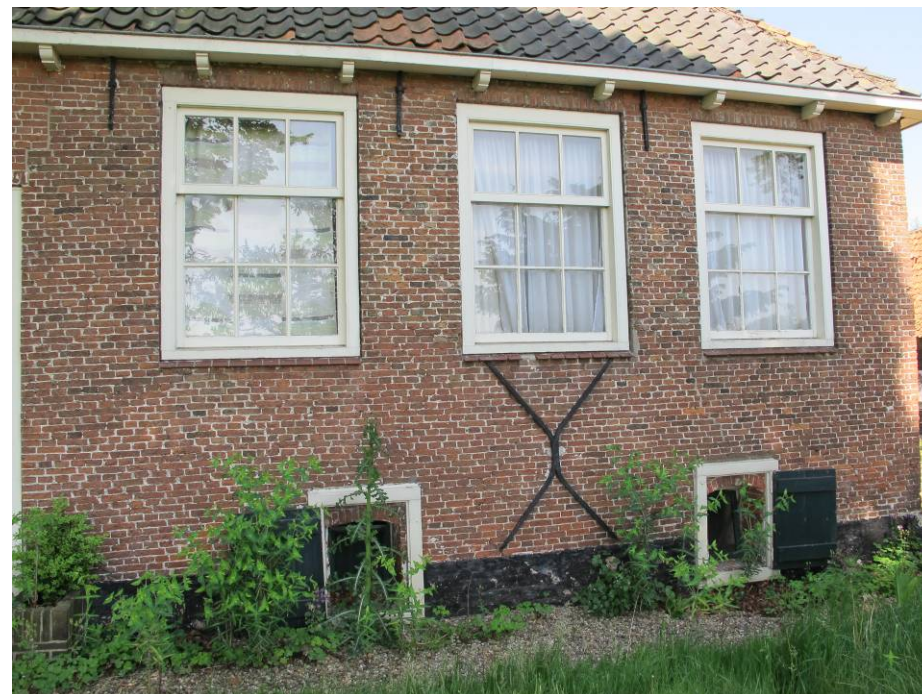
Overzicht van het onderkelderde gedeelte. Tot 1962 was alleen het middelste venster aanwezig.

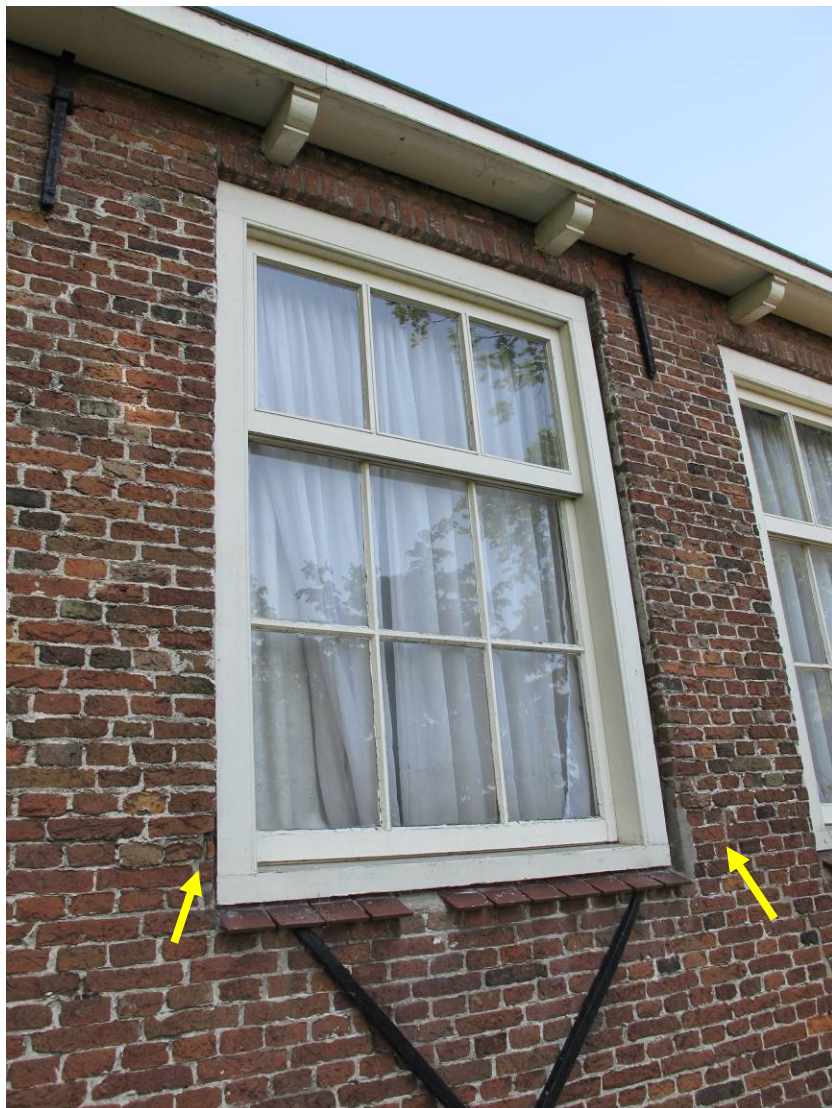
De opening van het middelste venster heeft een eerdere oorsprong. Met name ter hoogte van de onderdorpel zijn nog sporen van een oorspronkelijk kruiskoosijn herkenbaar.

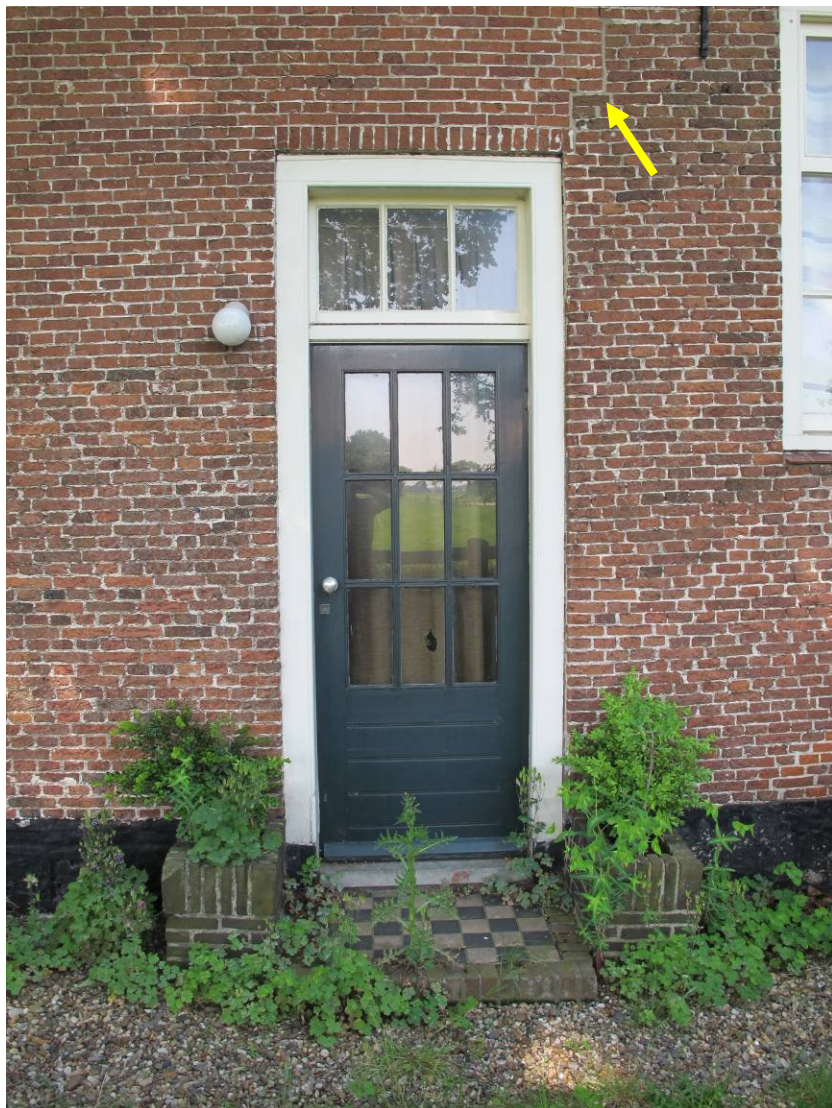
De voordeur, met in de rechter dagkant duidelijk verstoord metselwerk. De rollaag steekt door buiten de opening. Hierboven een duidelijke bouwnaad (pijl).

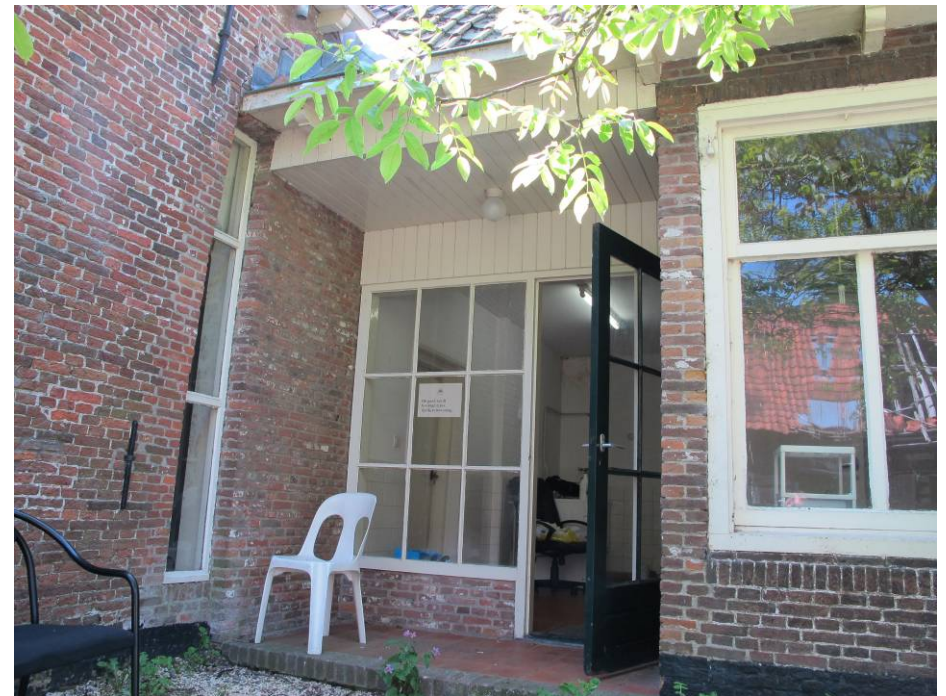
Het in 1962 vernieuwde rechter deel van de achtergevel van het voorhuis. Toen werden een portaal en een verticaal trappenhuisvenster aangebracht.

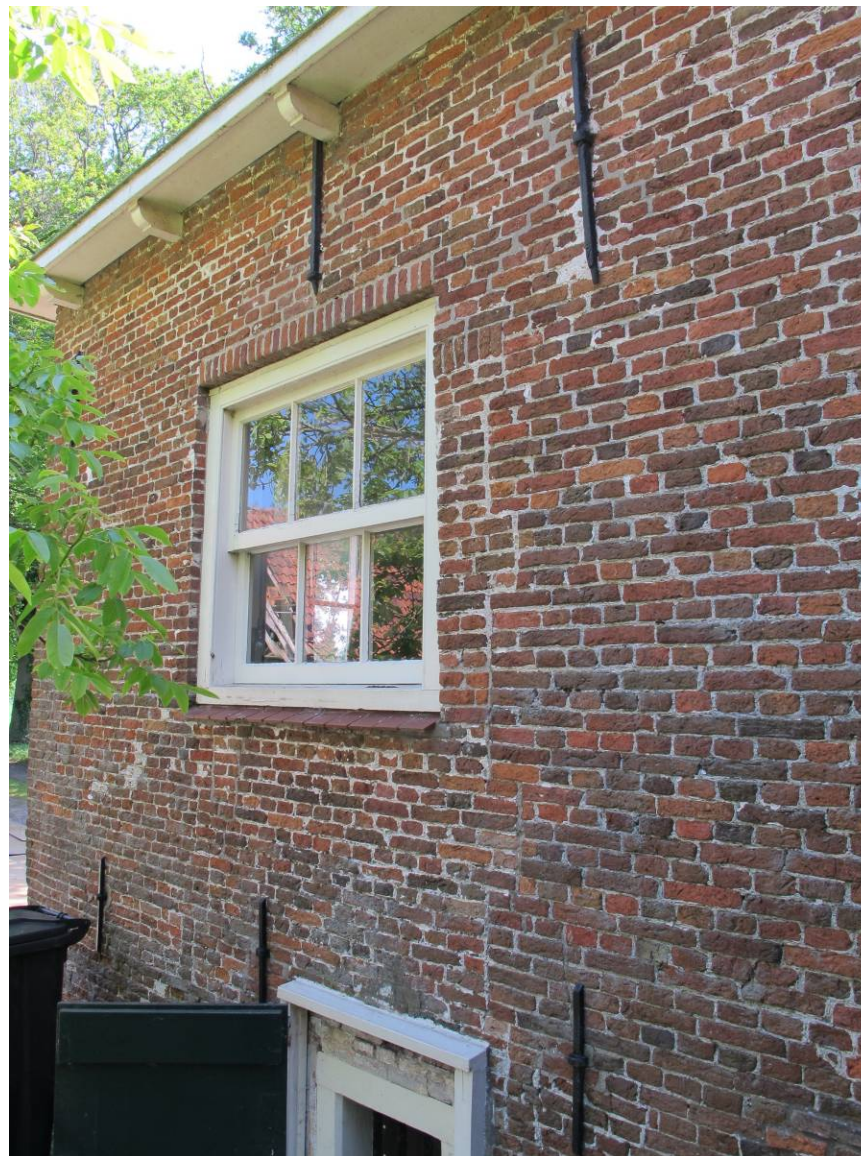
Overzicht van de achtergevel met het in een dichtzetting geplaatste venster uit 1962. Ter hoogte van de opkamervloer zijn inboetingen van het aanbrengen van de balklaag zichtbaar.

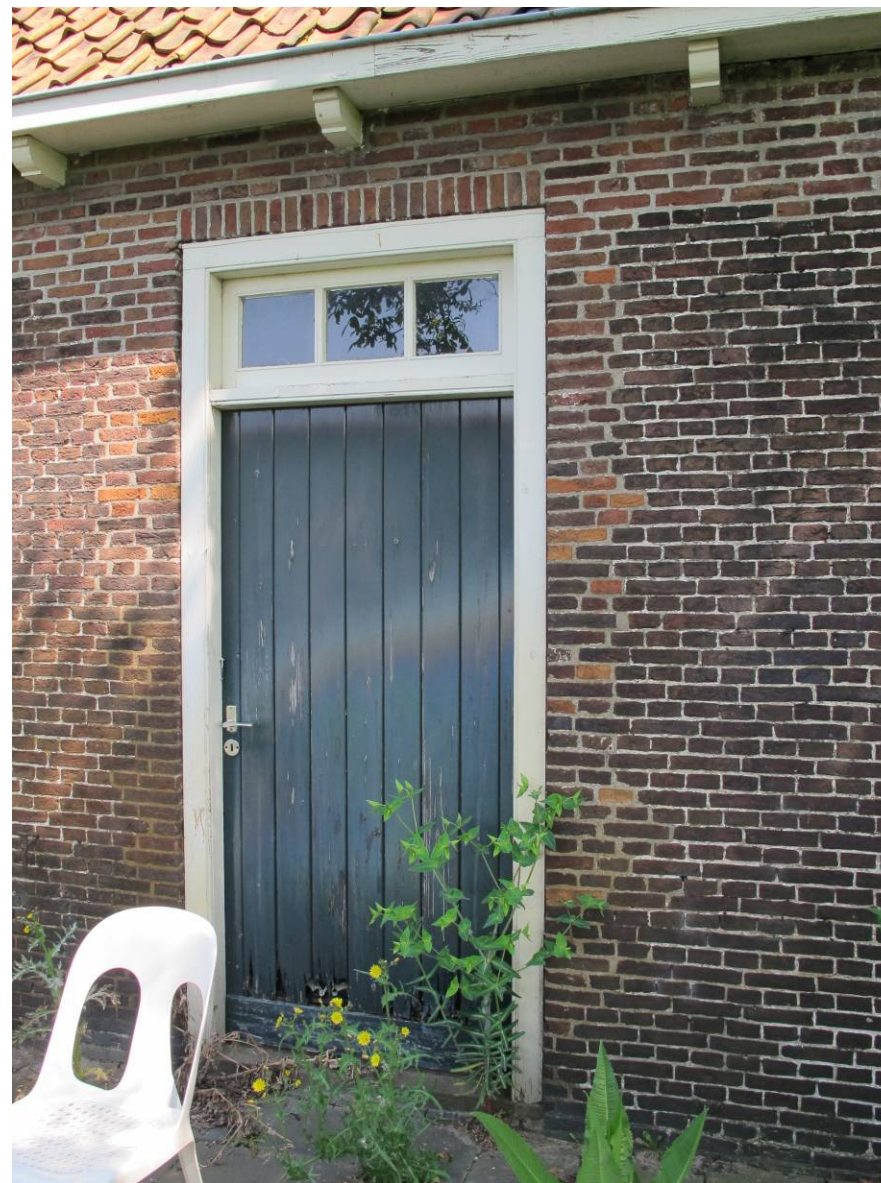
De in 1962 ter plaatse van een venster ingevoegde deuropening.

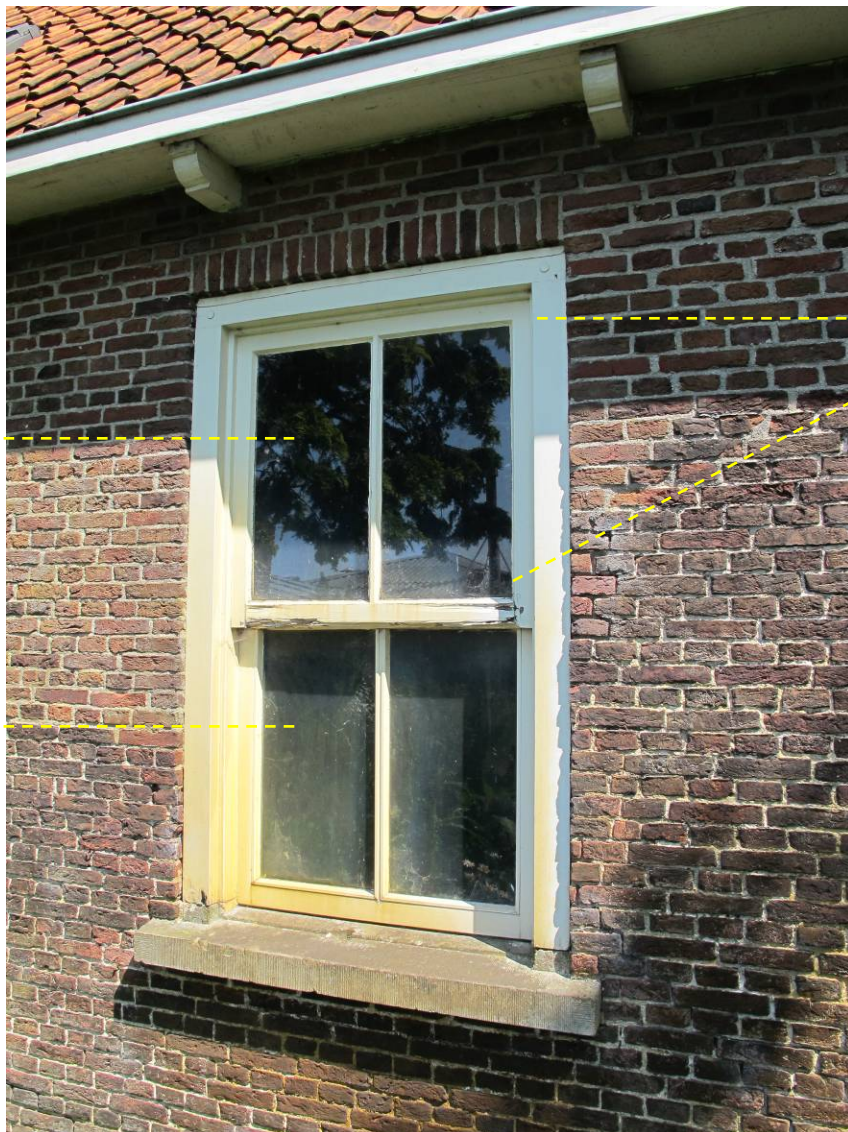
Bij het venster zijn de onderste delen van de dagkanten later ingevoegd. Bij de zone daarboven behoort het metselwerk tot dezelfde fase. De bovenzone werd in 1980 vernieuwd.

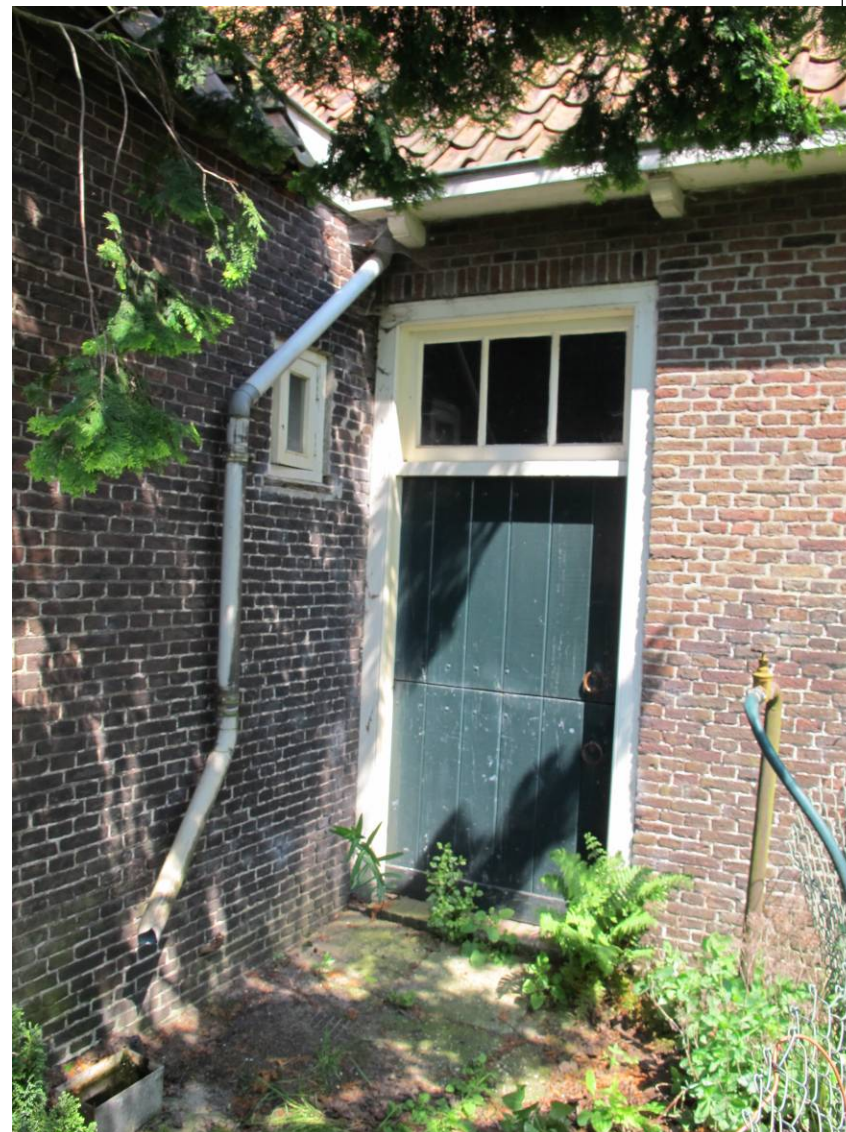
Oorspronkelijke deuropening met een vernieuwd kozijn.

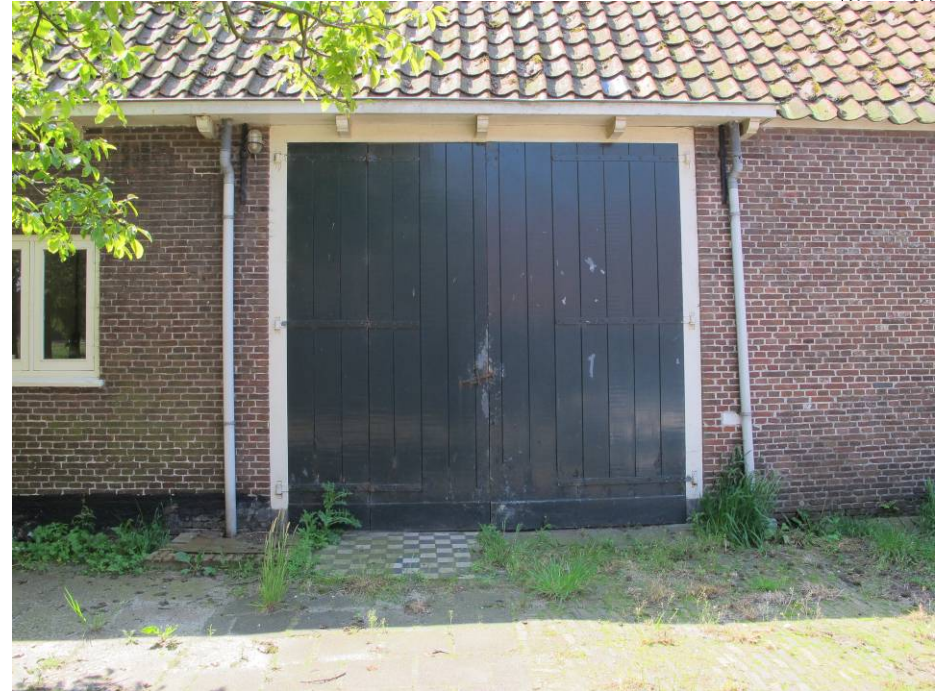
De in 1980 ingevoegde deeldeuren.

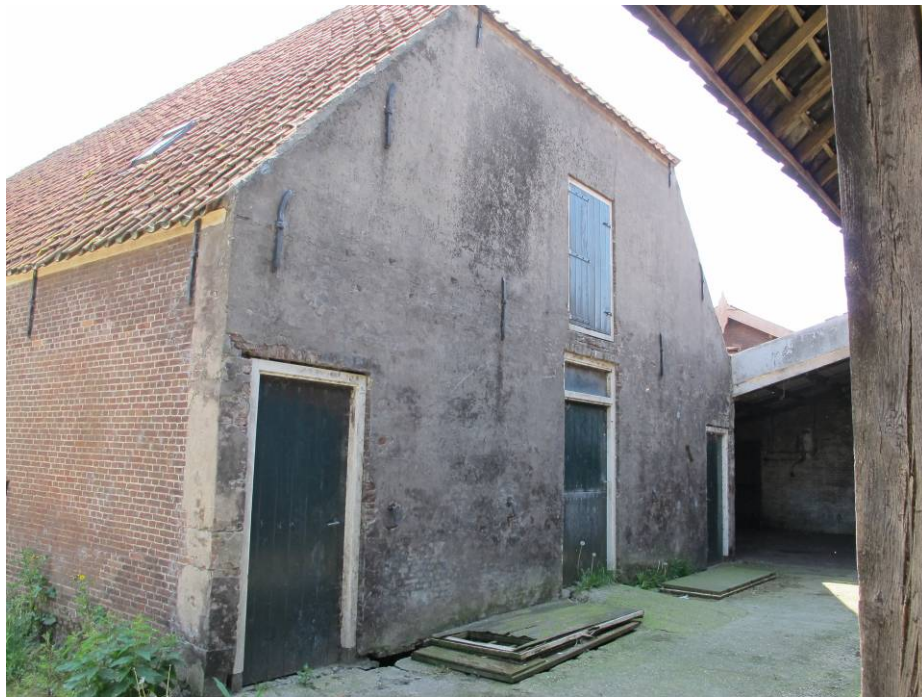
Overzicht van de geheel gepleisterde achtergevel.

Het is opmerkelijk dat deze gevel als enige geheel gepleisterd is. Mogelijk werd dit gedaan om verstoringen in het muurwerk aan het zicht te onttrekken. Deze kunnen zijn ontstaan bij de verhoging van de zijgevels en de daardoor veranderde dakaansluiting op de achtergevel. Gezien de ligging op het westen zal deze gevel bovendien ook wat meer door regen belast zijn.

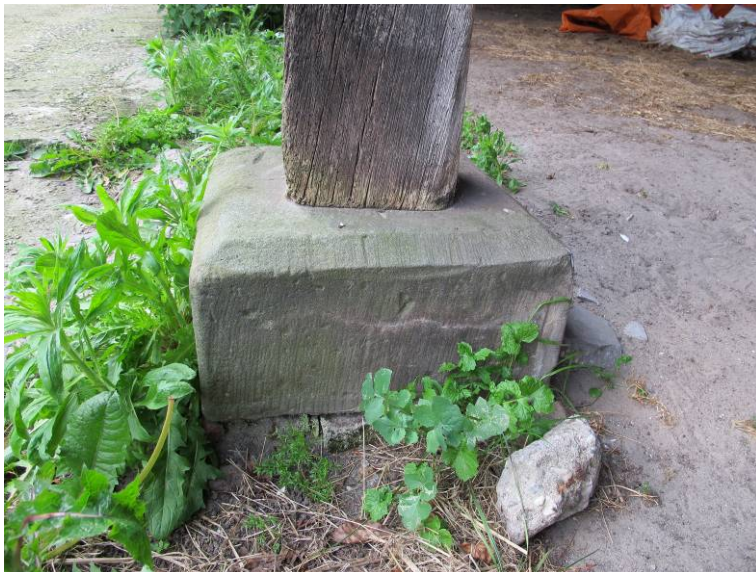
Zandstenen blok onder de gebintstijlen tegen optrekkend vocht.
