# Noordeinde 130

*Quick scan cultuurhistorie Noordeinde 130,  
Waddinxveen*

## Aanleiding en doel

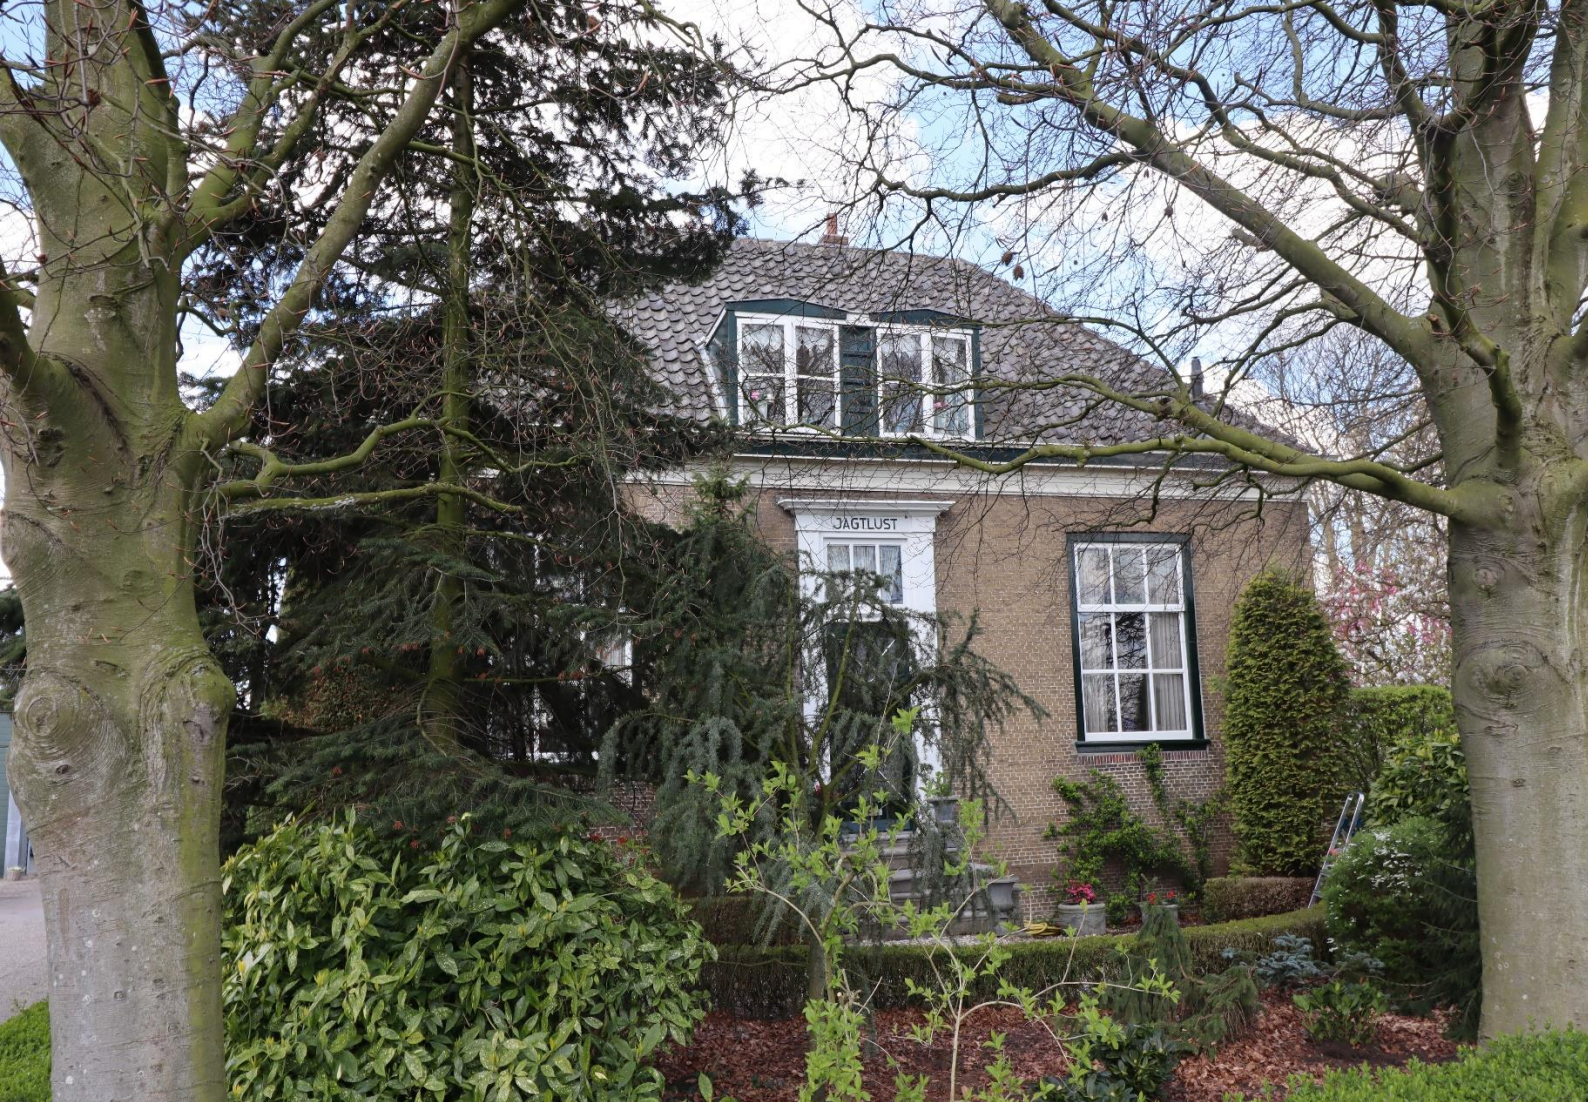
Beeld van het winterhuis (boven) als hoofdvolume van het erf en bijbehorend zomerhuisje (onder).

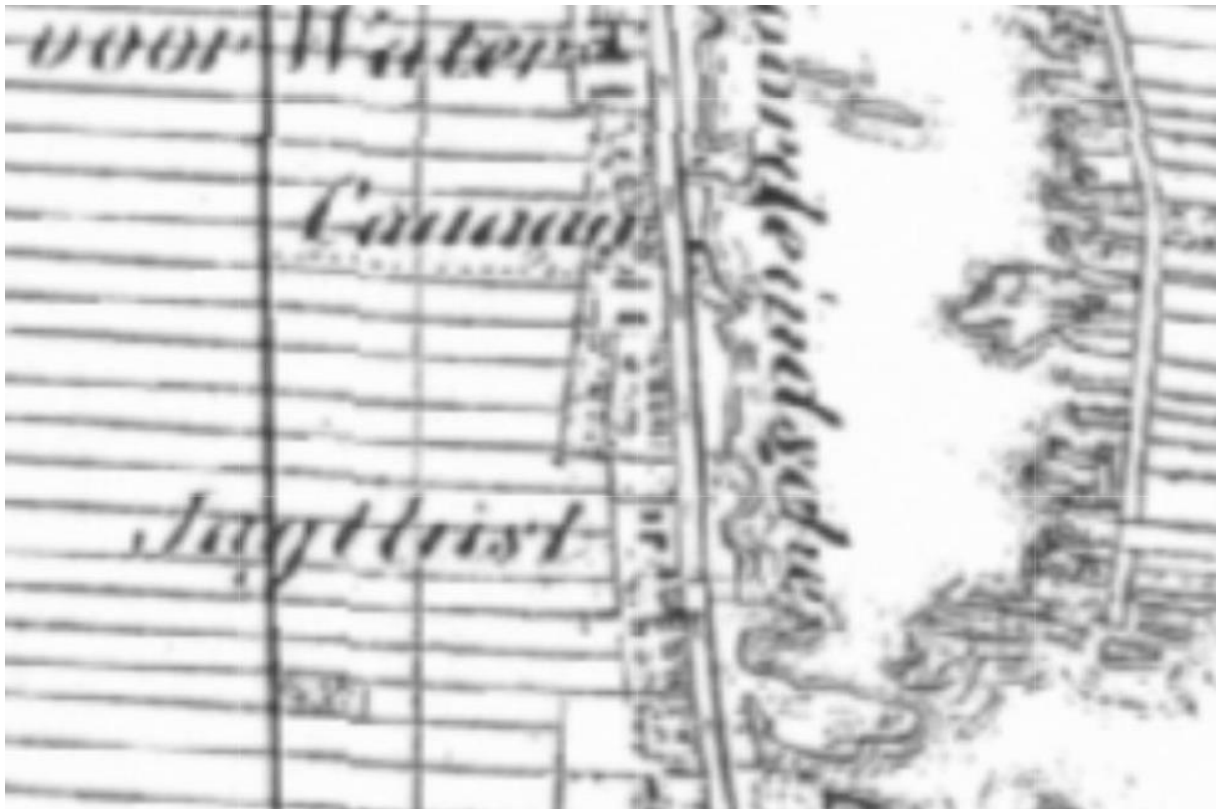
*Afbeelding topografisch-militaire kaart uit 1850. Hierop is goed te zien dat boerderij Jagtlust al bestond in combinatie met het zomerhuisje. Zomerhuisje en winterhuis waren van oorsprong duidelijk ruimtelijk gescheiden van elkaar. Bron: <http://www.topotijdreis.nl>, Kadaster.*

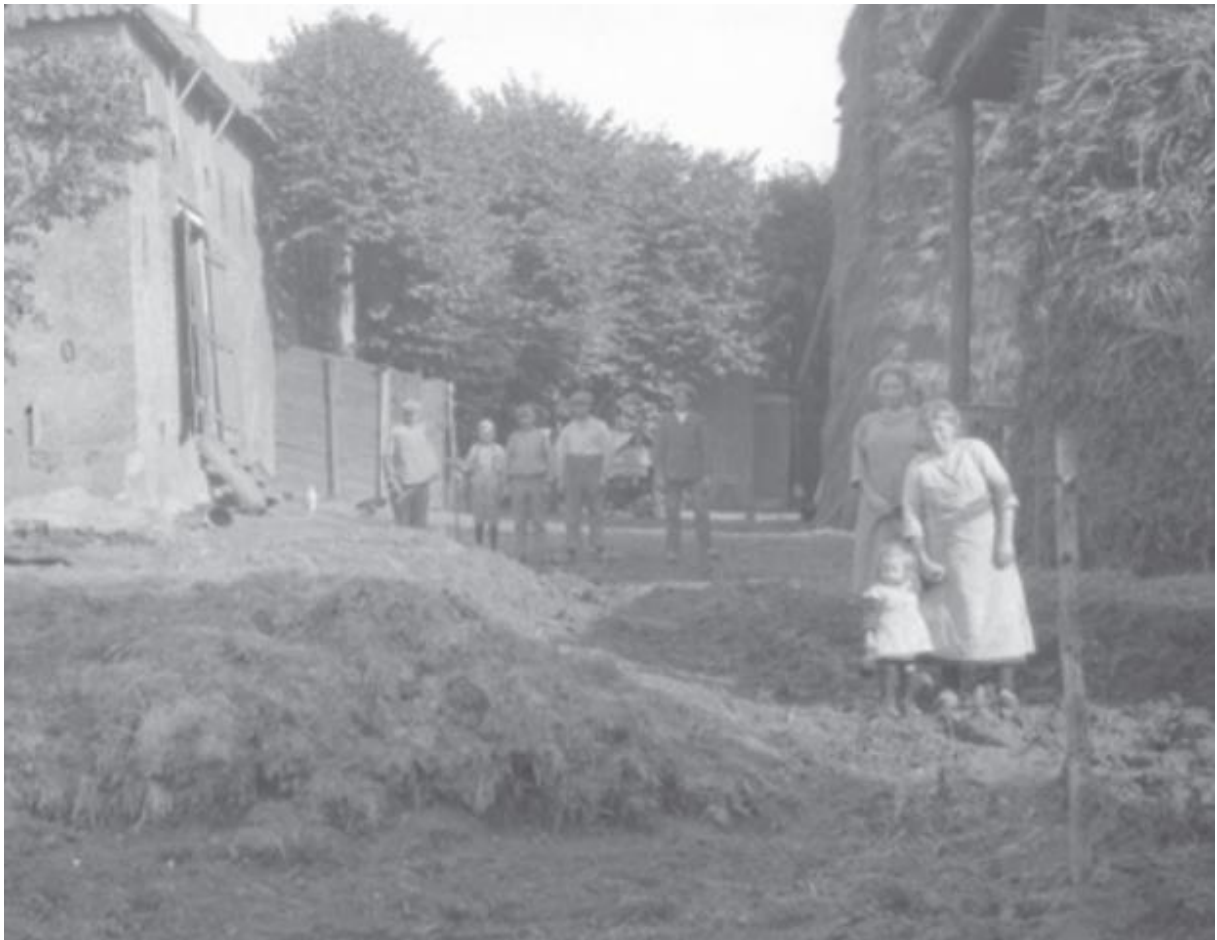
Zicht op de achterzijde van de boerderij in 1924. Rechts hooibergen en links het dwarshuis. Bron: Beeldbank Rijksdienst voor Cultureel Erfgoed.

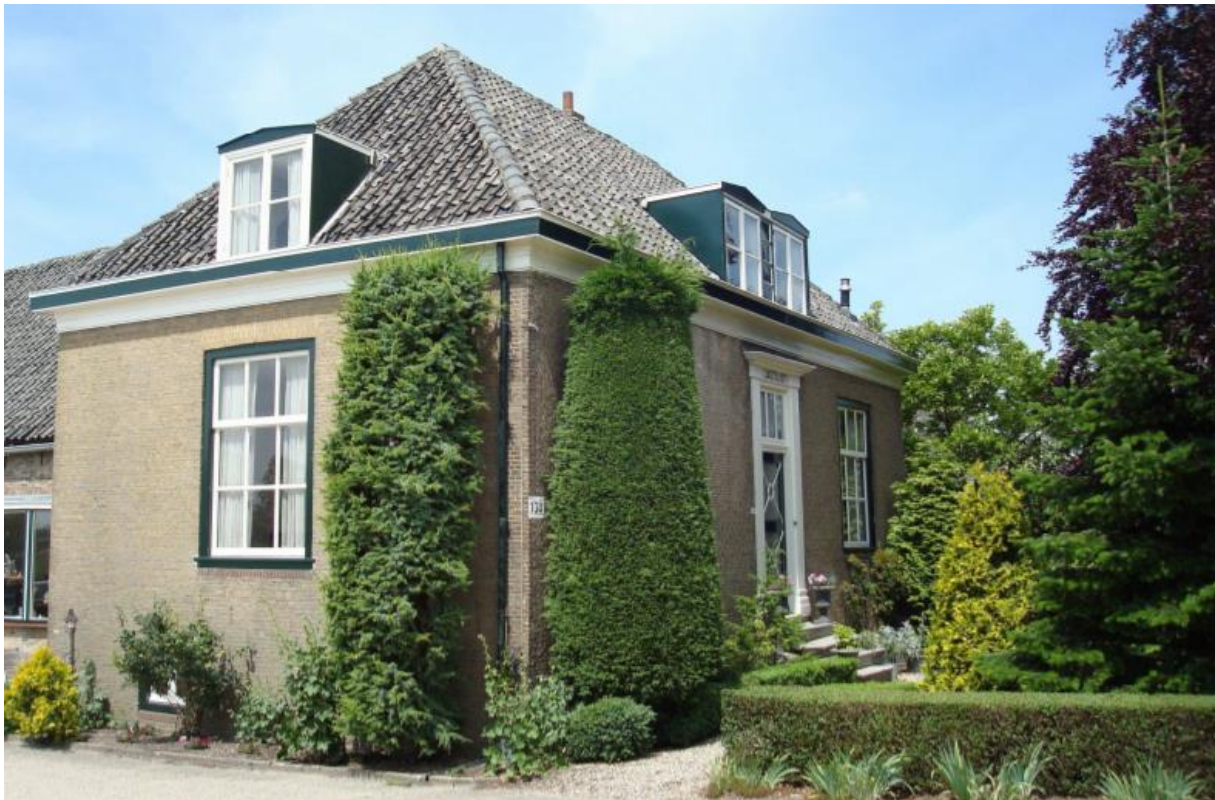
*Afbeelding van het bestaande voorhuis. De dakkapellen dateren uit een verbouwing uit 1953. De voorgevel heeft neoclassicistische kenmerken met twee pilasters, bovenlicht en hardstenen verhoogde stoep.*

- De neoclassicistische voorgevel van het pand die ondanks de detonerende dakkapellen uit 1953 nog altijd in vrij goede staat verkeert, met hardstenen stoep, voordeur met bovenlicht en geflankeerd door pilasters en ingezwenkte lijstgevel.

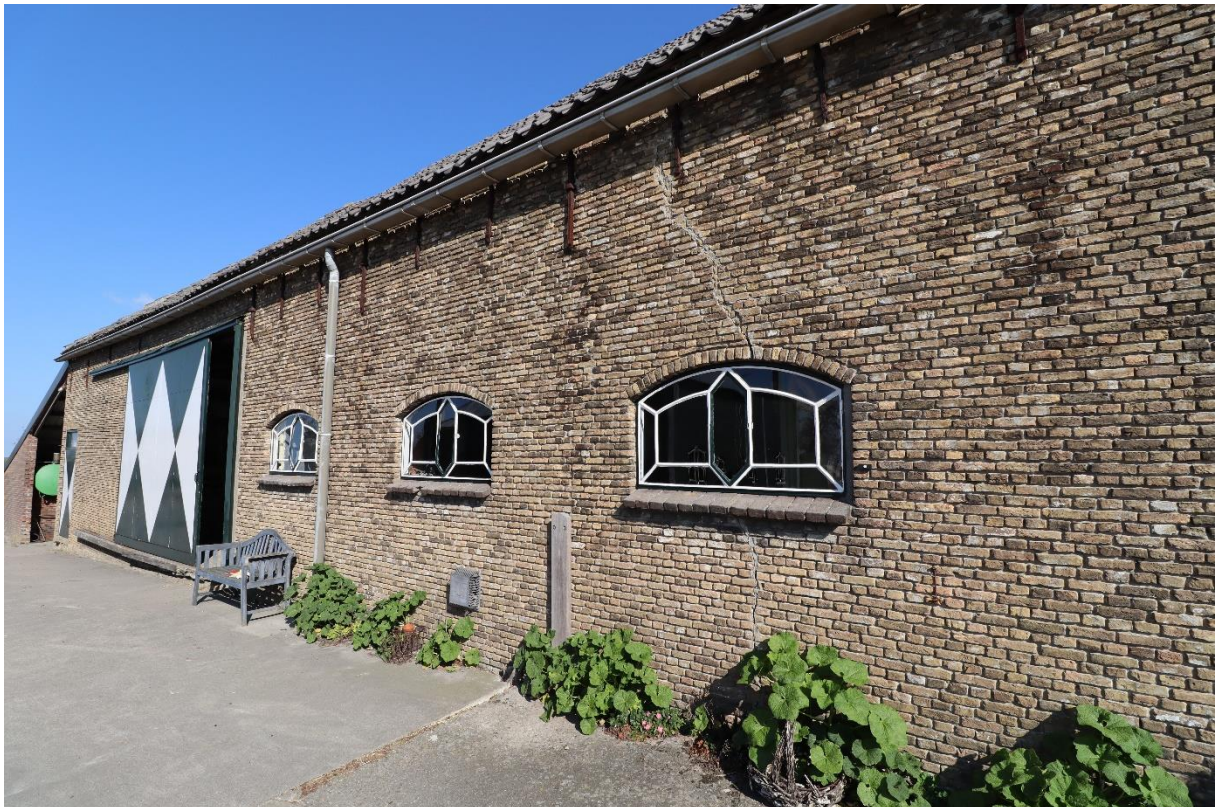
*De karakteristieke negenruits vensters met getoogde bovenzijde dragen bij aan de architectuurhistorische waarde van het complex. De in IJsselsteentjes opgetrokken gevels vertonen ernstige scheuren op bepaalde plaatsen, zoals hierboven te zien.*

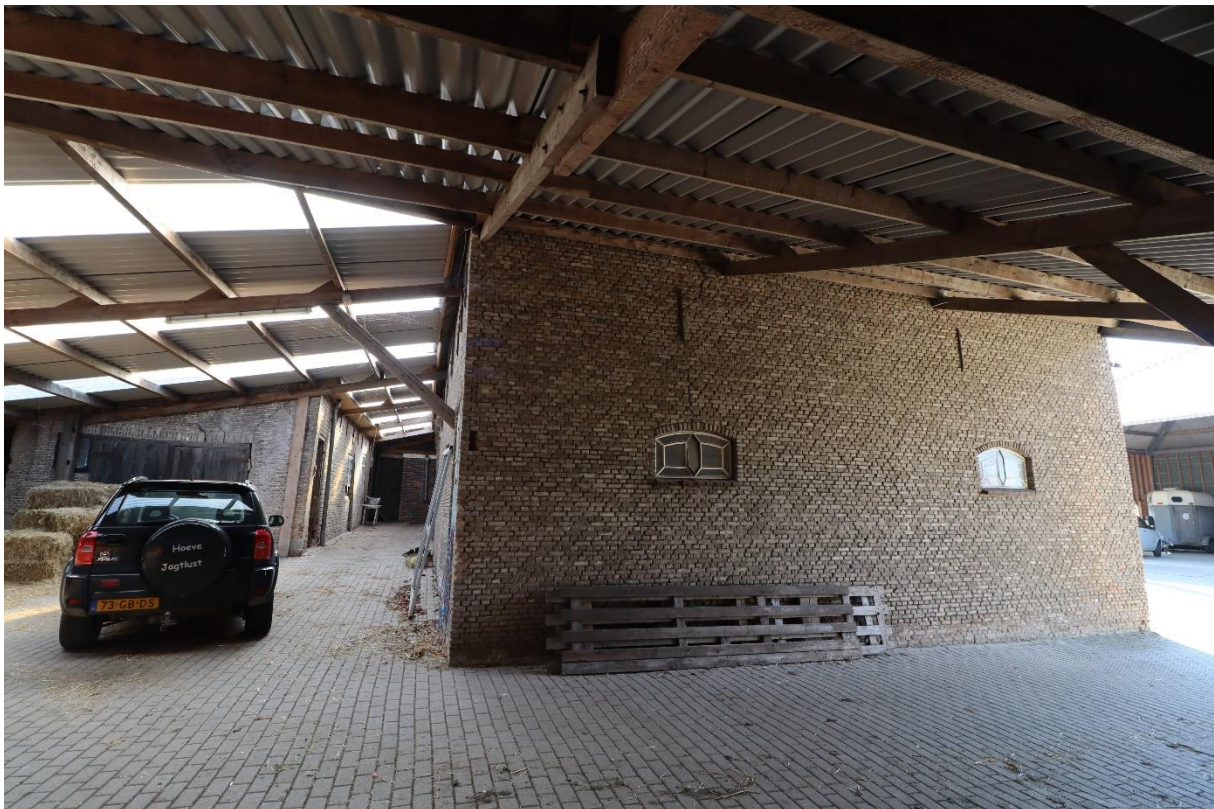
*De bestaande in ijsselsteentjes opgetrokken achtergevel van de stal gaat verborgen achter de uit 1965 stammende uitbouw. De zijgevel van het karnhuis en van de stal staat daarnaast volledig uit het lood en vertoont op diverse plaatsen scheuren. Door de detonerende uitbouw uit 1965 zijn de gevels aan het zicht onttrokken. Ook hier bevinden zich karakteristieke negenruits vensters. Deze zijn vanaf de straat niet zichtbaar door de latere toevoegingen aan de achterzijde.*

De achtergevel van het zomerhuis verkeert in zeer slechte staat. De muur toont diverse scheuren en is op plekken doorgezakt. De zijgevel van het karnhuis en van de stal staat daarnaast volledig uit het lood en vertoont op plaatsen scheuren. De constructieve instabiliteit is goed terug te zien in de kap van de stal. De hier aanwezige dorsvloer verkeert in zeer slechte staat en levert zelfs mogelijk instortingsgevaar op voor gebruikers van het pand. De spanten van de kap hangen op plaatsen volledig door. Ook de in het zicht liggende rechterzijgevel van de stal vertoont scheuren. Recent zijn er schuifdeuren toegevoegd in de beeldbepalende zijgevel. Deze deuren doen afbreuk aan de cultuurhistorische waarde van de in ijsselsteentjes opgetrokken zijgevel.

- De oorspronkelijke gevels van de stal en het zomerhuisje komen weer volledig in het zicht te staan doordat de uit 1965 stammende uitbreiding wordt verwijderd. Deze uitbouw heeft de historische gevels feitelijk ingekapseld waardoor deze niet meer waarneembaar zijn vanaf de straat en het erf. Het weghalen van deze aanbouw leidt dan ook tot een cultuurhistorische impuls voor het erf. Het oorspronkelijke gevelbeeld wordt immers weer zichtbaar vanaf buiten.

- De kenmerkende negenruits vensters in de rechterzijgevel en huidige achtergevel van de stal worden voor dat deel waar zij verdwijnen herplaatst in de vernieuwde achtergevel van de stal. Hiermee blijft dit kenmerkende architectuurhistorische kenmerk behouden en blijft het aanzicht van de achtergevel van de schuur gelijk. Doordat de latere uitbouw uit 1965

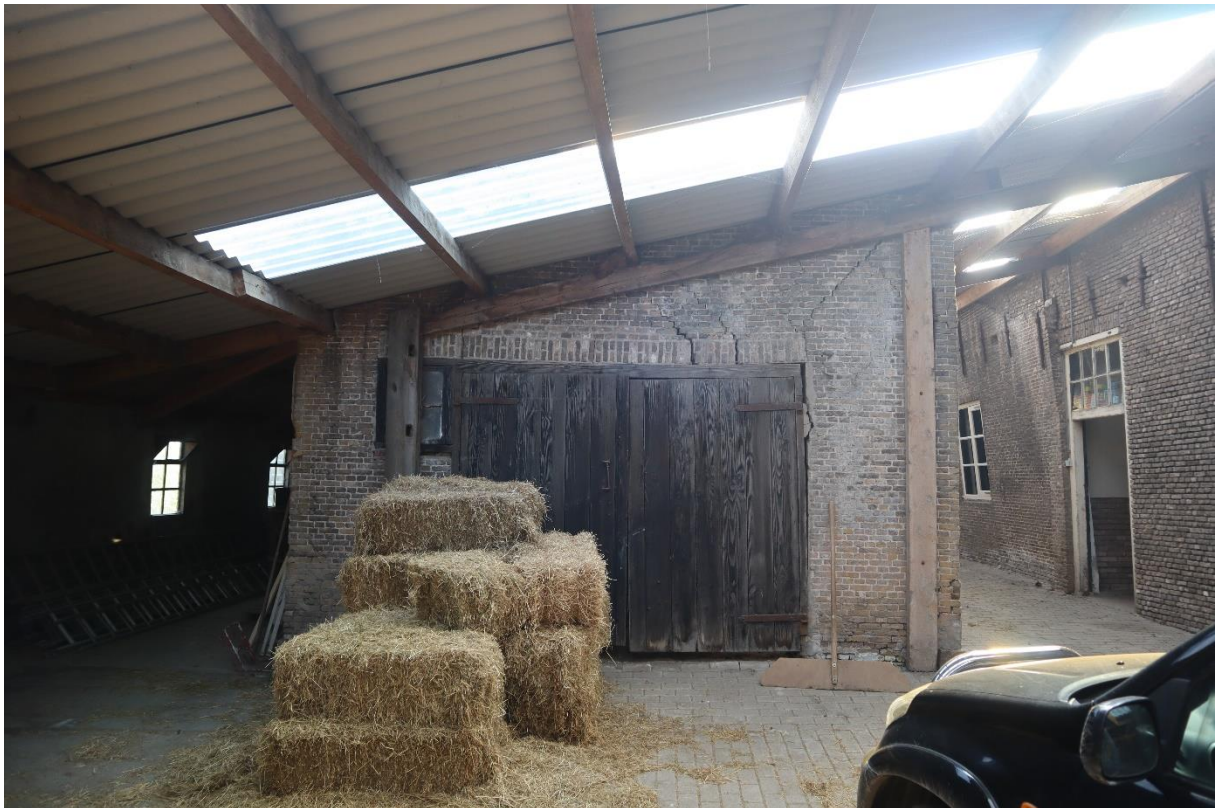
*De bestaande achtergevel van het zomerhuisje verkeert in erg slechte staat en toont ernstige vormen van instabiliteit. Ook deze gevel is aan het zicht onttrokken door de uit 1965 stammende aanbouw.*

- De achtergevel van het zomerhuis verkeert in zeer slechte staat en vertoont tekenen van instabiliteit.
- Het complex als geheel vertoont scheefstand en scheurvorming wat duidt op een slechte fundatie.

- Het zomerhuisje wordt in ere hersteld door de latere aanbouwen die het huisje hebben ingekapseld te verwijderen.
- De uitbreidingen uit 1965 sluiten met hun roodbruine klinkers die in halfsteens verband zijn opgetrokken, grenen spanten en golfplaat dakbedekking niet goed aan bij de architectuurhistorische kwaliteiten van het hoofdvolume. Het verwijderen van deze detonerende aanbouw leidt dan ook tot een verbetering van de aanwezige cultuurhistorische kwaliteiten doordat de oorspronkelijke gevel weer beleefbaar vanaf buiten wordt gemaakt. Van een ongelukkig samenspel tussen karakteristieke historische bouw en uit jaren '60 stammende nieuwbouw is dan niet langer sprake. Dit komt de kwaliteit van het erf als geheel dan ook ten goede.

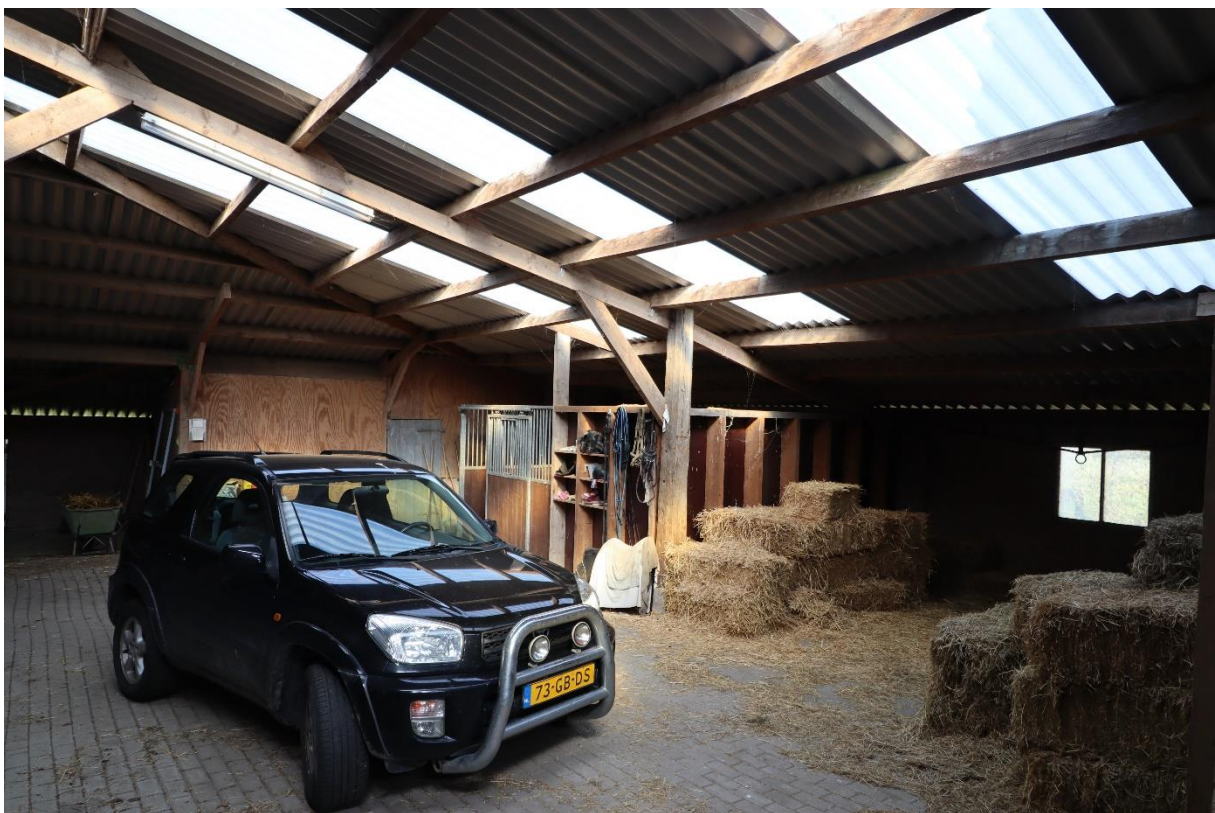
*De uit 1965 stammende uitbouw herbergt geen cultuurhistorische waarde en doet afbreuk aan de verschijningsvorm van het complex.*

- De in halfsteens verband opgetrokken aanbouwen in roodbruin baksteen uit 1965 doen afbreuk aan de architectuurhistorische kwaliteit van de gevel. Deze verhullen de streekeigen in ijsselsteentjes opgetrokken architectuur, de negenruits vensters en wijken qua detaillering en materiaalgebruik ten zeerste af van de kwaliteiten van het hoofdvolume.

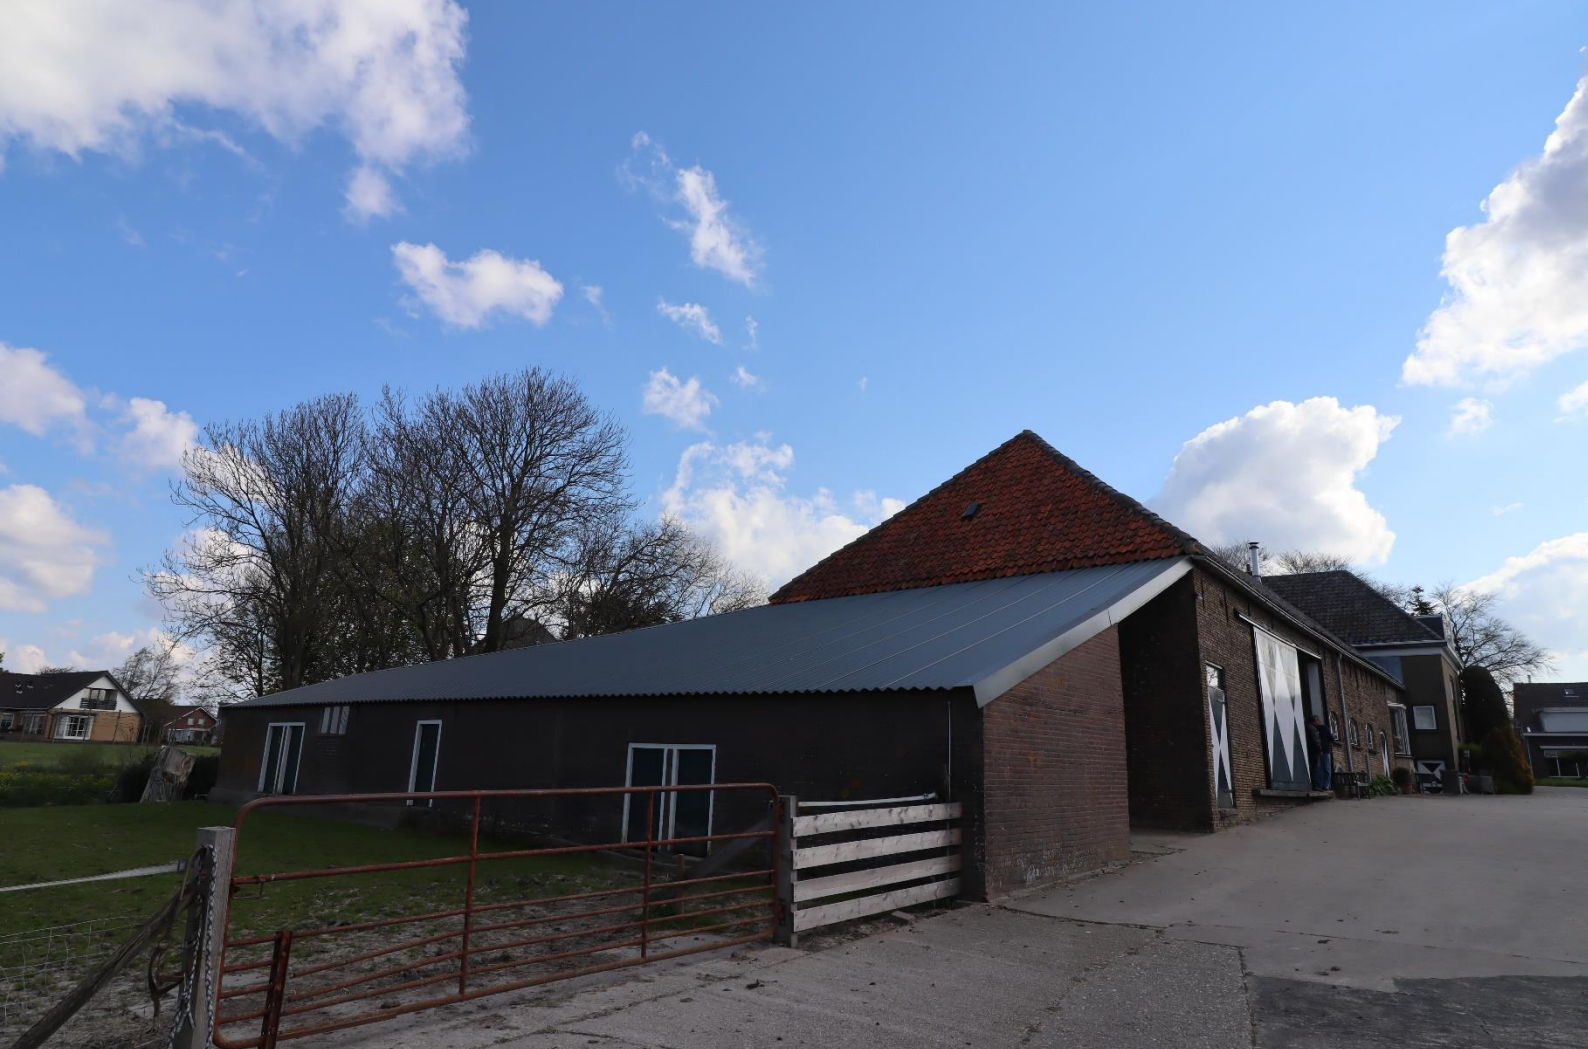
De achterzijde van het complex is ingekapseld in detonerende aanbouwen uit 1965. Aan de binnenzijde van de stal herbergt de stal nog enkele oude eikenbalken en kinderbinten. Deze worden zoveel mogelijk behouden. De afwerking van het interieur is vrij modern en herbergt geen cultuurhistorische waarde.

- Het interieur van de schuur herbergt op enkele oude, eiken balken en kinderbinten geen historische waarden. Voor dat deel van de schuur dat behouden blijft, worden de aanwezige balken bewaard en waar noodzakelijk aangeheeld. Hierdoor blijft ook de stabiliteit van de hoofdconstructie gegarandeerd.

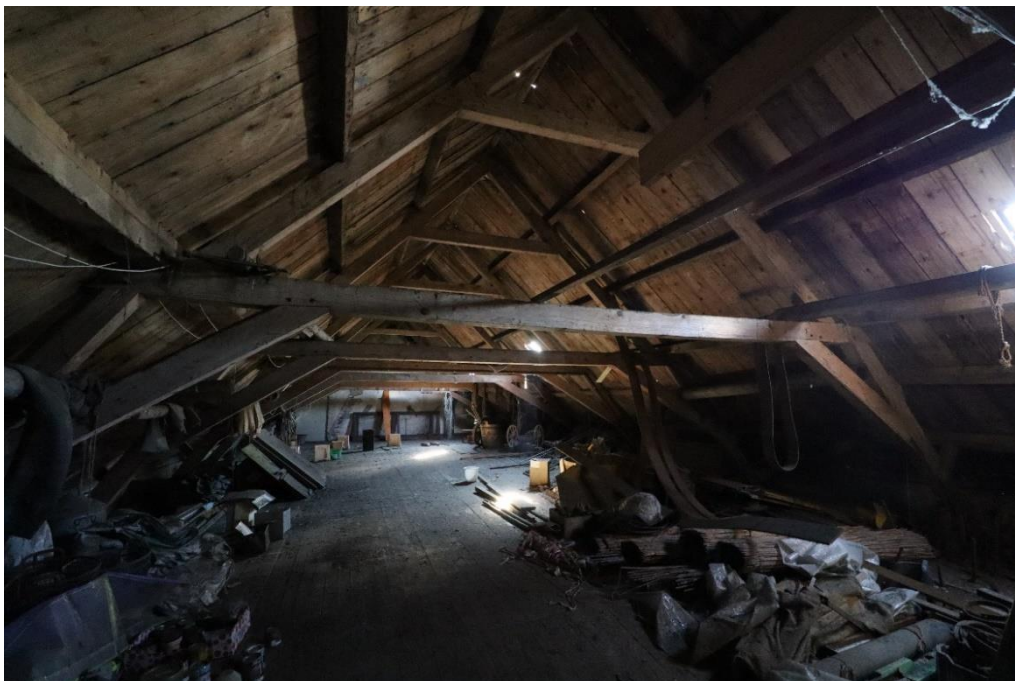
*De karakteristieke spantenkap met gordingen en dubbele jukbalk wordt ter plaatse hersteld. De dorsvloer zal worden gerestaureerd. Ook voorziet het plan niet in het maken van extra openingen in het dakvlak. Hierdoor blijft ook het buitenaanzicht gewaarborgd.*

- De spantconstructie van de stal wordt met uitzondering van de achterzijde niet aangetast en op plaatsen aangeheeld waar dat strikt noodzakelijk is. Hier wordt gekozen voor een restauratieve aanpak. Dit is een noodzakelijke ingreep in het kader van het toekomstig behoud van de boerderij.
- Aan de voorzijde van de boerderij richting de Noordeinde vinden geen wijzigingen plaats. Daarmee wordt de bestaande beeldkwaliteit van het erf richting de Noordeinde volledig gerespecteerd.

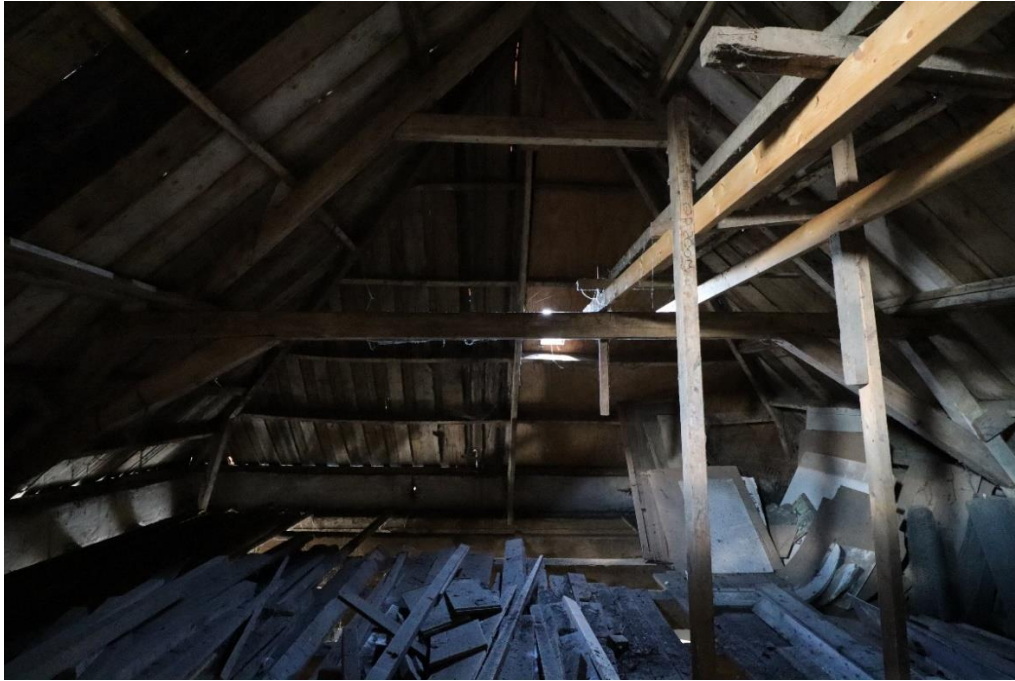
- De kap verkeert grotendeels in redelijk originele staat, maar niet overal. Met name aan de achterzijde verkeert de spantconstructie van de stal in slechte staat. Op plaatsen hangen de gordingen volledig door en toont ook de dorsvloer sporen van instabiliteit. Hier is ook goed zichtbaar dat de kap hier is samengesteld met later toegevoegde balken en MDF-afwerking.

*De kap verkeert niet overal in goede staat. Aan de achterzijde toont de kap tekenen van instabiliteit. Ook is goed te zien dat de kap hier duidelijk samengesteld is met later toegevoegde balken en MDF-plaatwerk. Een deel van de kap wordt derhalve afgebroken en opnieuw opgebouwd omdat een deel van de schuur wordt ingekort. De wolfseindkapvorm blijft hierbij gehandhaafd.*

- De nieuwe wolfseindkap aan de achterzijde van de stal wordt zoveel mogelijk bedekt met te hergebruiken keramische pannen. De nokvorst wordt hierbij in de mortel gelegd, conform het historisch gevelbeeld.

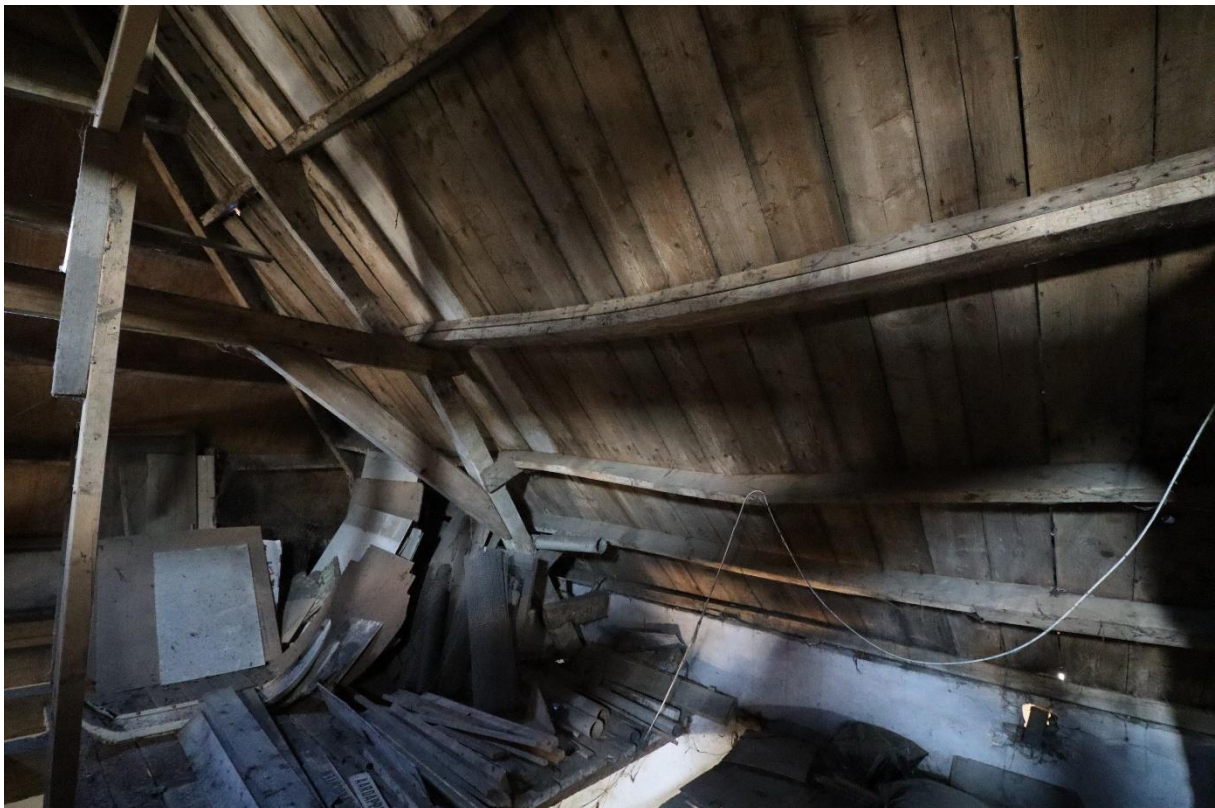
*De gordingen hangen op enkele plaatsen stevig door. Dit uit zich ook in scheuren in de gevel.*

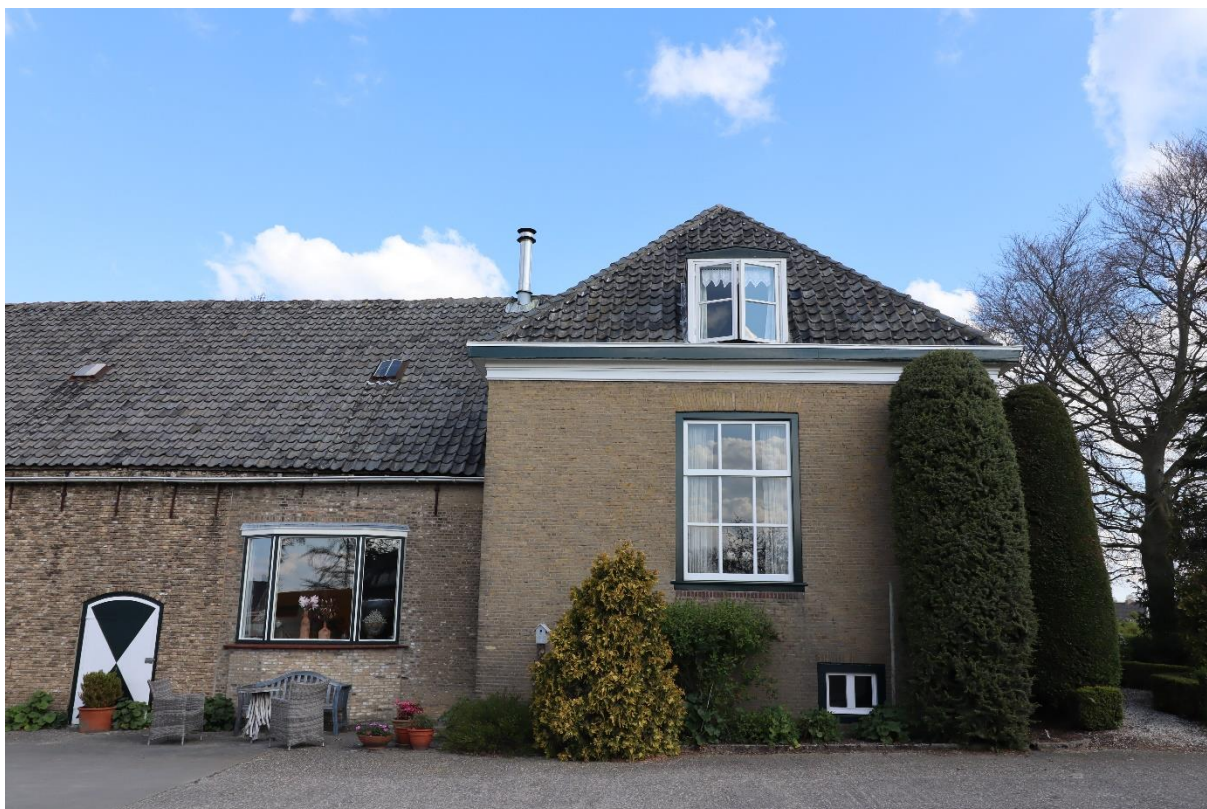
*De gevel is op enkele plaatsen grondig vernieuwd, zoals bij de later toegevoegde erker in de rechterzijgevel.*
