VERKENNEND BODEMONDERZOEK INCL ASBEST  
 NOORDEINDE 136A  
 WADDINXVEEN, MEI 2018

| Projectnummer | 18-2063 |
| datum: | 31 mei 2018 |

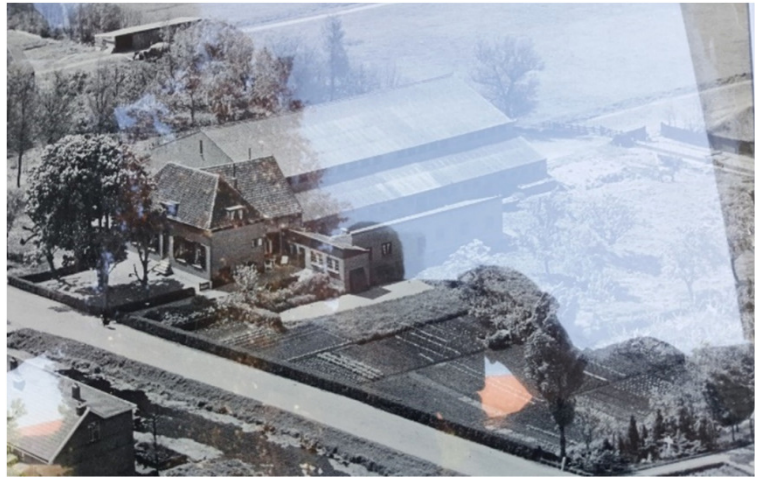
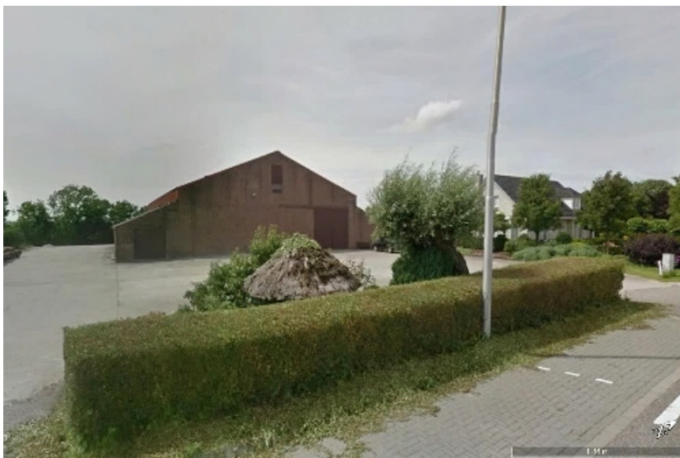
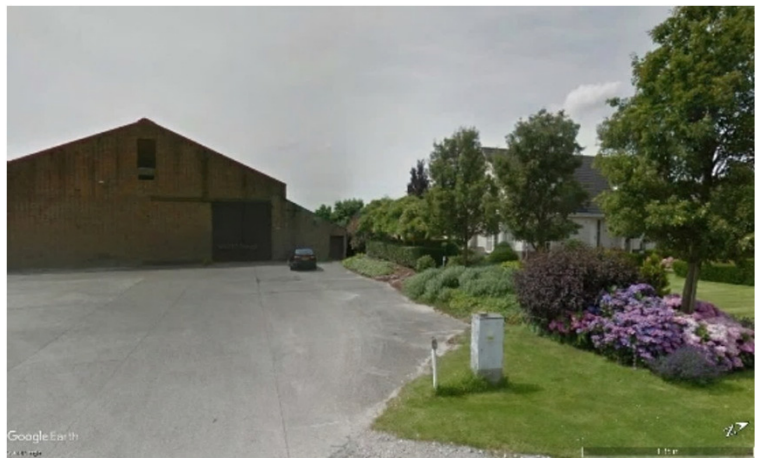
luchtfoto jaren '70

Op een luchtfoto uit de jaren '70 is de voormalige woning aan de voorzijde van het terrein nog te zien.
