**Verkennend bodemonderzoek**

**Bredeweg 14  
te Waddinxveen**

Projectcode: 16065INW  
Kenmerk: U16-0473  
Datum: 30 maart 2016  
Opdrachtgever: Wayland Developments

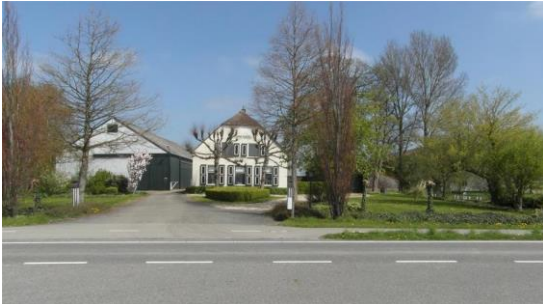
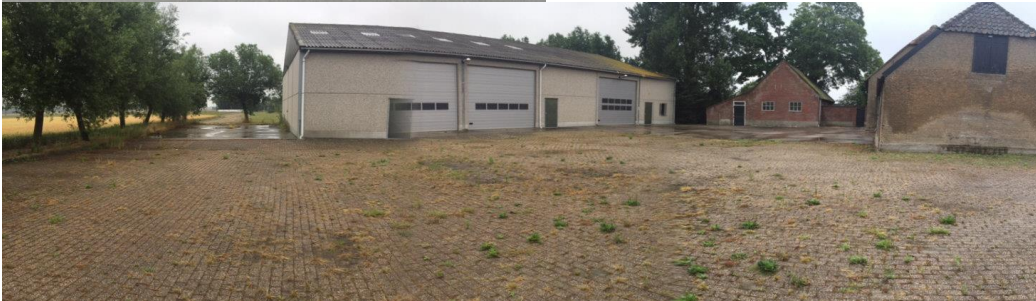
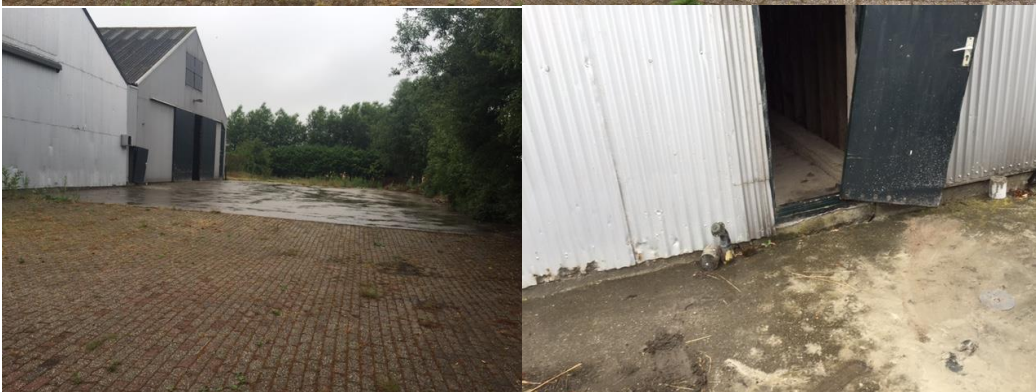
Foto's

Bij het terreinbezoek d.d. 4 mei 2015 blijken de loodsen/schuren geheel leeg. Achter deze loodsen is nog deels een verharding met stelconplaten aanwezig; verder onverhard en onbebouwd. Het terrein maakte een nette, opgeruimde indruk. Er zijn geen (zichtbare) tanks of opslag van olie aangetroffen. De eerder genoemde bestrijdingsmiddelenopslag is niet meer aanwezig. Verder zijn op de locatie geen direct zichtbare mogelijk asbesthoudende materialen aangetroffen.

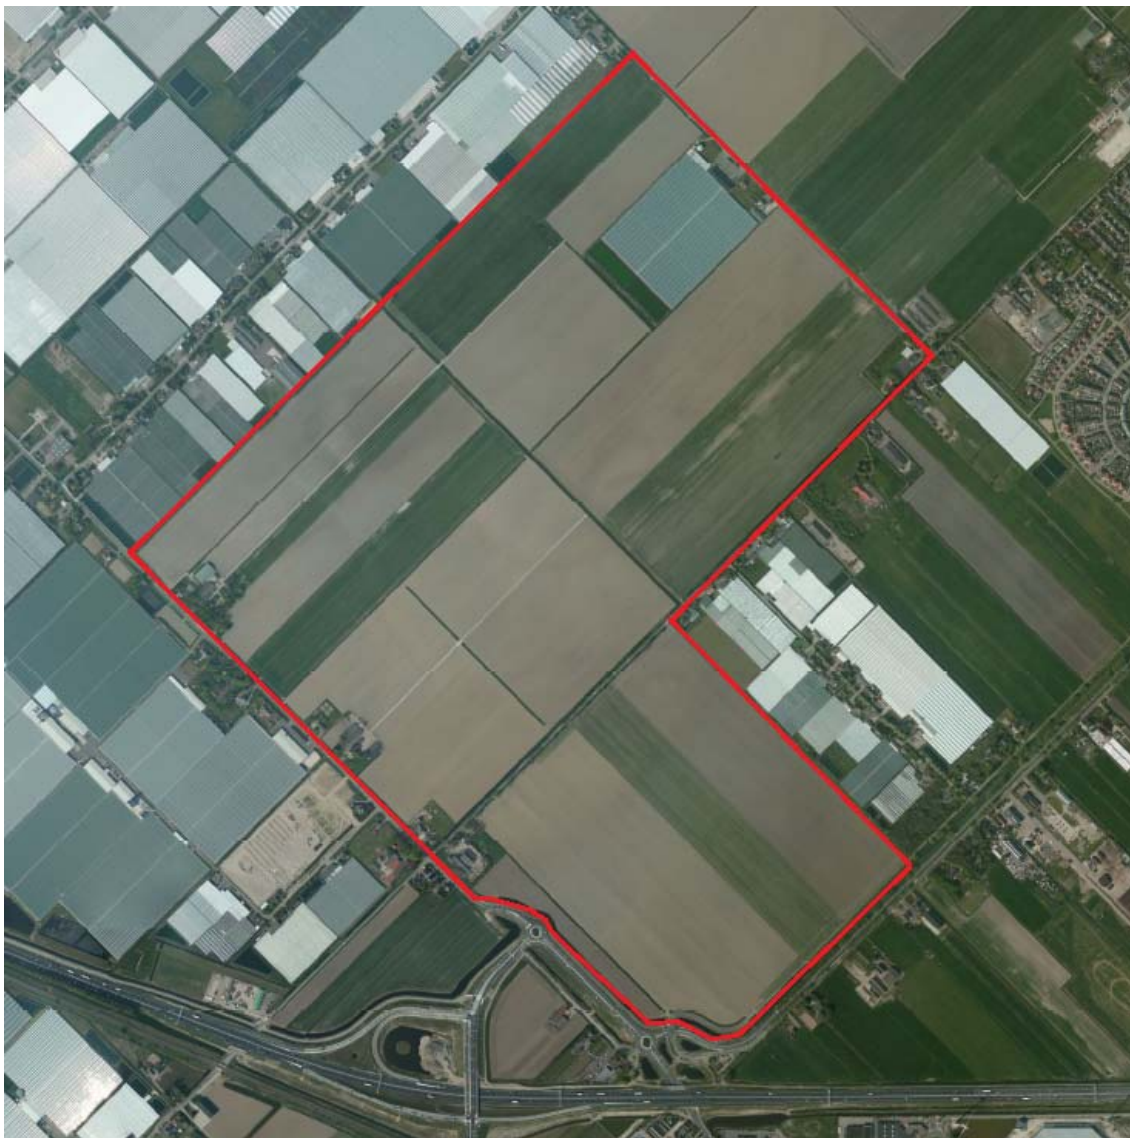
*Figuur 2.1: Luchtfoto onderzoeksgebied (bron: Bingmaps)*

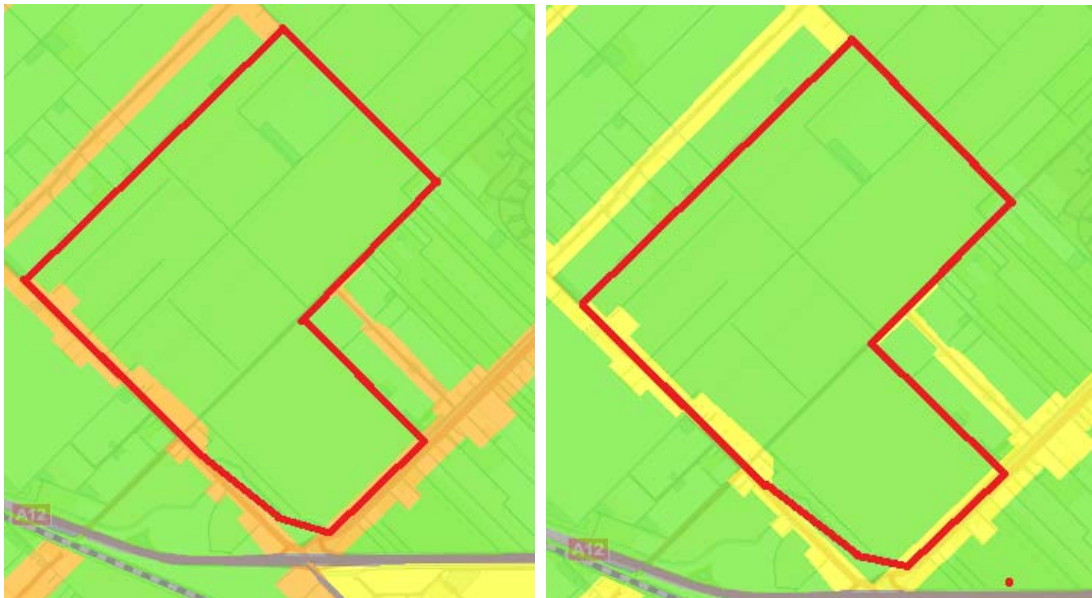
Figuur 3.2: Bodemkwaliteitskaart: Ontgravingskaart bovengrond (links) en ondergrond (rechts)

Hieronder zijn de toepassingsmogelijkheden op basis van de bodemkwaliteitskaart weergegeven:
