**Rapportnummer** : **MBO.2021.0233**

## **Milieukundig bodemonderzoek**

**Heggewinde 22A**

**Waddinxveen**

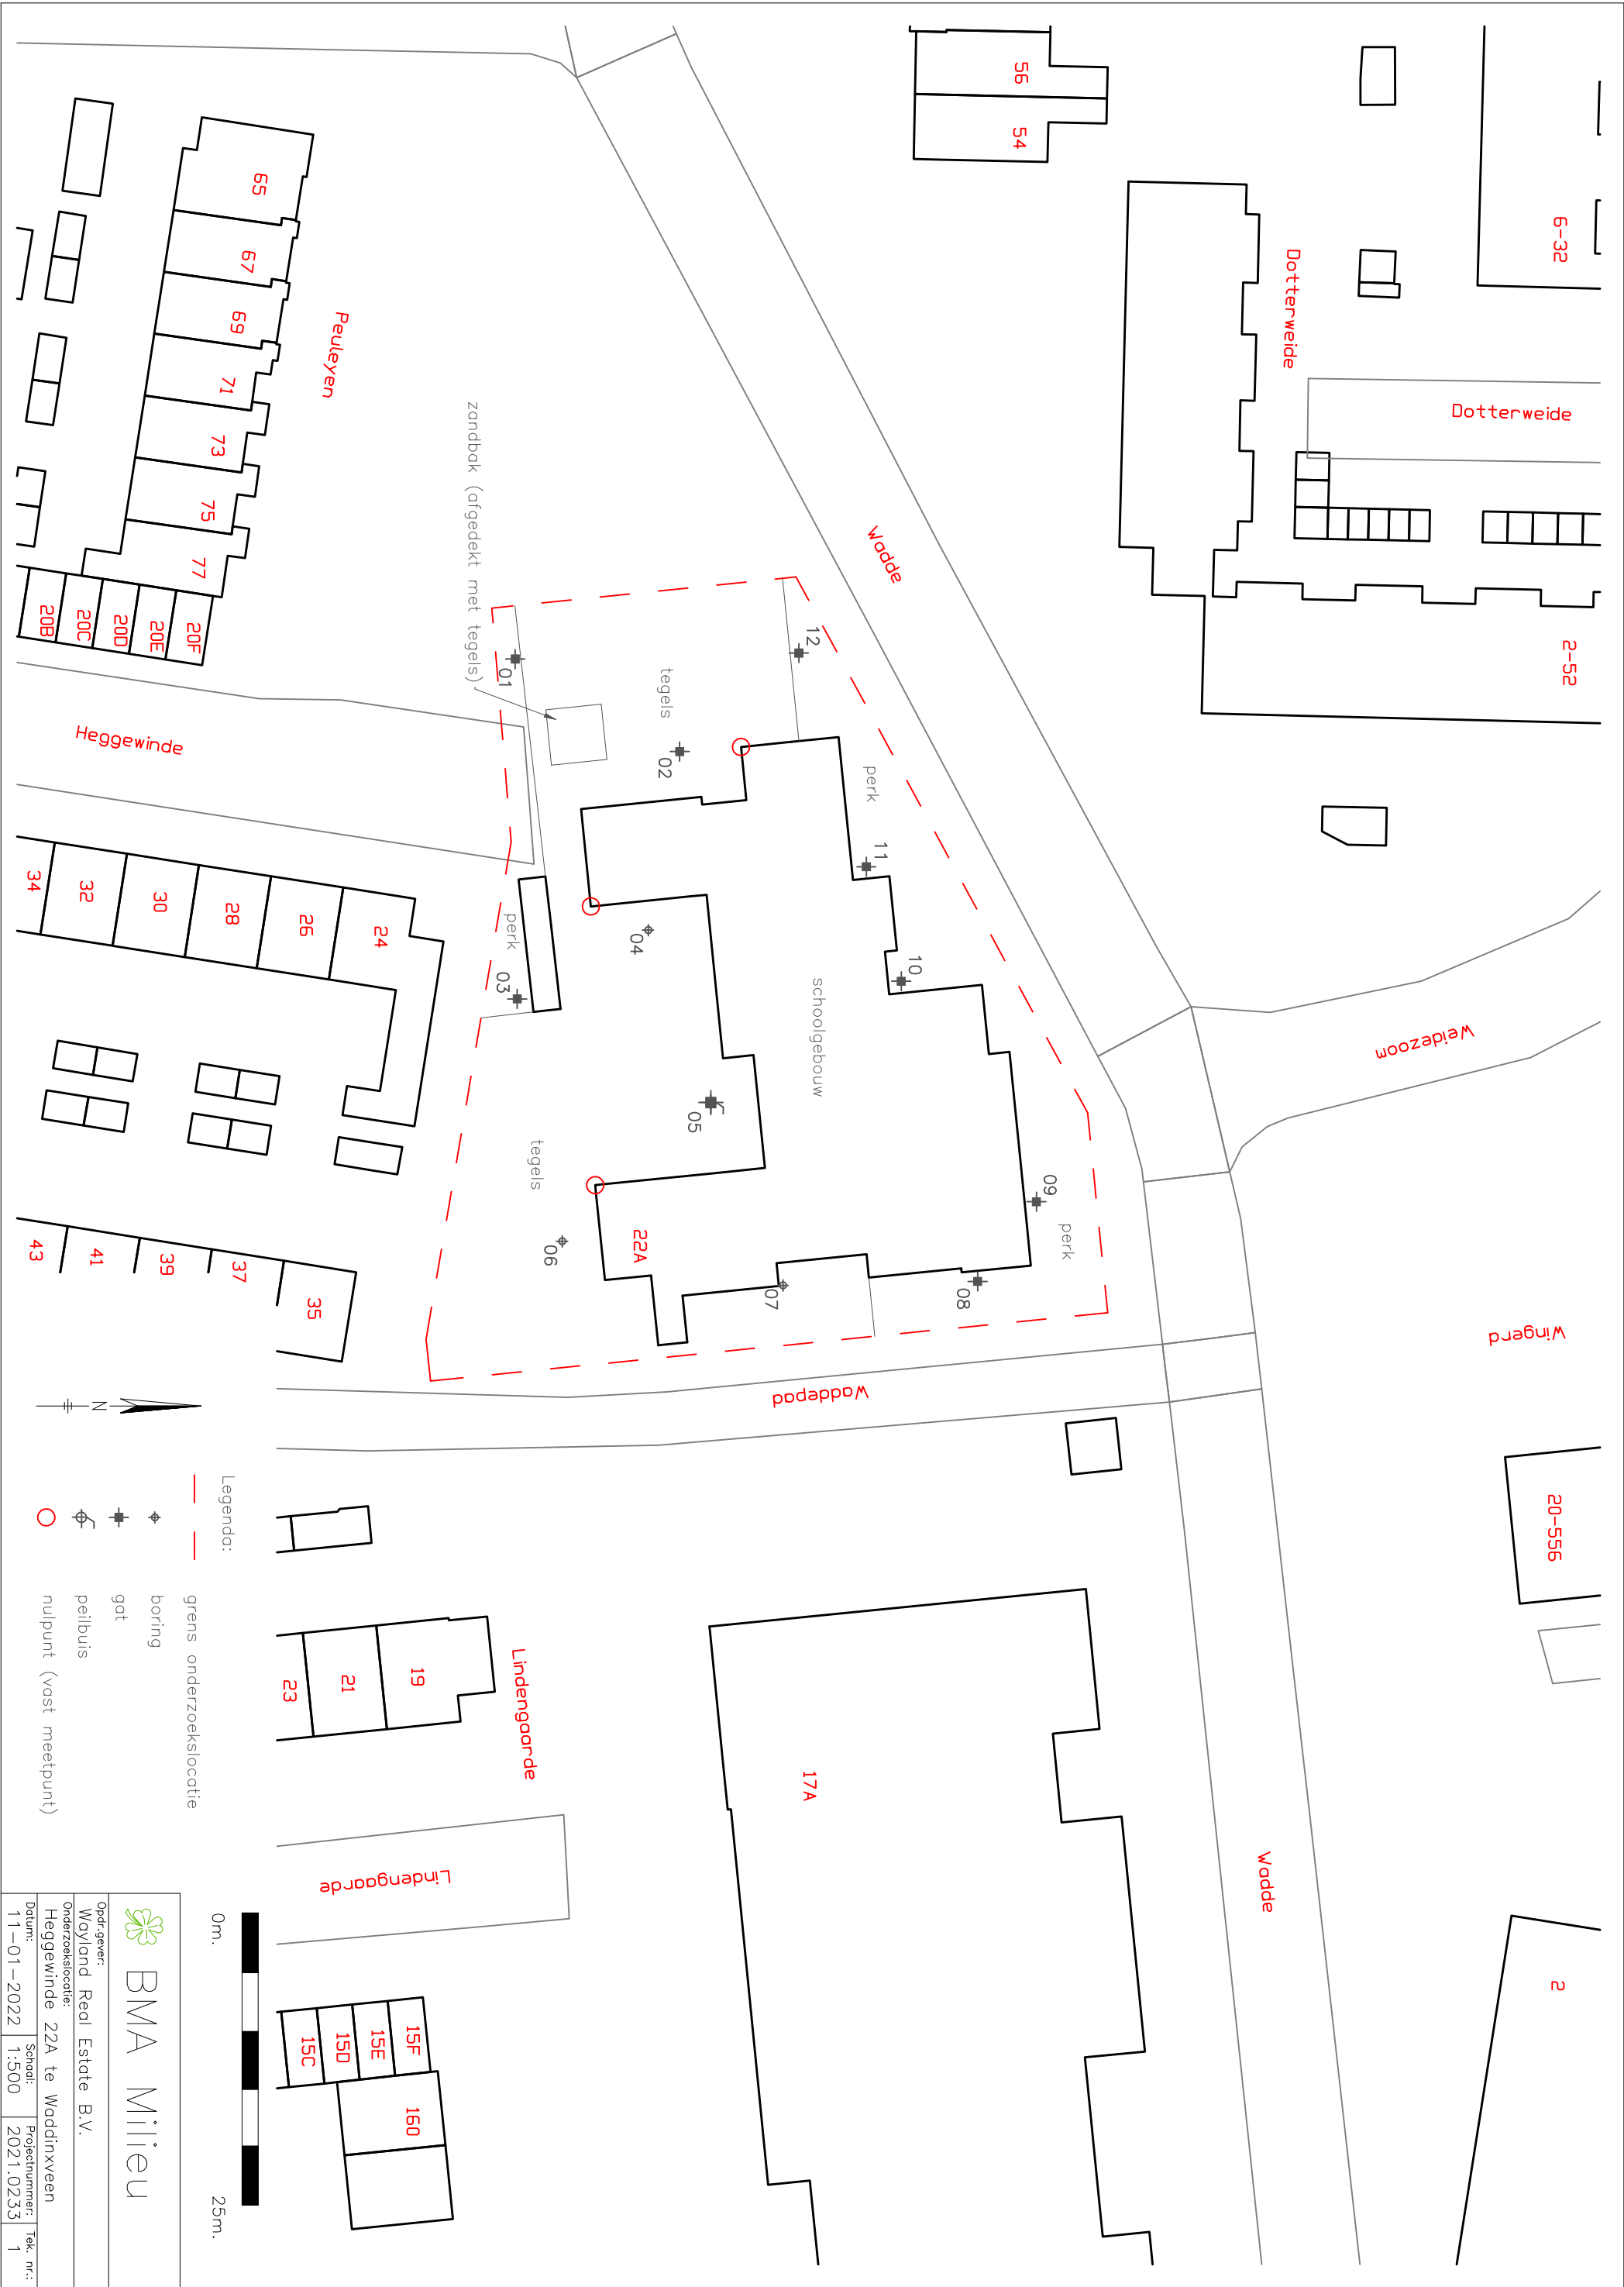
### **Locatie en boringen**

Het veldwerk is op 14 december 2021 door gecertificeerde medewerkers van BMA Milieu (dhr. J. Gregoire en dhr. J. de Zeeuw) uitgevoerd. In tabel 3 staan de uitgevoerde boringen/gaten vermeld. Voor nadere gegevens over de plaats van de boringen, gaten en de peilbuis wordt verwezen naar bijlage 2.

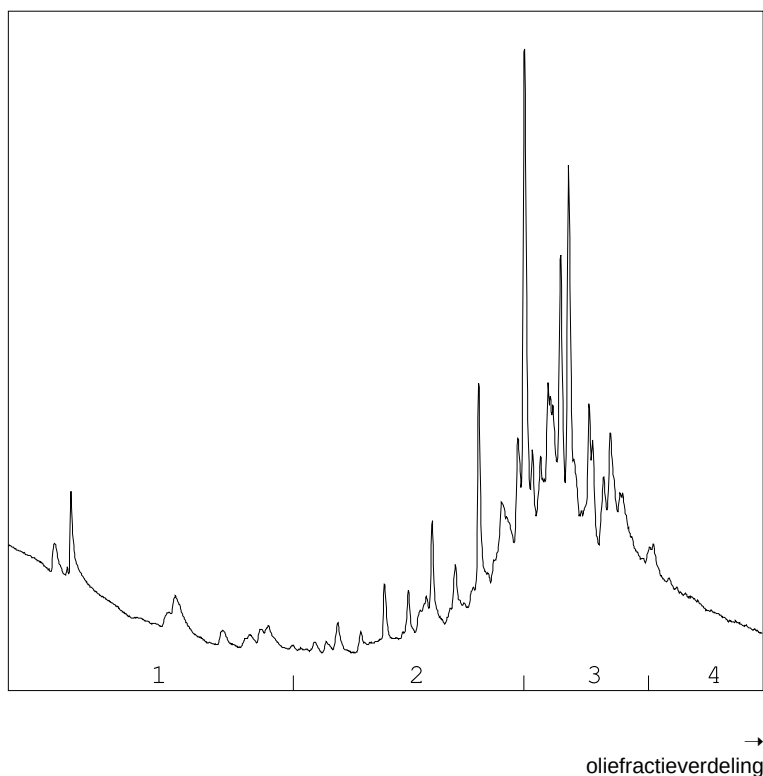
## OLIECHROMATOGRAM

**Monstercode** : 6990898  
**Uw project** : 2021.0233-Heggewinde 22A Te Waddinxveen  
**omschrijving**  
**Uw referentie** : MM1 01 (0-50) 09 (0-50) 11 (0-50)  
**Methode** : minerale olie (florisil clean-up)

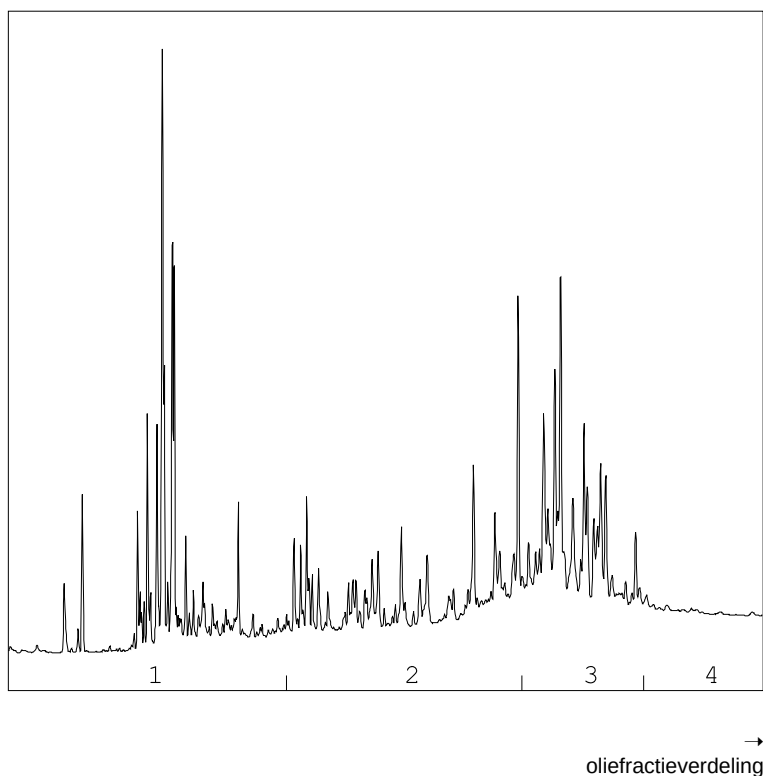
## OLIECHROMATOGRAM

Monstercode : 6990899  
Uw project : 2021.0233-Heggewinde 22A Te Waddinxveen  
omschrijving  
Uw referentie : MM2 03 (0-50) 04 (5-50) 06 (5-50) 08 (0-50) 10 (0-50) 12 (0-50)  
Methode : minerale olie (florisil clean-up)

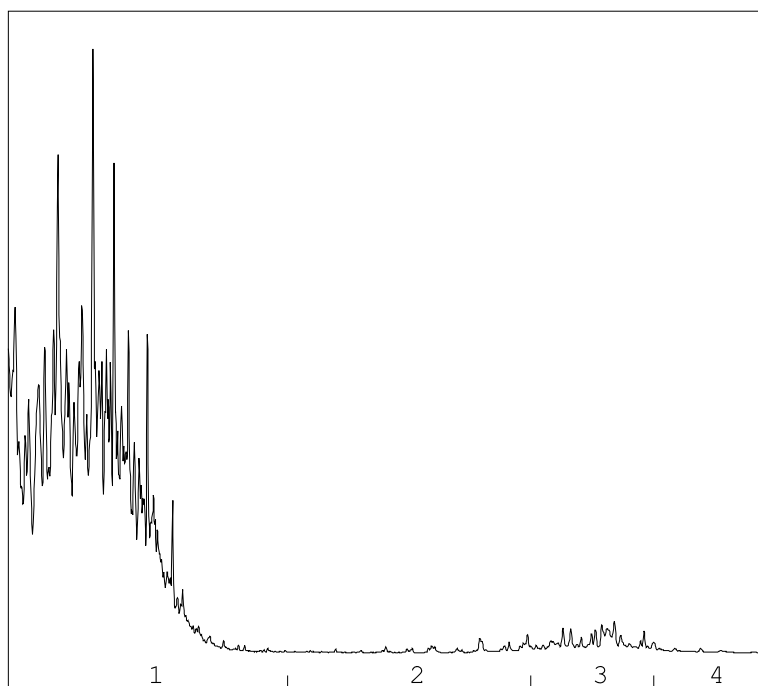
## OLIECHROMATOGRAM

Monstercode : 6990900  
Uw project : 2021.0233-Heggewinde 22A Te Waddinxveen  
omschrijving  
Uw referentie : 05-2 05 (70-130)  
Methode : minerale olie (florisil clean-up)

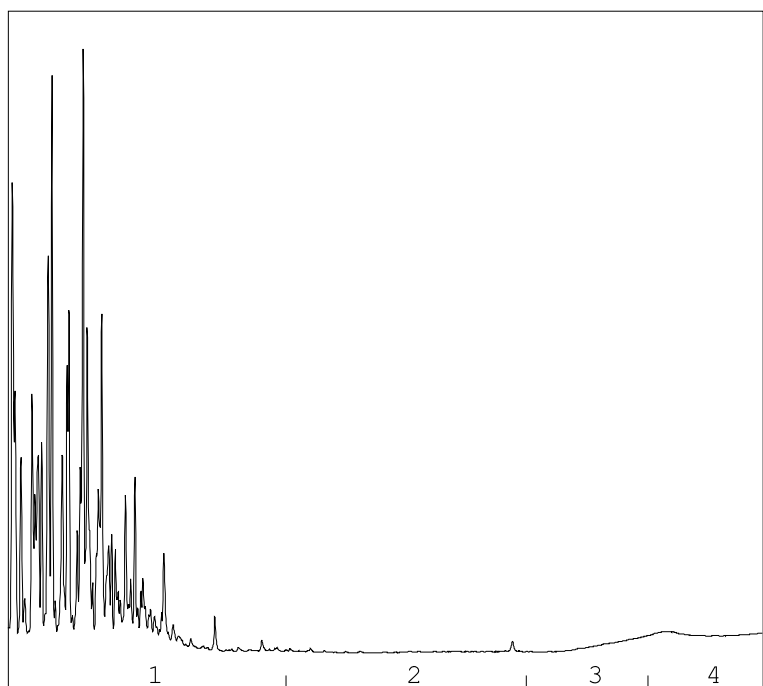
## OLIECHROMATOGRAM

Monstercode : 7001174  
Uw project : 2021.0233-Heggewinde 22A  
omschrijving  
Uw referentie : 05-5-1 05 (140-240)  
Methode : minerale olie (florisil clean-up)

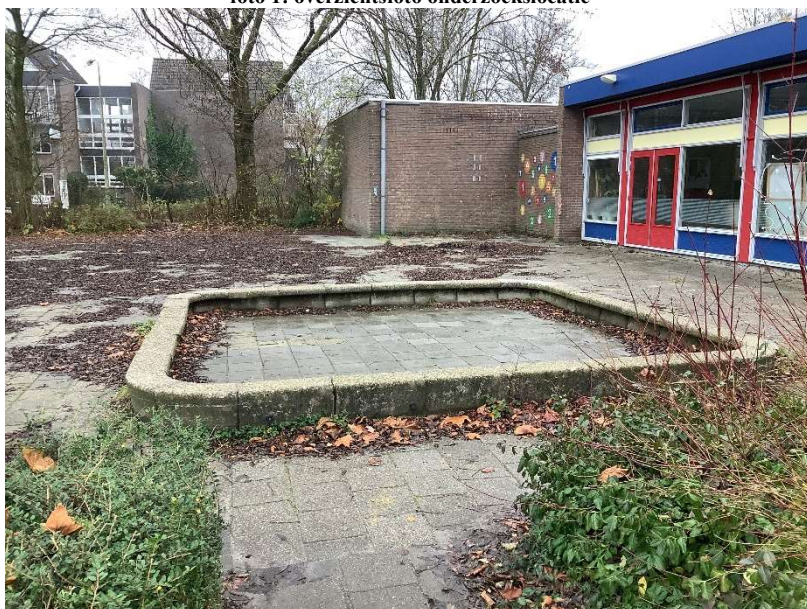
**foto 2: zandbak (afgedekt met tegels)**
