**Historisch vooronderzoek Coenecoop te  
Waddinxveen**

projectnummer 0420666.00  
revisie 01  
21 maart 2018

Omgevingsdienst Midden-Holland

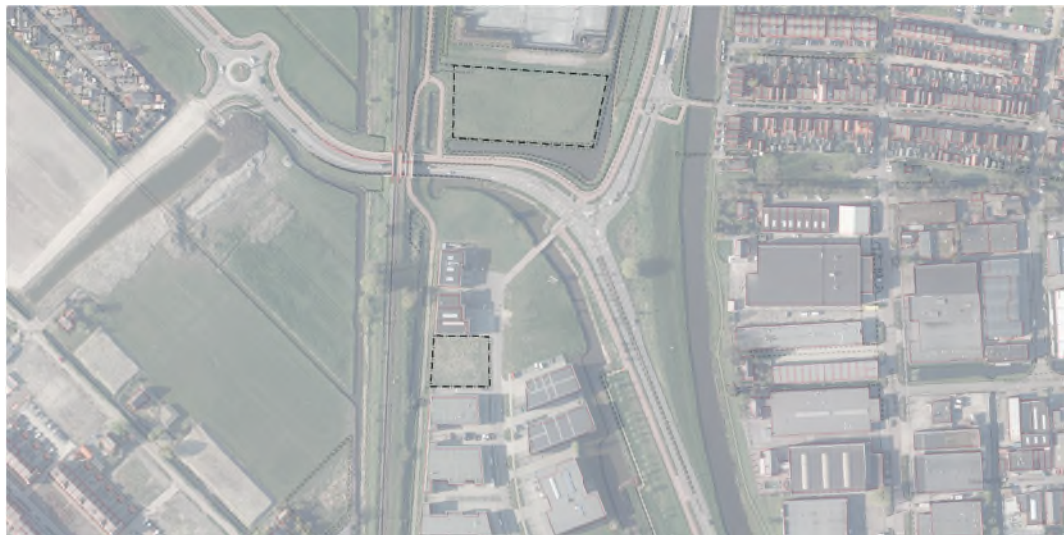
**Figuur2.1: Onderzoekslocatie Coenecoop 3d en het weiland ten noorden van de kruising Dreef-Kanaaldijk (bron: AGBTA Antea Group applicatie)**

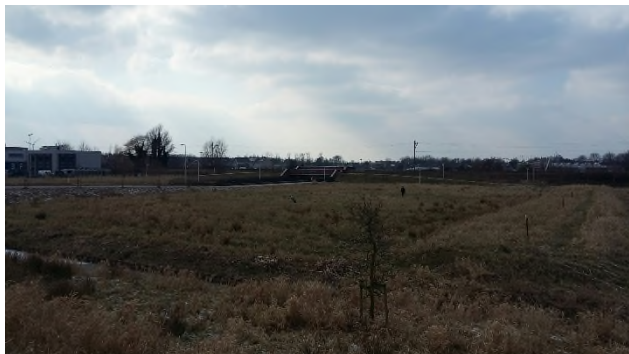
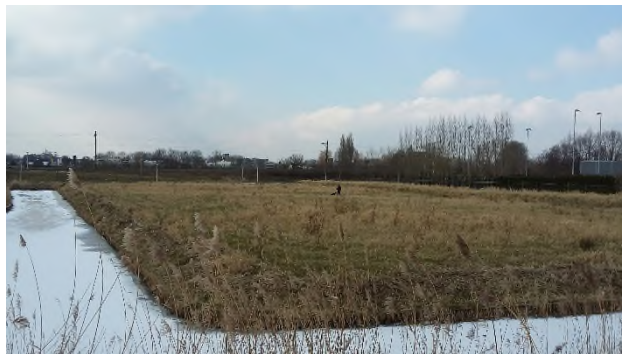
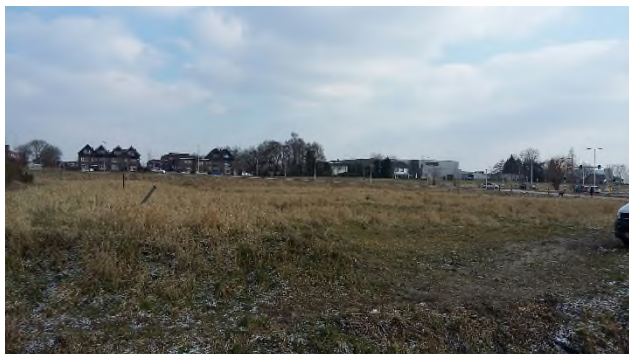
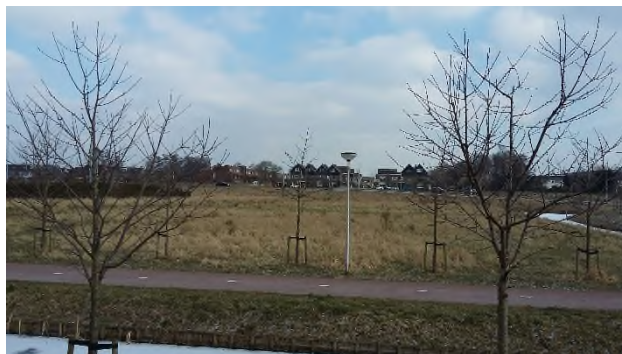
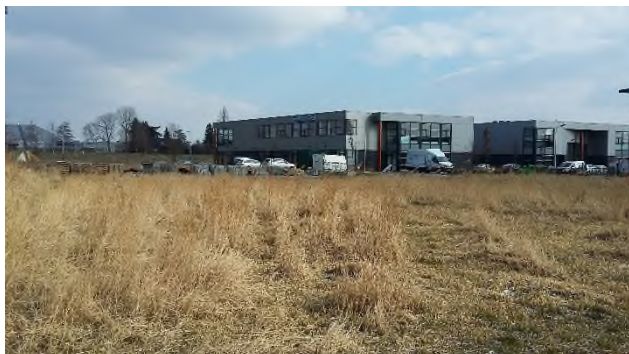
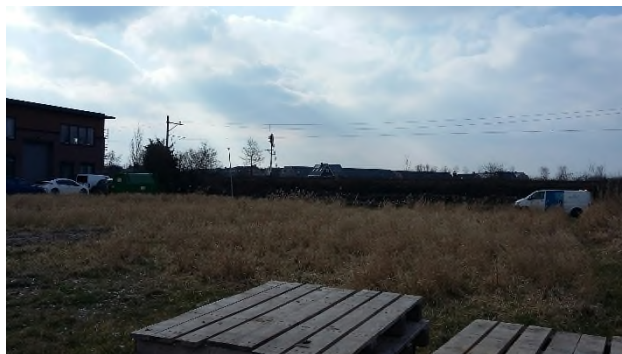
Uit een terreininspectie van Antea Group op 28 februari 2018 blijkt dat de locatie braakliggend is. Op het maaiveld wordt sporadisch puin aangetroffen. Dit kan afkomstig zijn van de tijdelijke opslag in 2012 door ProRail en MNO Vervat. Daarnaast zijn op het zuidelijk gelegen perceel pallets aangetroffen op de locatie. De foto's zijn opgenomen in bijlage 4.

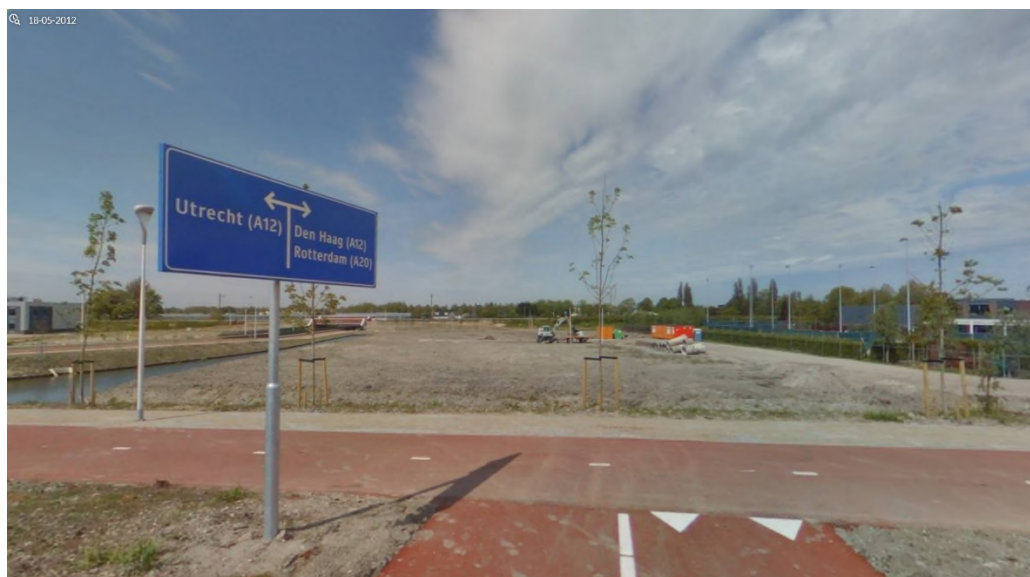
| Opslag van materialen | In 2012 is de locatie in gebruik geweest als tijdelijk opslagterrein voor de aanleg voor de (Verlengde) Dreef en de Maximatunnel. Dit werd gebruikt door zowel ProRail als MNO Vervat (foto's bijlage 4). |

Foto noordelijke perceel (F2672), genomen op 18 mei 2012.
