**RAPPORT**  
**betreffende diverse**  
**omgevingsonderzoeken**  
**Distripark A12 te**  
**Waddinxveen**

Status : Concept  
Datum : 24 februari 2017  
Kenmerk : 1609J657/JHA/rap1  
Auteur : De heer J. van Haaster BBE

In opdracht van De Raad Vastgoed zijn diverse milieukundige onderzoeken verricht op de projectlocatie Distripark te Waddinxveen.

In onderhavige rapportage zijn een drietal milieukundige onderzoeken te onderscheiden, te weten: deelonderzoek landbodem, waterbodem en verhardingen.

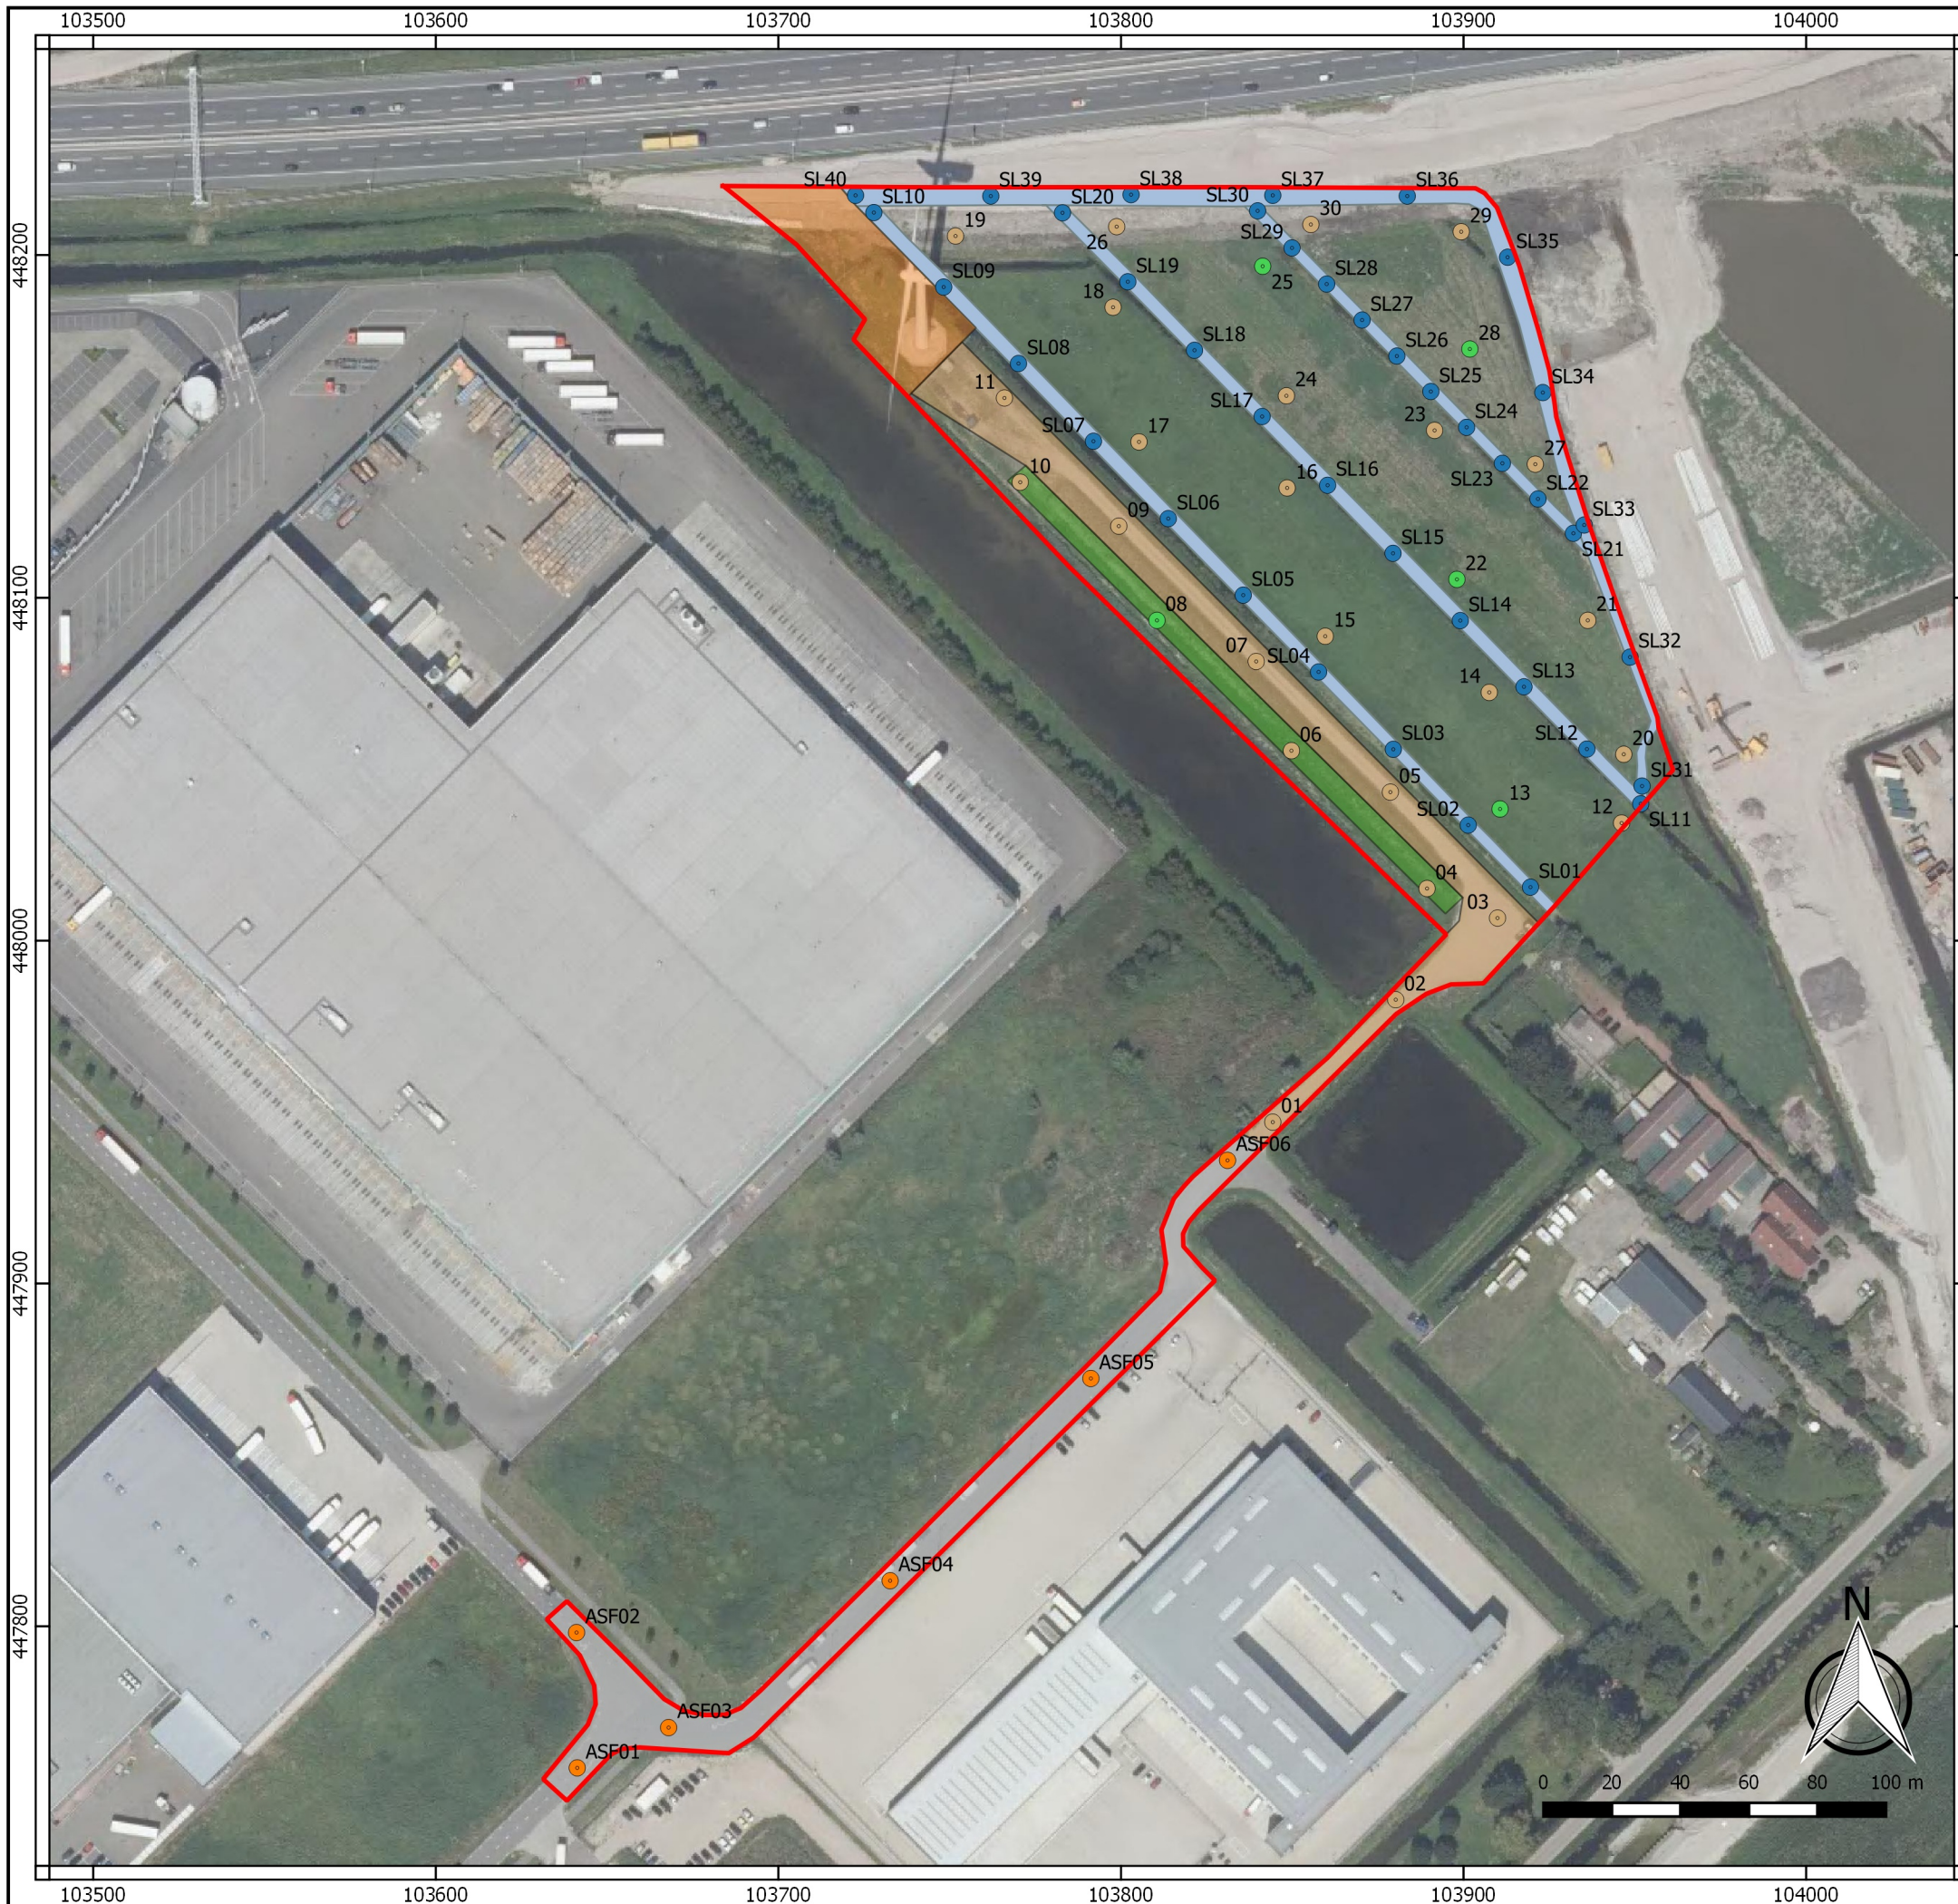
1.2 SITUATIEKENING

### Situatietekening

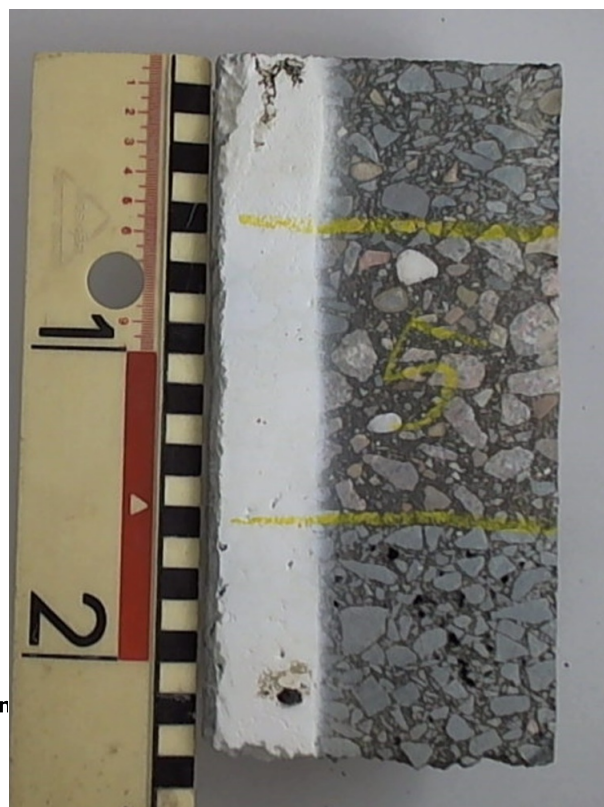
## Boring: ASF05 ASF05 (0-23)

PAK-detector: geen fluorescentie waargenomen

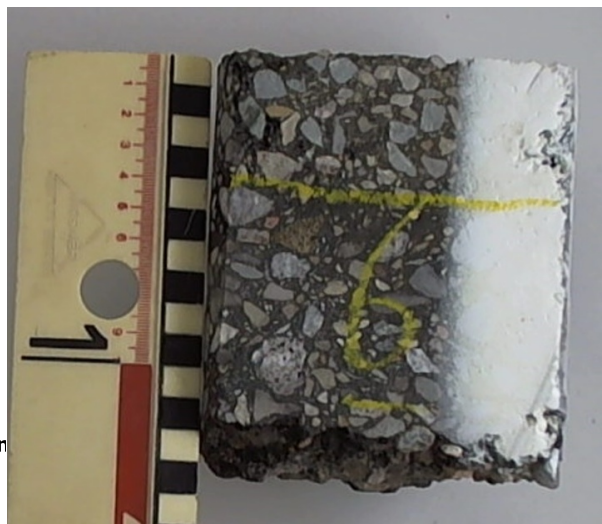
## Boring: ASF06 ASF06 (0-13)

PAK-detector: geen fluorescentie waargenomen

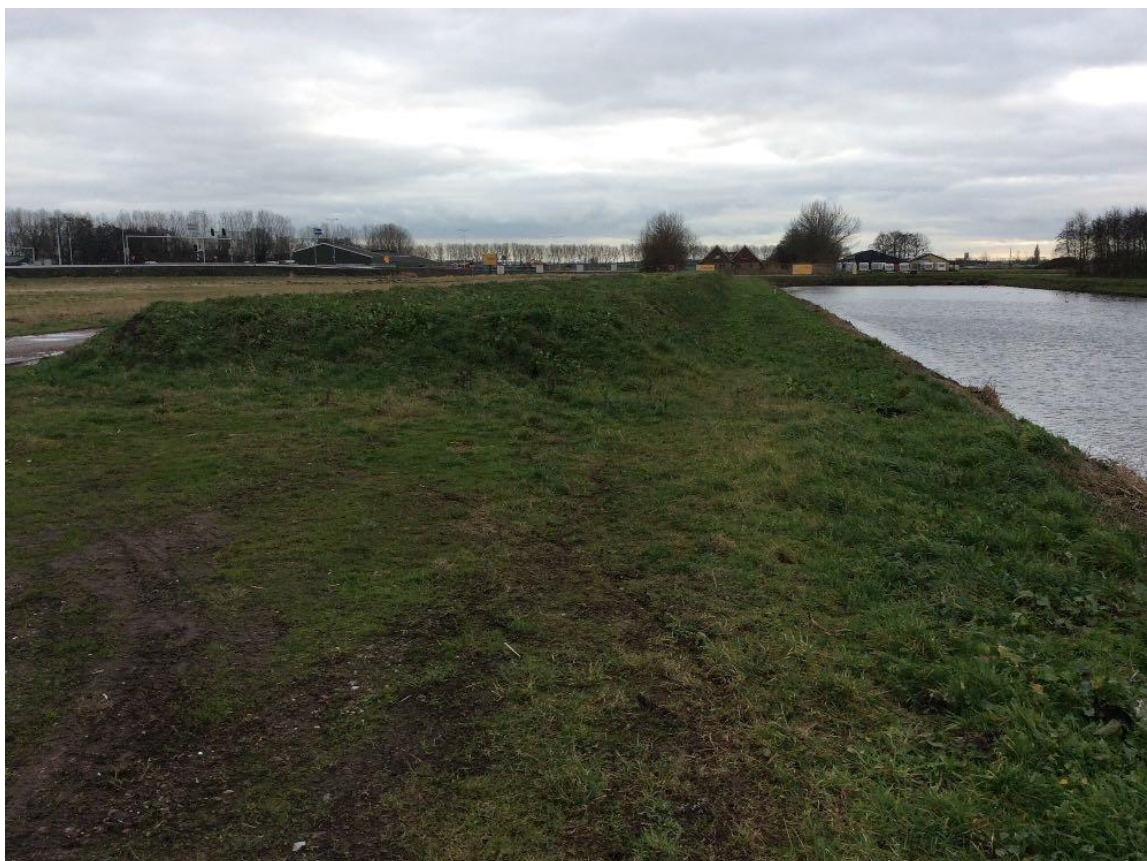
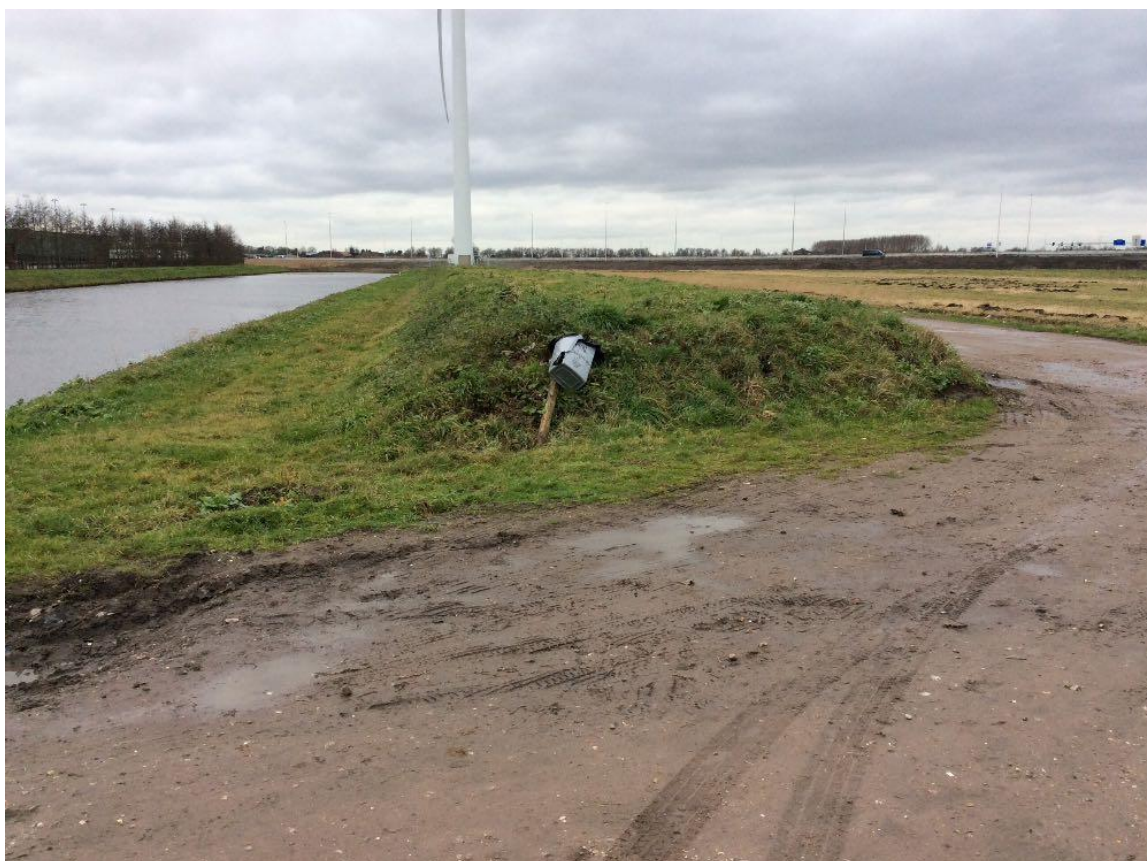
| VERVOLG VELDWERKVERSLAG<br>PROJECTGEGEVENS | | |
|---|---|---|
| Depots aanwezig? | <input checked="" type="radio"/> Ja <input type="radio"/> Nee <input type="radio"/> NVT | Foto 8/9 |
