**HISTORISCH (BODEM)ONDERZOEK**

**Plasweg 20a te Waddinxveen**

kenmerk Waders Milieu BV: 25415901H

*opdrachtgever:* Wayland Real Estate B.V. te Bergschenhoek  
*datum rapport:* 24 juli 2025  
*kenmerk:* 25415901H  
*status:* Definitief

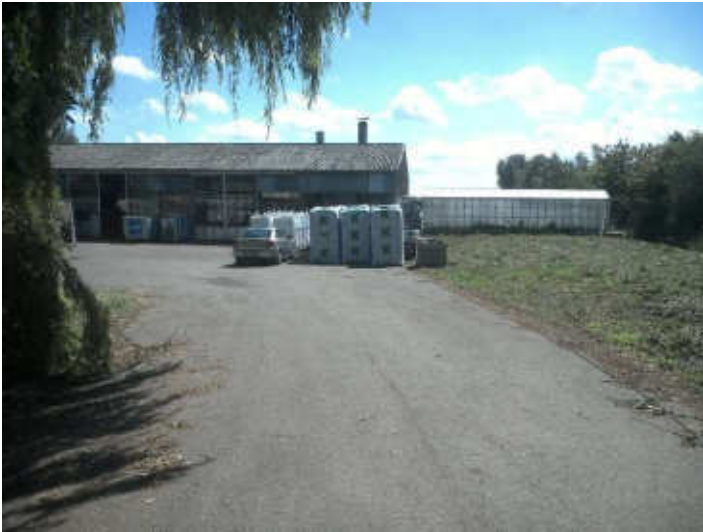
**foto 1: voorzijde kas**

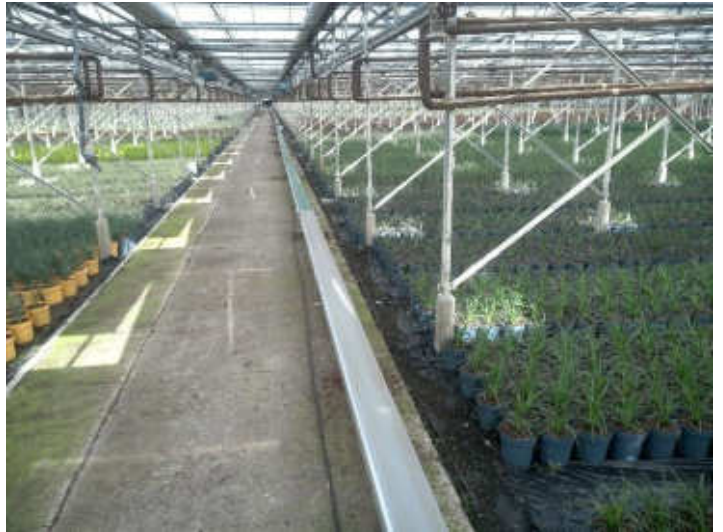
**foto 2: teeltruimte**

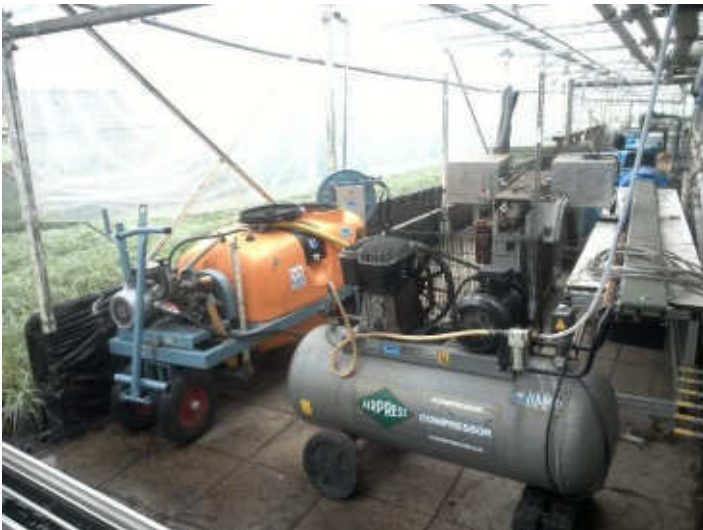
**foto 3: mobiele spuitkar**

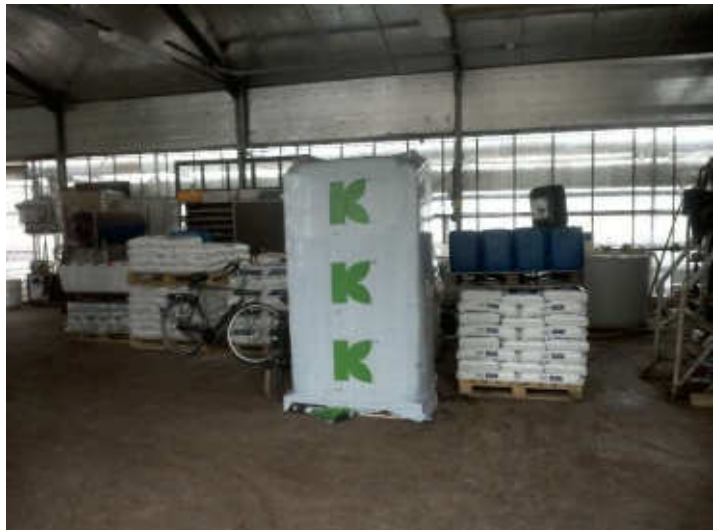
**foto 4: opslag- en aanmaak meststoffen**

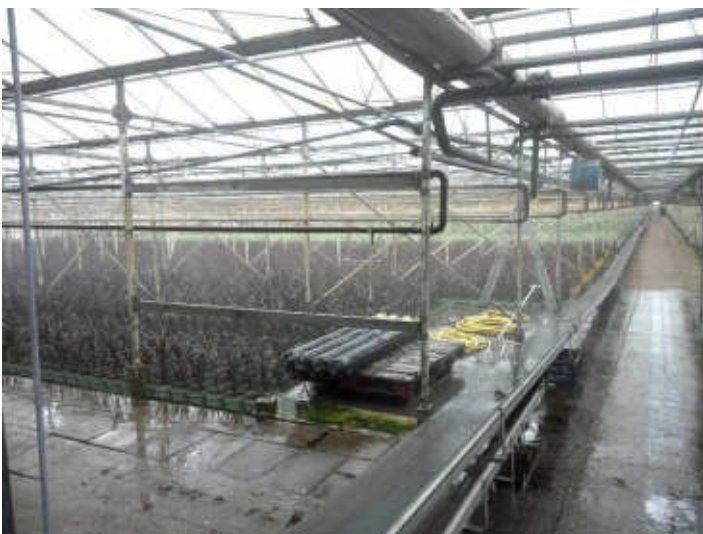
**foto 5: teeltruimte**

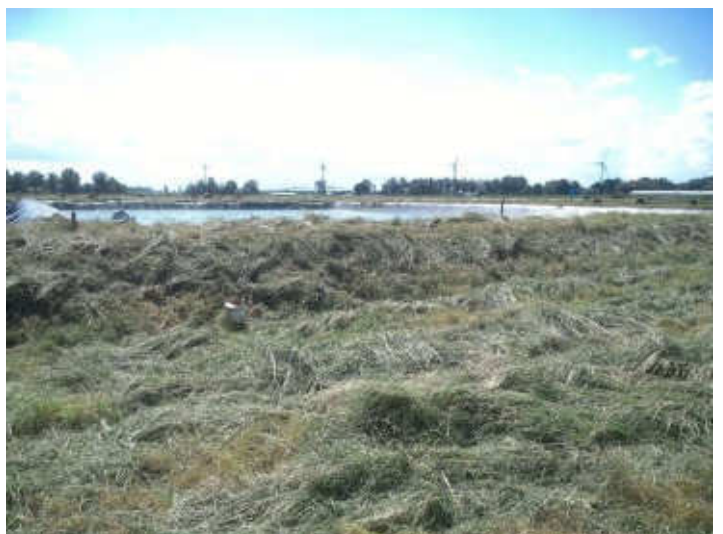
**foto 6: achterzijde kas (waterbassin)**
