**Willem de Zwijgerlaan (er plaatse van de  
voormalige sportvelden) te Waddinxveen**

**kenmerk ODMH: 2017064994**

projectnummer 416214  
definitief revisie 01  
26 april 2017

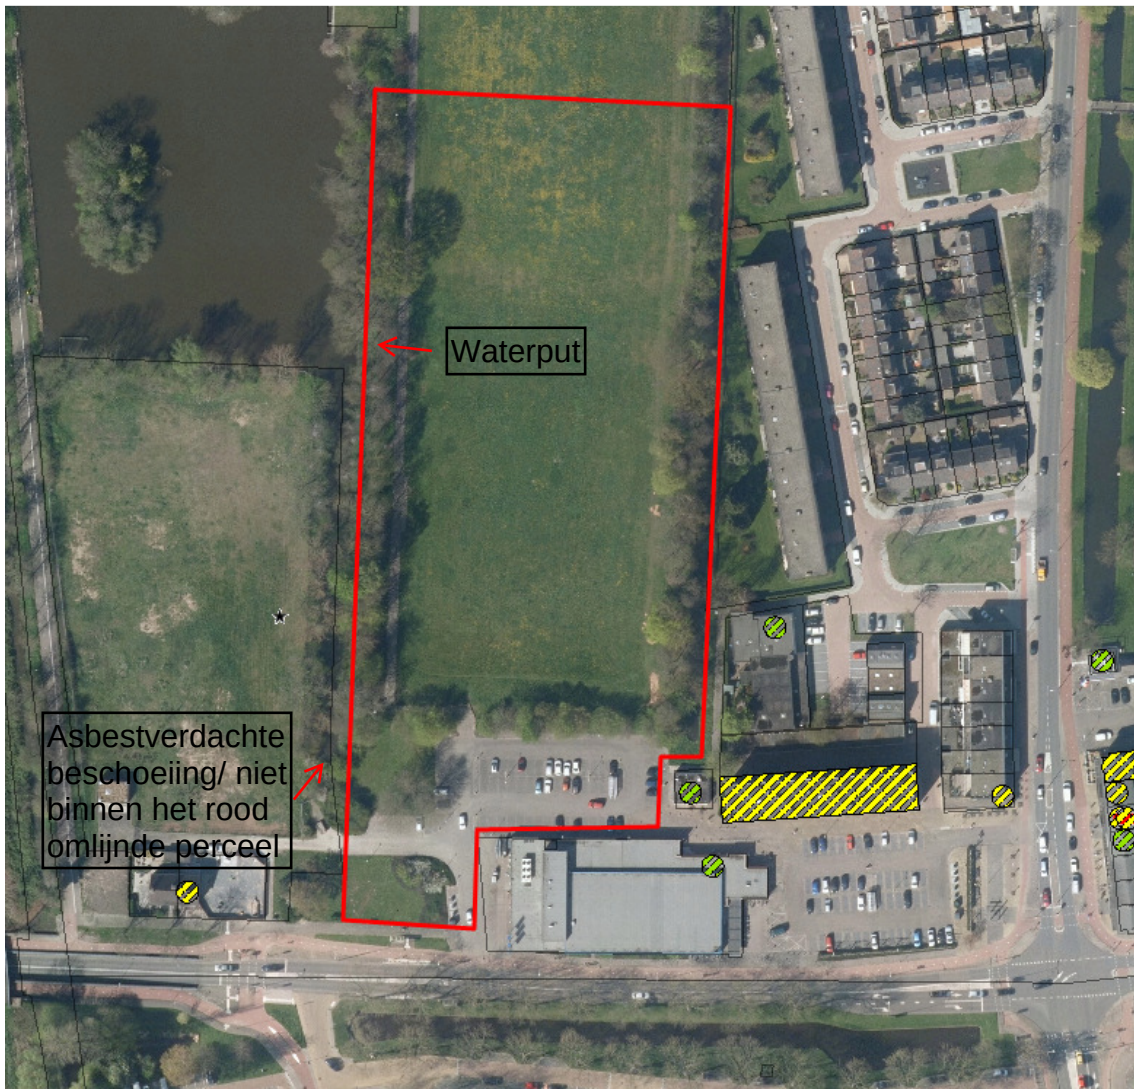
Waterput

Asbestverdachte  
beschoeiing/ niet  
binnen het rood  
omlijnde perceel

Halverwege het perceel aan de oostzijde is tussen de bomen een vermoedelijke waterput aangetroffen.

| <b>Asbest</b> | Asbest verdachte beschoeiing op naastgelegen perceel (> dan 5 meter) |
