Vooronderzoek conform NEN 5725

Triangel (Noordpunt) te Waddinxveen

Definitief

2 oktober 2018

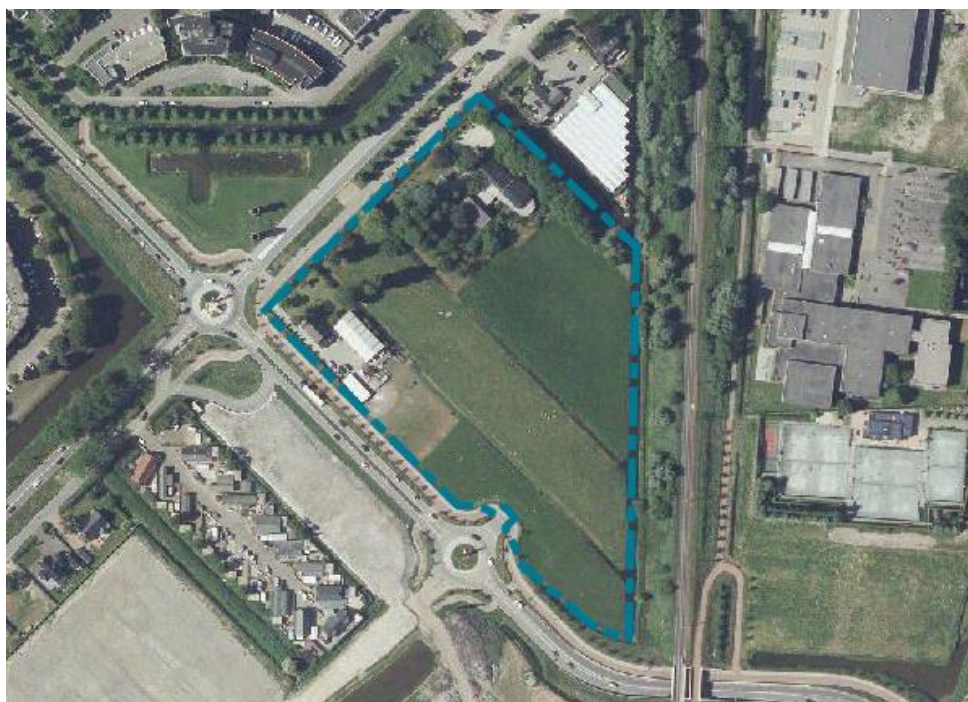
Afbeelding 2.1: Onderzoekslocatie met blauw weergegeven (Bron: 1)

In afbeelding 2.1 is de regionale ligging van de onderzoekslocatie weergegeven. In bijlage 1 zijn de geografische ligging van de onderzochte locatie en een situatietekening opgenomen. In bijlage 3 zijn de foto's van de locatie opgenomen.
