# Projectgebonden Risicoanalyse

Niet Gesprongen Explosieven

## Waddinxveen, Tweede Blokweg

RO-220333 versie 1.0  
6 april 2023

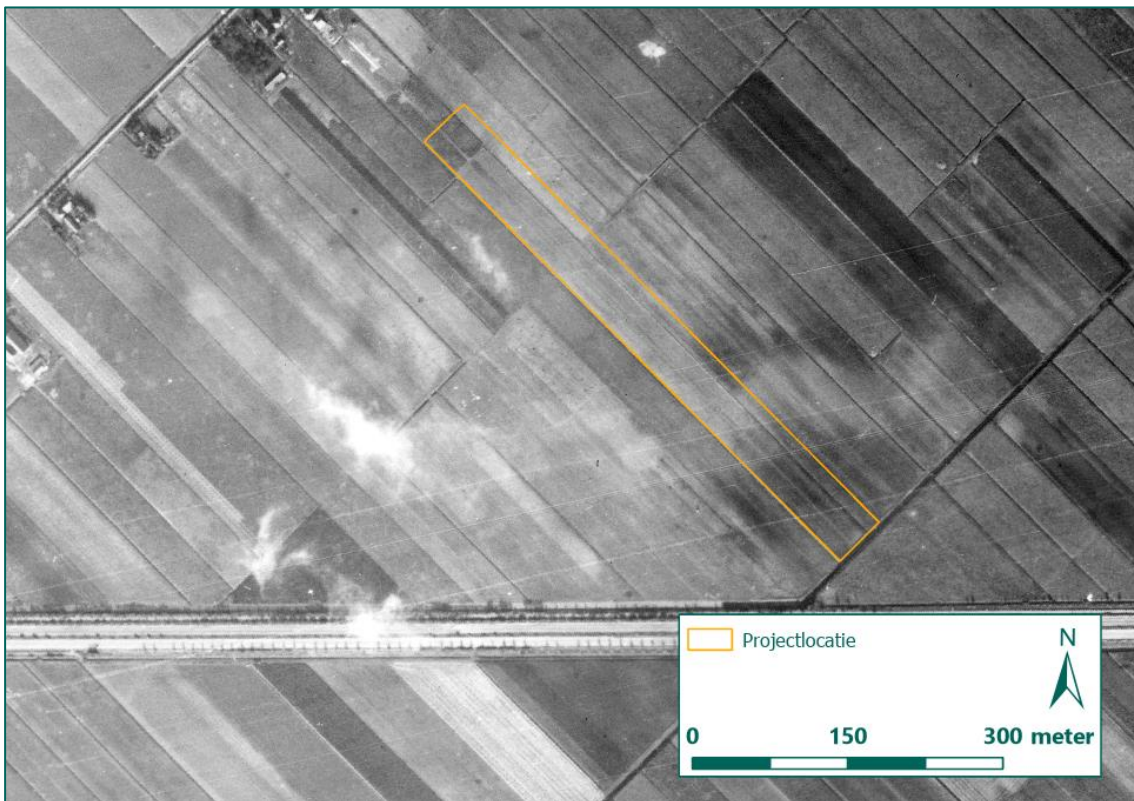
Figuur 6: Luchtfoto d.d. 11 oktober 1944 waarop nog geen verstoringen zichtbaar zijn (Bron luchtfoto: Kadaster).

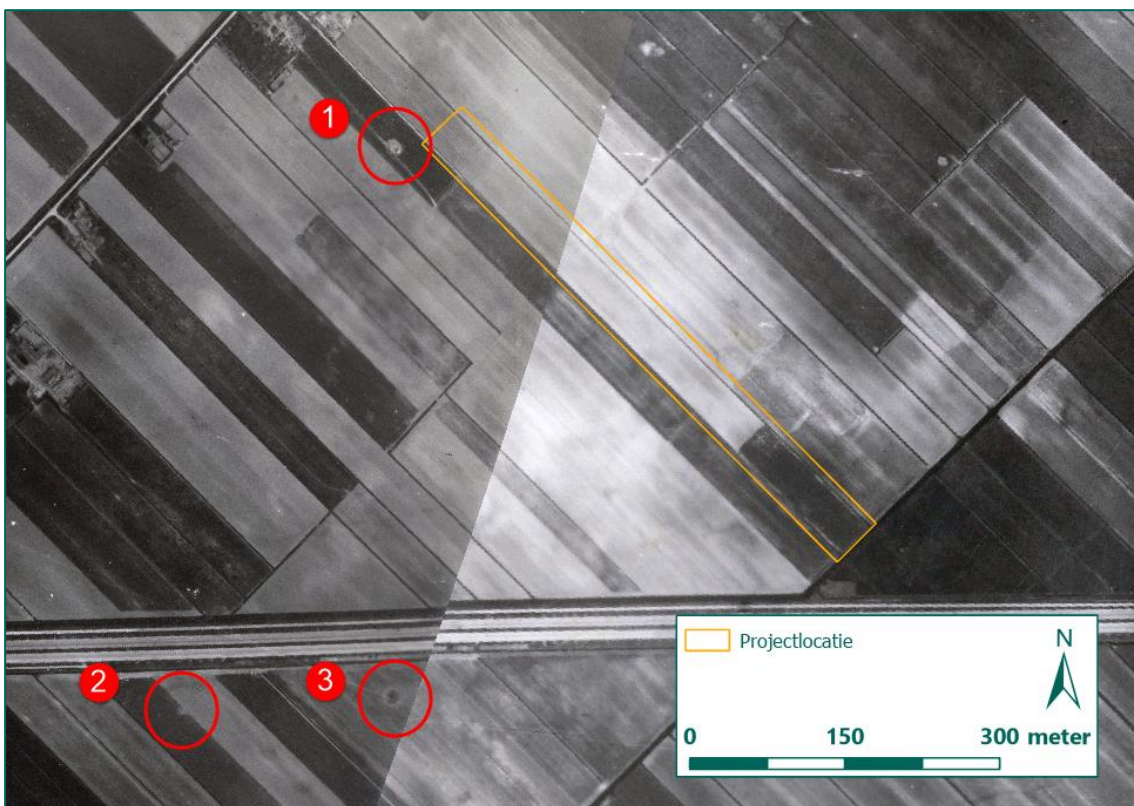
Figuur 7: Luchtfoto d.d. 11 april 1945 waarop diverse verstoringen zichtbaar zijn (Bron luchtfoto: Kadaster).

In de onderstaande figuren zijn *close-ups* van de luchtfoto van 11 april 1945 weergegeven waarop verstoringen waarneembaar zijn.

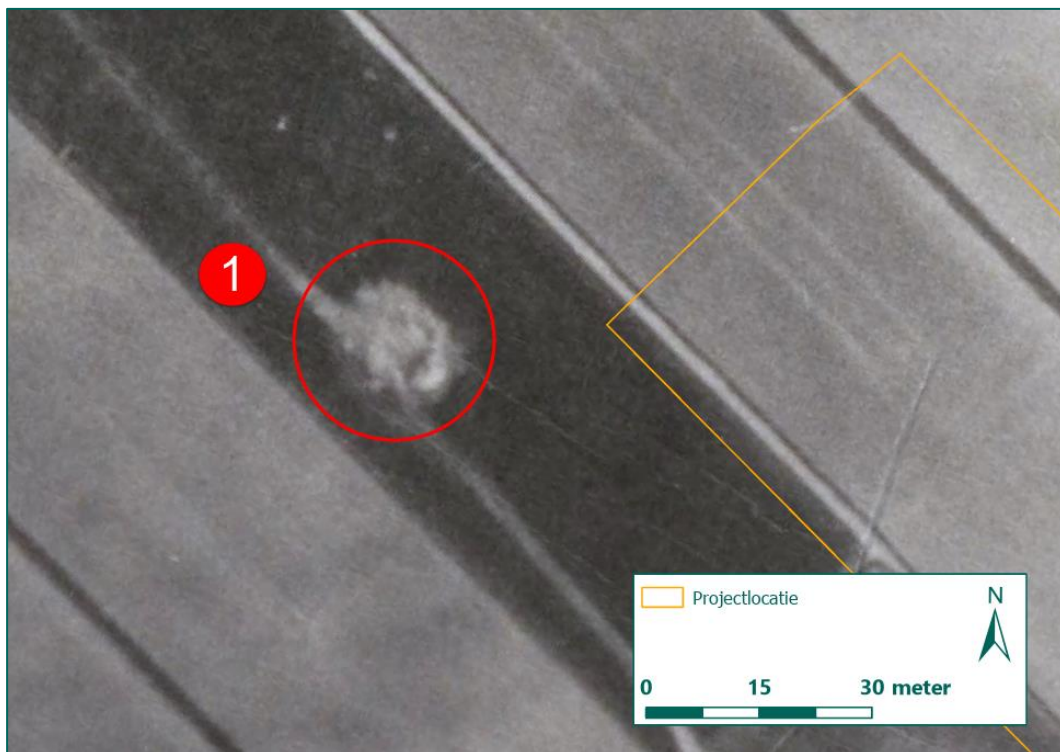
Figuur 8. *Close-up* van de verstoring in het weiland nabij de projectlocatie. Luchtfoto d.d. 11 april 1945. Deze luchtfoto is gebruikt in het gemeentebreed HVO.

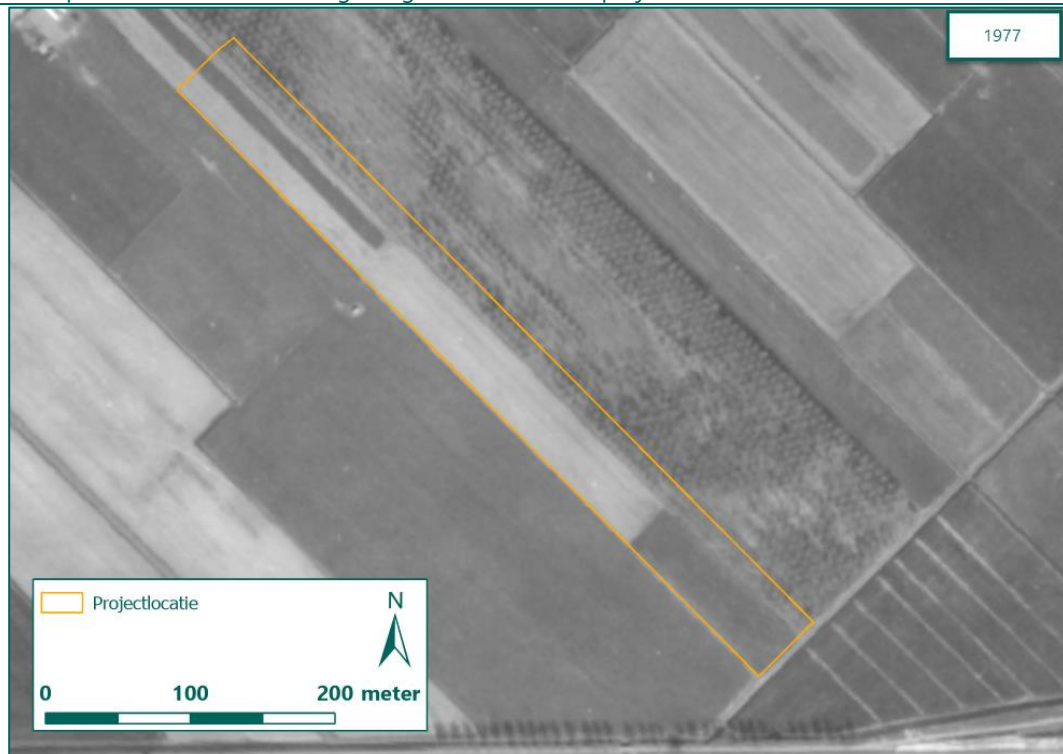
In de periode 1955-1972 is het grondgebruik binnen de projectlocatie nagenoeg onveranderd. Wel zijn aan de noordoostelijke zijde van de projectlocatie bomen geplant.

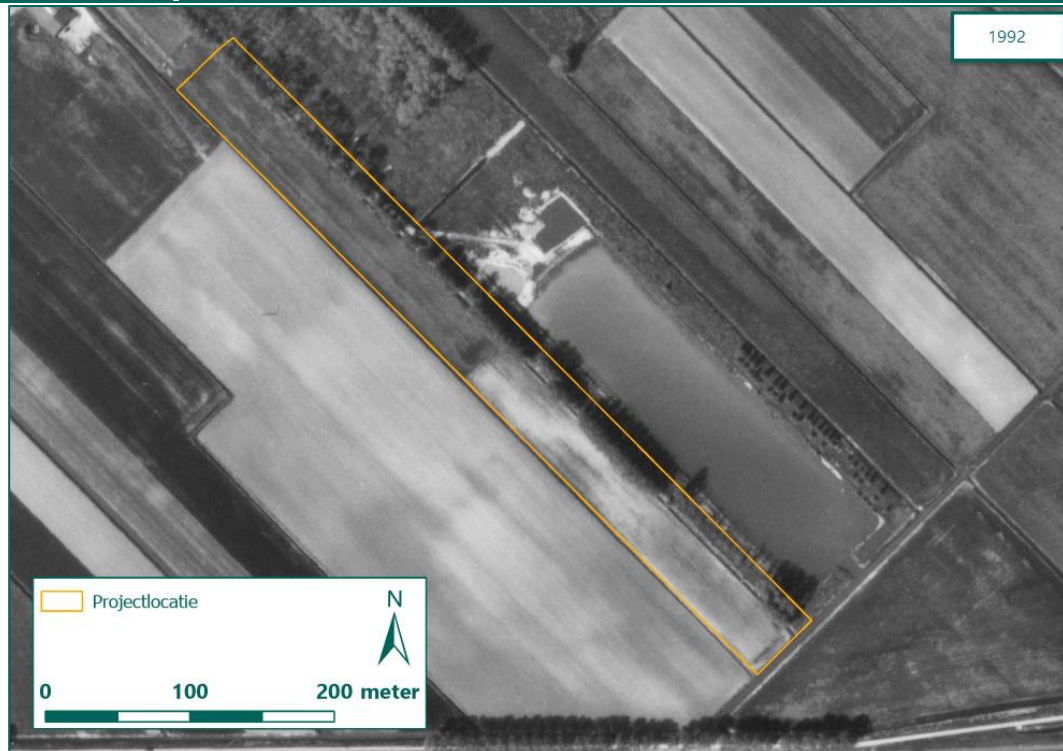
In de periode 1972-1992 is een deel van de bomen verwijderd. Verder is het grondgebruik binnen de projectlocatie ongewijzigd.

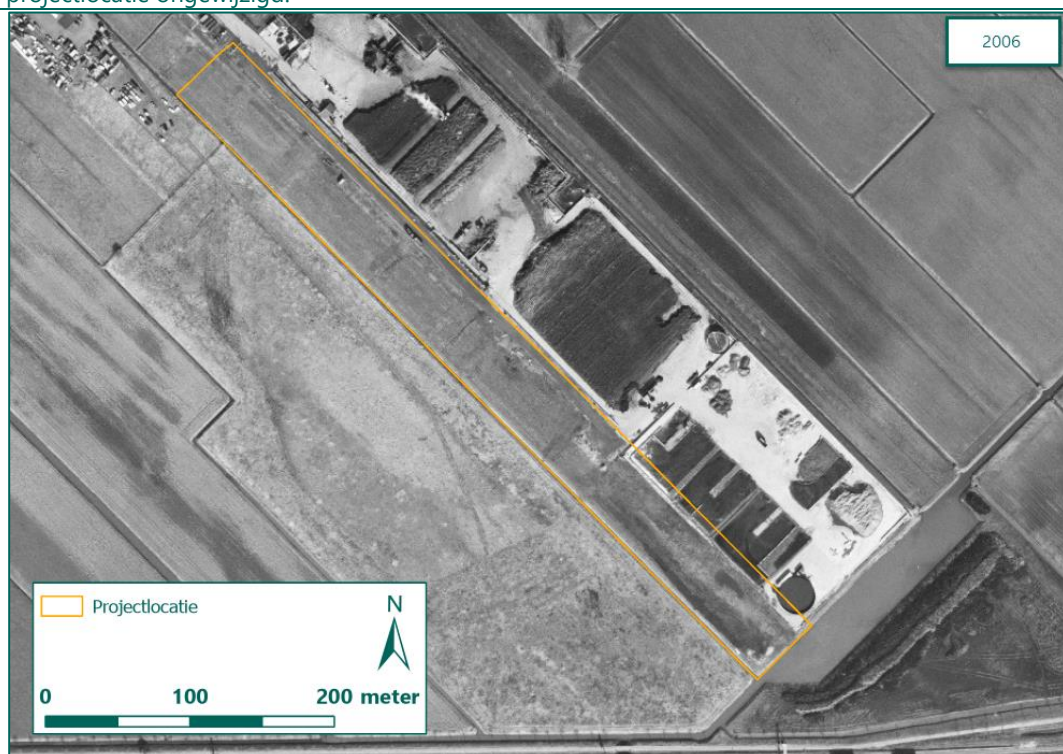
In de periode 1992-2006 is de beek binnen de projectlocatie gedempt. Ten noordoosten van de projectlocatie hebben reeds werkzaamheden plaatsgevonden om het gebied te kunnen gebruiken ter afvalverwerking. In het zuiden van de projectlocatie overlapt de infrastructuur van de afvalverwerker met de projectlocatie. Binnen de projectlocatie heeft grondroering plaatsgevonden. Dit betreft echter grondroering in het gebied buiten het afgebakende NGE-Verwachtingsgebied.

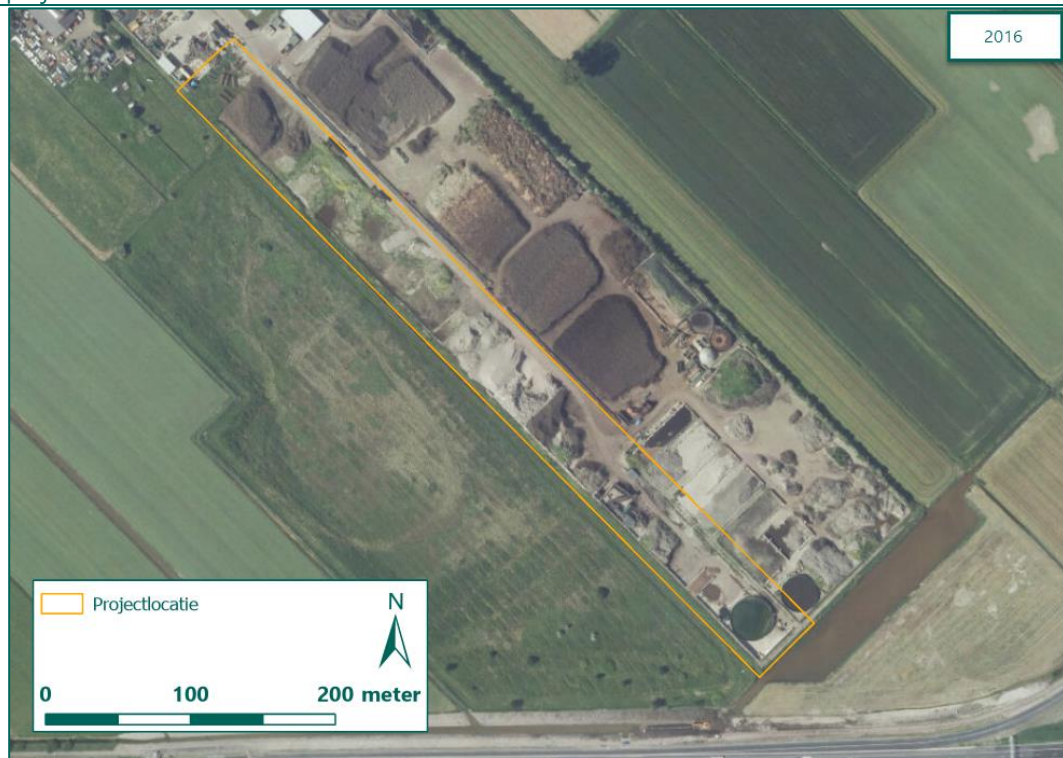
In de periode 2010-2016 is het terrein van de afvalverwerker uitgebreid. Binnen is een omheining geplaatst en is tevens een locatie ingericht voor de opslag van vloeistoffen. Van bodemroeringen binnen het NGE-Verwachtingsgebied is weinig tot geen sprake.

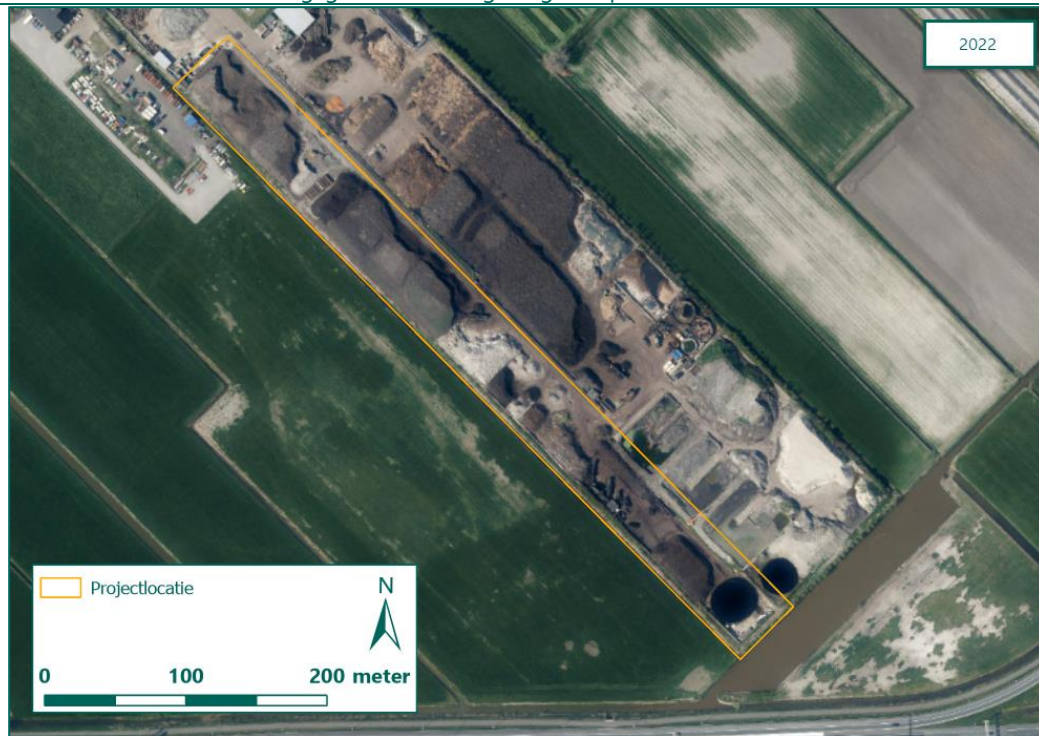
In de periode 2016-2022 is sprake van verdere uitbreiding van het terrein van de afvalverwerker. Veranderingen in grondgebruik ten opzichte van 2016 zijn niet waargenomen. Van bodemroeringen binnen het NGE-Verwachtingsgebied is weinig tot geen sprake. Recente hoogtekarten zijn geraadpleegd om te bevestigen dat verhoging heeft plaatsgevonden binnen de projectlocatie.

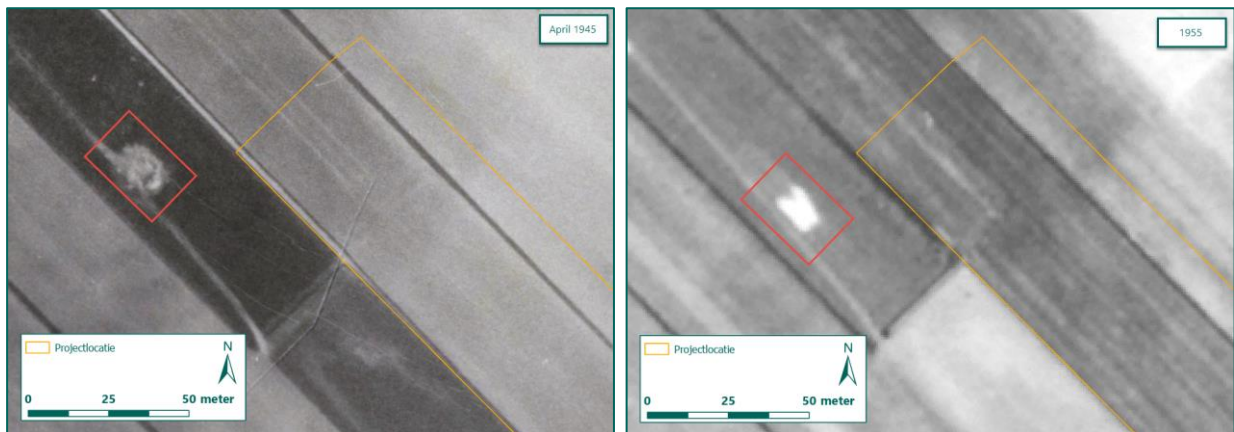
Figuur 11: Uitsneden van luchtfoto's van respectievelijk april 1945 en 1955 waarop langs een pad in een weiland een verstoring waarneembaar is direct naast de projectlocatie (Bron luchtfoto's: Kadaster).

De verstoring die op de luchtfoto van 1955 zichtbaar is, is iets zuidelijker gelegen dan de verstoring in 1945. Daarnaast zijn de hoeken van de verstoring van 1955 een stuk rechter. Omdat de verstoring op de luchtfoto van 1955 waarneembaar is op een foto van tien jaar na de oorlog, kan worden gesteld dat deze verstoring geen verband houdt met bombardementen. Elders in de gemeente zijn bomkraters immers na tien jaar niet langer zichtbaar in het landschap (voor een voorbeeld zie [Figuur 12](#)). Vanwege de ligging van de in 1955 waarneembare verstoring wordt aangenomen dat deze verband houdt met landbouwactiviteiten. Deze conclusie heeft ertoe geleid dat de verstoring die op een luchtfoto van april 1945 waarneembaar is opnieuw tegen het licht gehouden dient te worden.

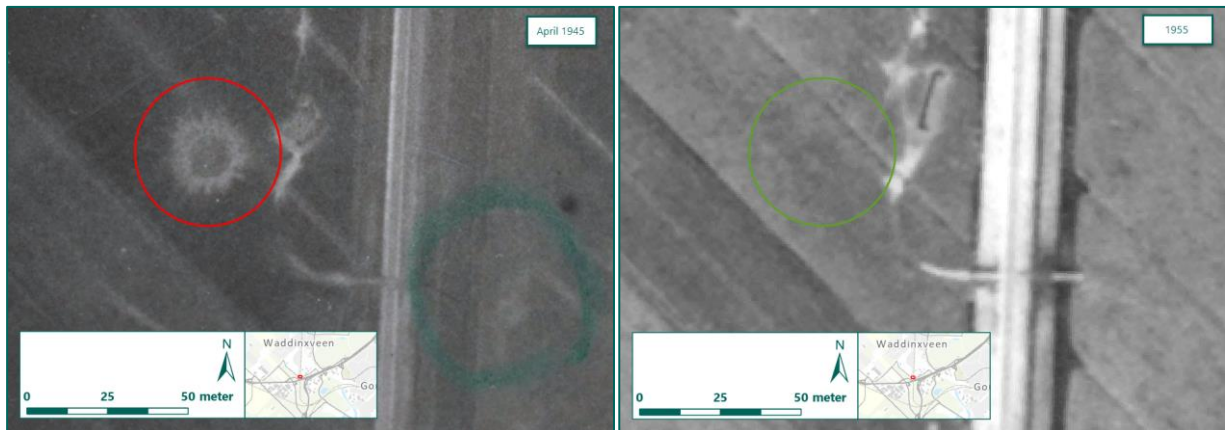
Figuur 12: Uitsneden van luchtfoto's van respectievelijk april 1945 en 1955 waarop een voorbeeld van een bomkrater (rood) kan worden waargenomen die in 1955 reeds onherkenbaar is (Bron luchtfoto's: Kadaster).

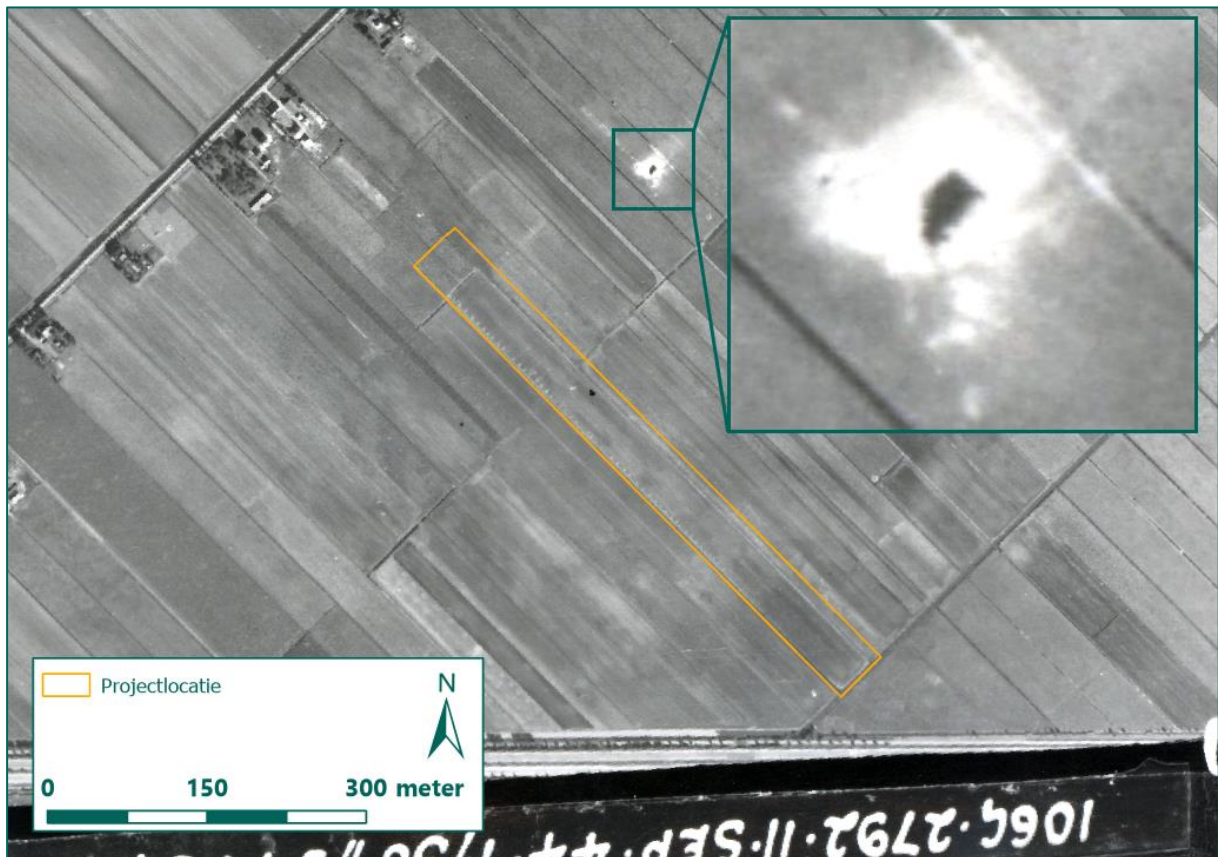
Figuur 13: Luchtfoto d.d. 11 september 1944 waarop een op het maaiveld staande verstoring waarneembaar is (Bron luchtfoto: Kadaster).

Aan de hand van schaduwval kan worden vastgesteld dat de verstoring een kleine constructie/heuvel betreft die op het maaiveld is gelegen. Wanneer wordt gekeken naar nabijgelegen woningen en bomen kan worden vastgesteld dat de schaduw in noordwestelijke richting valt. We zien in het bovenstaande figuur dat de waargenomen verstoring tevens een schaduw produceert. Hieruit kan de conclusie worden getrokken dat het een constructie/heuvel betreft die op het maaiveld is gelegen. In het onderstaande figuur wordt geïllustreerd hoe schaduwval op een luchtfoto waarneembaar is, en wat schaduwval doet met een gat/krater.

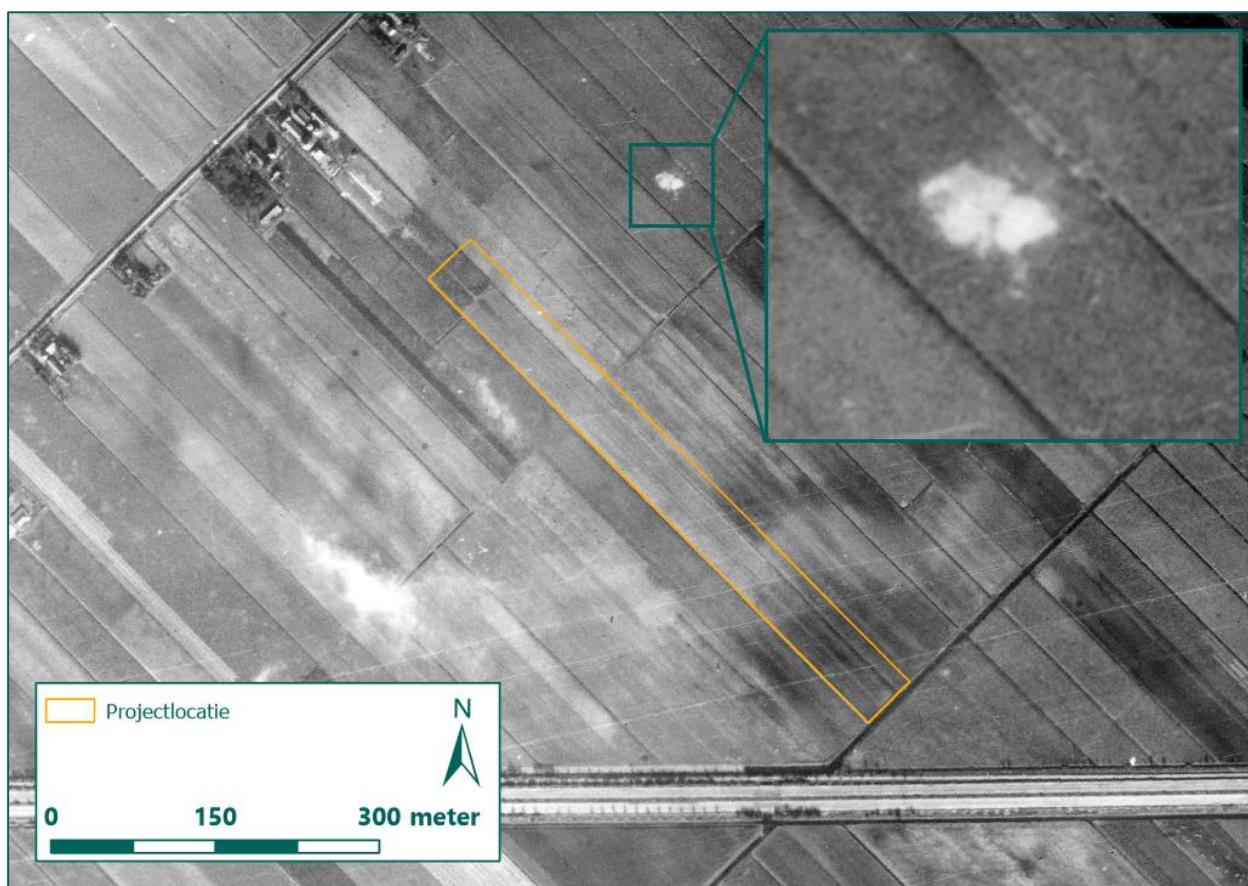
Figuur 15: Luchtfoto d.d. 11 oktober 1944 waarop de verstoring waarneembaar is. Gezien het gebrek aan schaduwval is hier niet langer sprake van een op het maaiveld staande constructie/heuvel (Bron luchtfoto: Kadaster).

De onderstaande luchtfoto van 11 oktober 1944 is tevens geanalyseerd in de rapportage van 2021. Op deze luchtfoto van voor de geallieerde bombardementen zijn geen verstoringen waarneembaar die gerelateerd kunnen worden aan oorlogshandelingen. De verstoring die op de luchtfoto van 11 september 1944 zichtbaar was, kan op de luchtfoto van 11 oktober 1944 nog altijd worden waargenomen. Uit de analyse van de schaduwval blijkt dat er niet langer sprake is van een verstoring die op het maaiveld is gelegen. De kleine constructie/heuvel lijkt te zijn verplaatst/verbruikt.

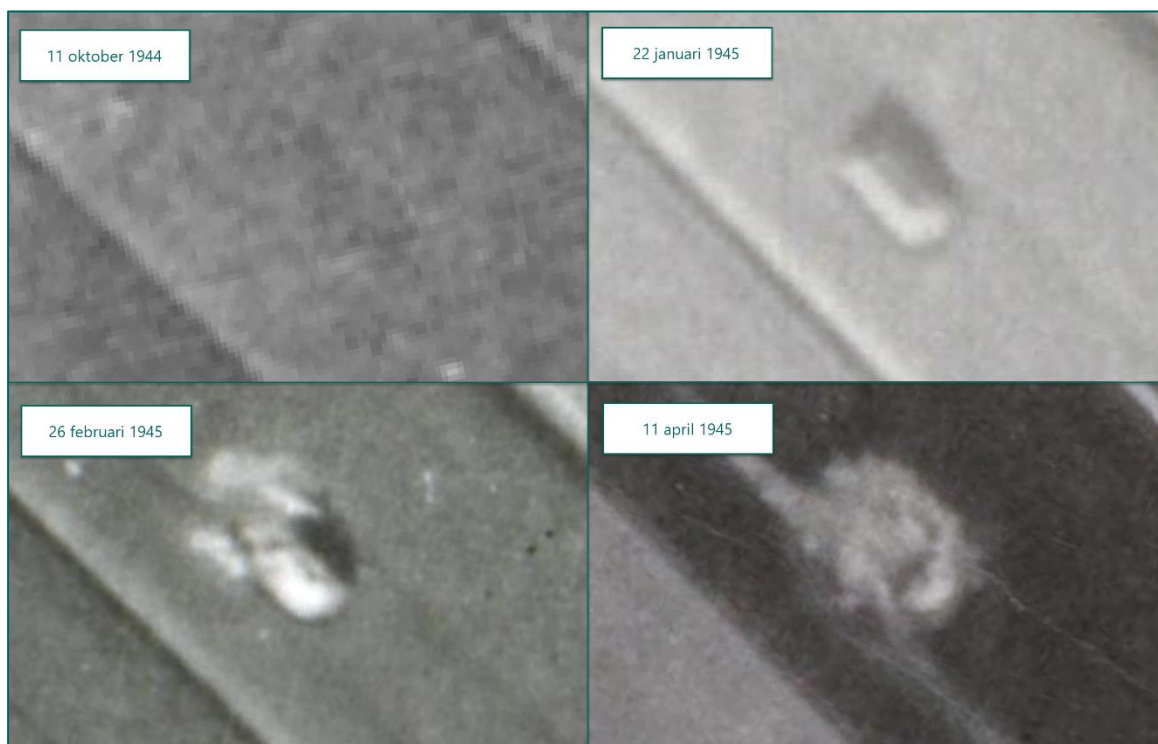
Figuur 20: Waargenomen verstoring ten westen van de projectlocatie (Bron luchtfoto's: Kadaster en Wageningen UR).

Aanvullende analyse van luchtfoto's wijst uit dat ten westen van de projectlocatie een soortgelijke constructie aanwezig is geweest. Hoewel de aard van de constructie onbekend is, is het gezien de rechte vormen duidelijk dat het hier een object betreft dat door mensen is gebouwd. De constructie is op foto's van voor de bombardementen nog niet zichtbaar. In januari 1945 zijn de vormen van de constructie duidelijk zichtbaar, in februari lijkt de constructie deels afgebroken, in april lijkt de afbraak verder te zijn doorgezet. In Figuur 20 is deze ontwikkeling visueel gemaakt.

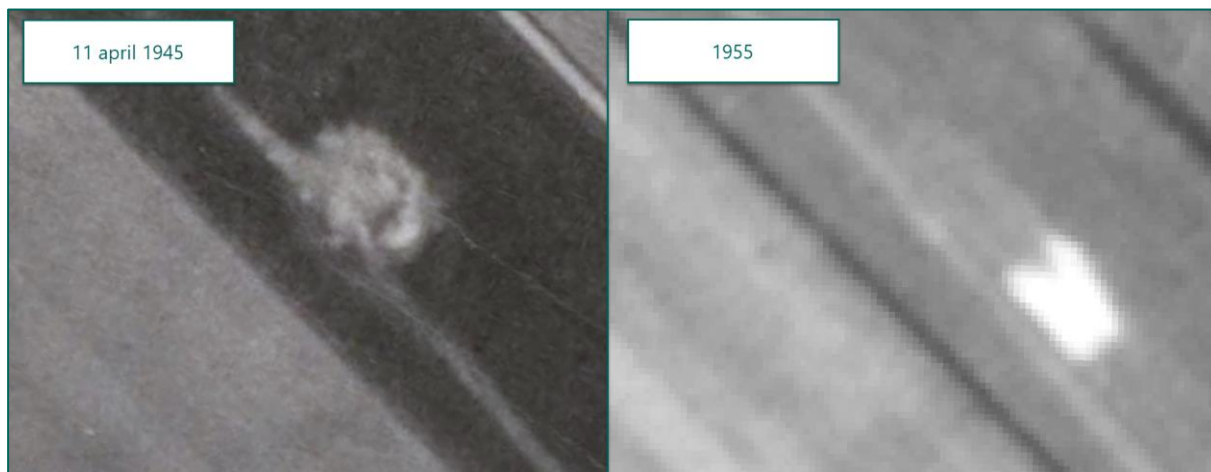
Figuur 21: Waargenomen verstoring ten westen van de projectlocatie (Bron luchtfoto's: Kadaster).

Op een luchtfoto van 1955 is ter plaatse van de waargenomen verstoring een klein kleurverschil in de bodem waarneembaar. Direct ten zuidoosten van de verstoring is een groter kleurverschil waar te nemen. Schaduwanalyse sluit uit dat het een op het maaiveld gelegen constructie betreft. De vorm en omvang van de verstoring toont veel overeenkomsten met de verstoring die in januari 1945 waarneembaar was.

Er kan niet met zekerheid gesteld worden wat voor constructie er ten westen van de projectlocatie heeft gestaan. Uit luchtfotoanalyse van een verstoring ten oosten van de projectlocatie blijkt dat reeds voor de eerste bombardementen gelijksoortige constructies werden gebouwd en afgebroken. Wanneer met deze kennis wordt gekeken naar de verstoring die op een luchtfoto van 11 april 1945 (en eerdere foto's) zichtbaar is, kan de conclusie worden getrokken dat er geen sprake is van een bomkrater, maar van een afgebroken constructie.
