# Aanvullend Ecologisch Onderzoek

## Wilhelminakade 83 te Waddinxveen

m.b.t. vleermuizen

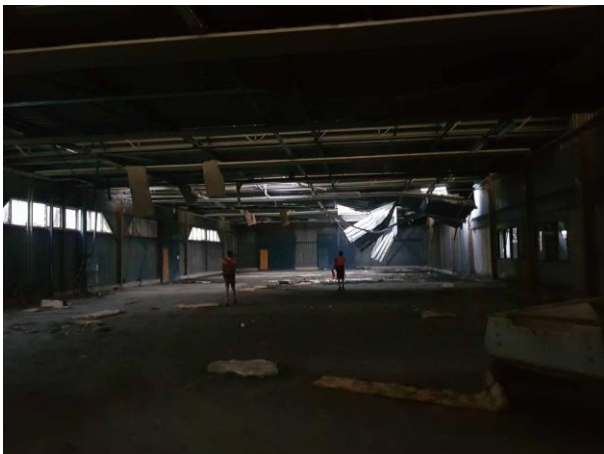
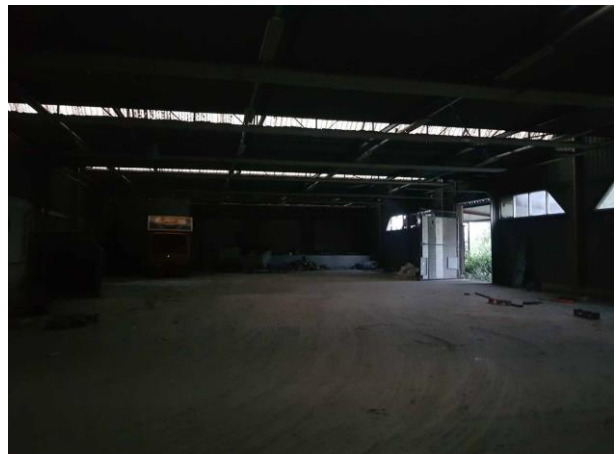
*Figuur 4: De loodsen in het plangebied*

Op de twee jagende gewone dwergvleermuizen in de loods na is er verder geen contact met het pand gemaakt door vleermuizen. Het pand is via kapotte ramen in de loods en het ingestorte dak bij L3 en L4 vrij toegankelijk.

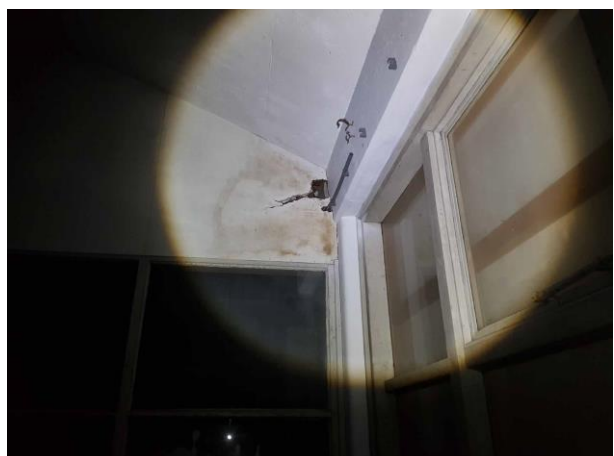
Figuur 6: Mogelijke verblijfplaats Gewone dwergvleermuis onderzocht op 10 december

Bij de start van het veldbezoek om 04.15 uur vloog in de loods een Gewone dwergvleermuis rond. Bij het hek bij de ingang van het terrein, ter hoogte van K4, werd een foeragerende Gewone dwergvleermuis waargenomen. Tot 04.42 uur was het verder stil en werden geen vleermuizen waargenomen. Bij V3 en V4, langs het fietspad, werd om 04.42, 04.45 en 4.55 uur een passerende Gewone dwergvleermuis gehoord. Bij A werd om 04.57 uur ter hoogte van de ingang van de loods een passerende Meervleermuis gehoord. Na een stilte van 10 minuten werd 05.06 tot 05.12 uur in de loodsen en fabriek weer een foeragerende Gewone dwergvleermuis aangetroffen. Hierna bleef het heel lang stil tot om 06.13 uur een Gewone dwergvleermuis over het hek bij de ingang van het terrein vloog. Van 06.15 tot 06.20 uur werd een Gewone dwergvleermuis weer aangetroffen in de loodsen en fabriek. Daarna was het weer stil tot 06.45 uur. Van 06.45 tot 06.49 uur werd een Gewone dwergvleermuis foeragerend en zwermend aangetroffen boven de loods, waarna deze verdween. Er was echter geen contact met het gebouw. Vooral de fabriek is erg donker en lijkt daardoor geschikt als verblijfplaats. Er werd daar echter geen verblijfplaats gevonden.

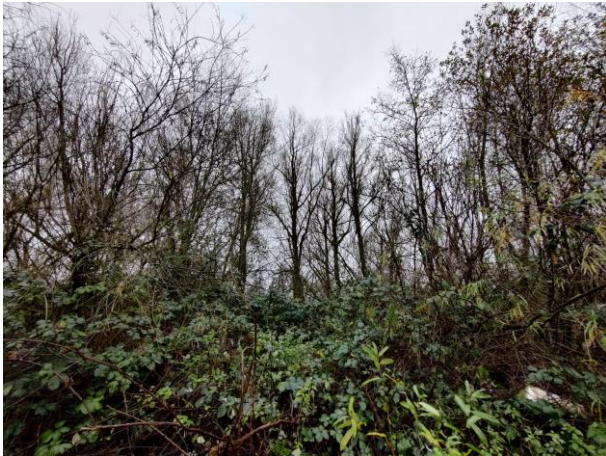
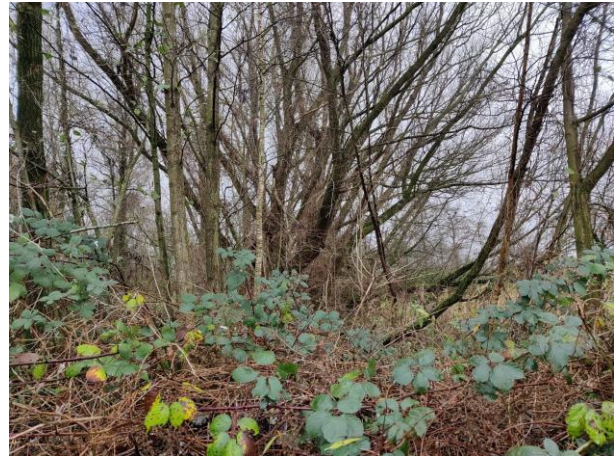
In de bomen zijn verder geen holtes aangetroffen. Het betreft vooral vrij dunne bomen. Bij enkele bomen waren door harde wind in het najaar takken afgebroken. Hier en daar is de bomengroep bijna ondoordringbaar en ook moeilijk te bereiken door vleermuizen. De vleermuizen vlogen dan ook vooral rond het bos en niet in het bos.

*Figuur 9: de bomen in het broekbos*

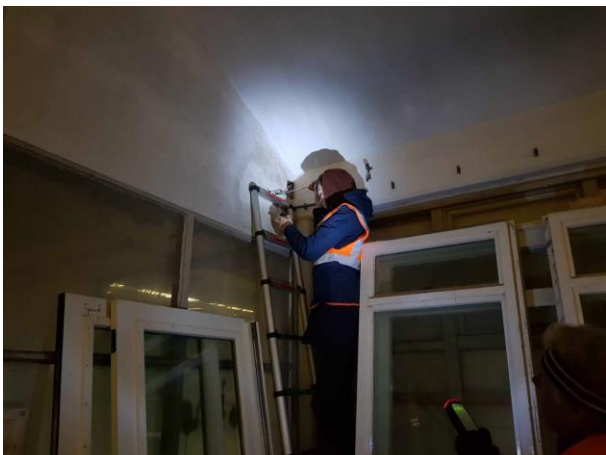
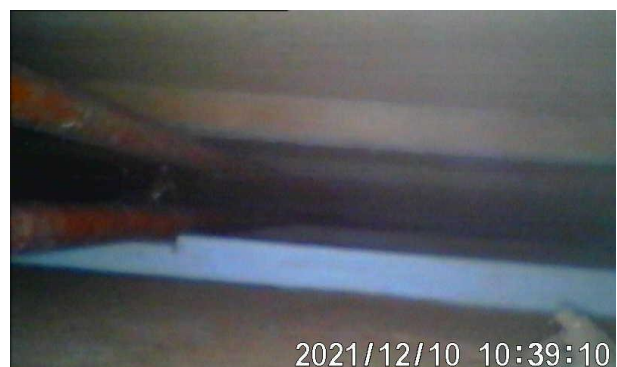
In het fabrieksgedeelte werden verspreid over de muren met een lengte van meer dan 300m incidenteel keutels van aparte vleermuizen aangetroffen. De aantallen waren echter klein. Er is geen plek gevonden met een grotere concentratie keutels die wijst op een vaste verblijfplaats. Er werd geen plek gevonden waar zelfs maar 2-3 keutels bij elkaar hingen of lagen. Op sommige plekken hebben de muren een soort spouw waar ruimte is voor een vleermuis om tussen te kruipen. In deze muren werden gaten aangetroffen. Door deze gaten zijn middels een endoscoop de tussenruimten bekeken en gefotografeerd (zie figuur 10). In het gedeelte tussen de fabriek en de loodsen staat een muur met luchtspouw. Deze spouw was goed te overzien en is geïnspecteerd met een zaklamp. In deze spouw werden veel muggen aangetroffen (zie figuur 11). Er zijn geen vleermuizen aangetroffen. Wat opviel is dat het gebouw erg is aangetast door weer en wind. Binnen stond water op de vloeren en de muren waren erg nat. De wind krijgt ook steeds meer toegang tot het gebouw.

*Figuur 10: Onderzoek met de endoscoop in het fabrieksgedeelte*

Op 10 december is een veldbezoek gebracht aan het plangebied om te onderzoeken of het gebouw in gebruik is als winterverblijf. Met een endoscoop zijn de muren onderzocht. Er zijn geen vleermuizen aangetroffen in het gebouw. Er is intensief gezocht naar keutels. Deze zijn zeer verspreid aangetroffen, maar nergens bij elkaar groepsgewijs.

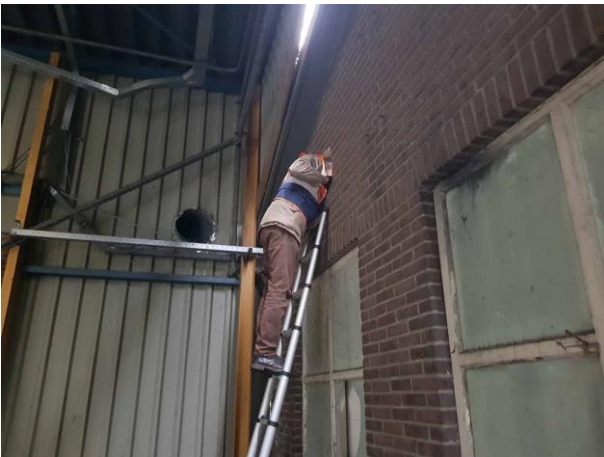
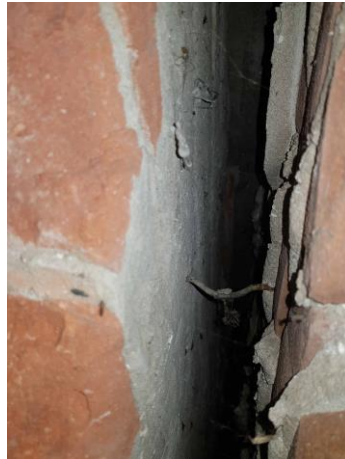
Figuur 11: Onderzoek van de spouw met zaklamp

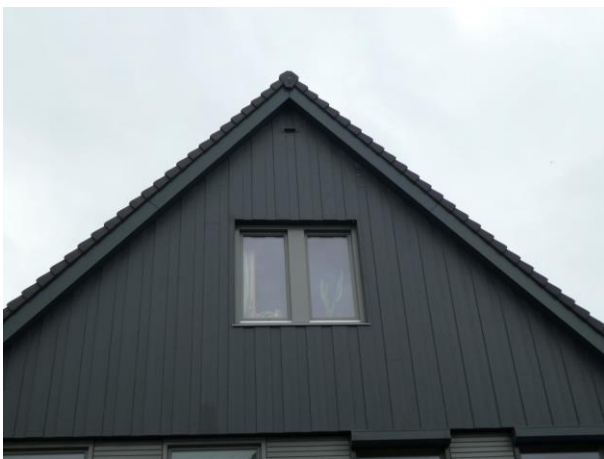
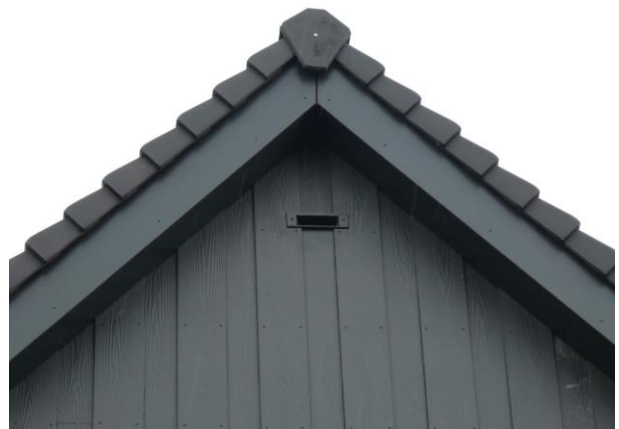
*Figuur 11: Voorbeelden in te bouwen en ingebouwde vleermuisverblijven*

In dat kader van duurzaamheid past aandacht voor behoud en herstel van biodiversiteit. Het is gewenst natuur-inclusief te bouwen en een aantal gewenste voorzieningen te integreren voor Huismus, Gierzwaluw en vleermuizen (zie figuur 10-11):

- a. Voor de Huismus wordt ruimte beschikbaar gehouden onder de onderste twee rijen dakpannen. Dus geen vogelschroten aanbrengen.
- b. Voor de Gierzwaluw worden twee holle inbouwstenen ingemetseld hoog in de zijgevels.
- c. Voor vleermuizen worden kasten ingemetseld in de spouw op diverse plaatsen en op een aantal zijgevels vleermuiskasten geplaatst.  
Aanbevolen wordt: voorzieningen voor de Gewone dwergvleermuis, voor de Laatvlieger en in beperkte mate voor de Ruige dwergvleermuis en Meervleermuis i.v.m. paarverblijven in de buurt van de meervleermuiskolonie nabij de Coenecoopbrug.

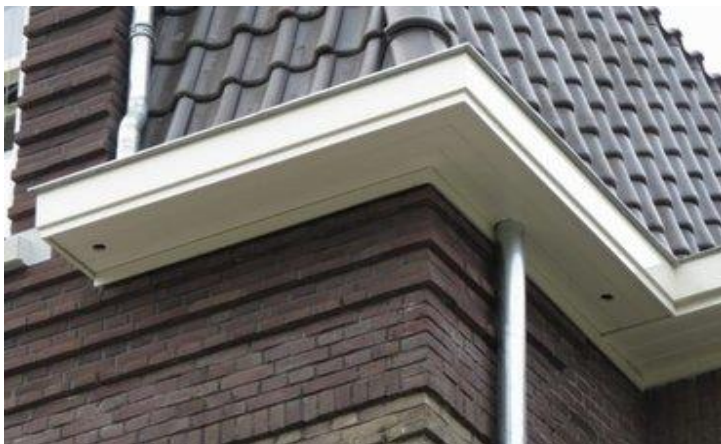
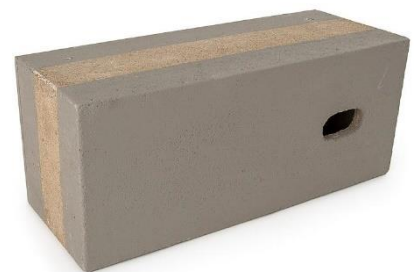
*Figuur 11: Mogelijkheden voor gierzwaluwen: nestgelegenheid onder overstek of inbouwsteen in gevel (gierzwaluw, 2020)*
