**Historisch vooronderzoek**

in het kader van de geplande nieuwbouw  
op de locatie

**Kromme Esse 4b te Waddinxveen**

Projectcode: 22181BRW  
Kenmerk: U22-0639  
Datum: 7 september 2022  
Opdrachtgever: Bremmer Boomkwekerijen BV, via Van der Sijs Bedrijfsbegeleiding BV

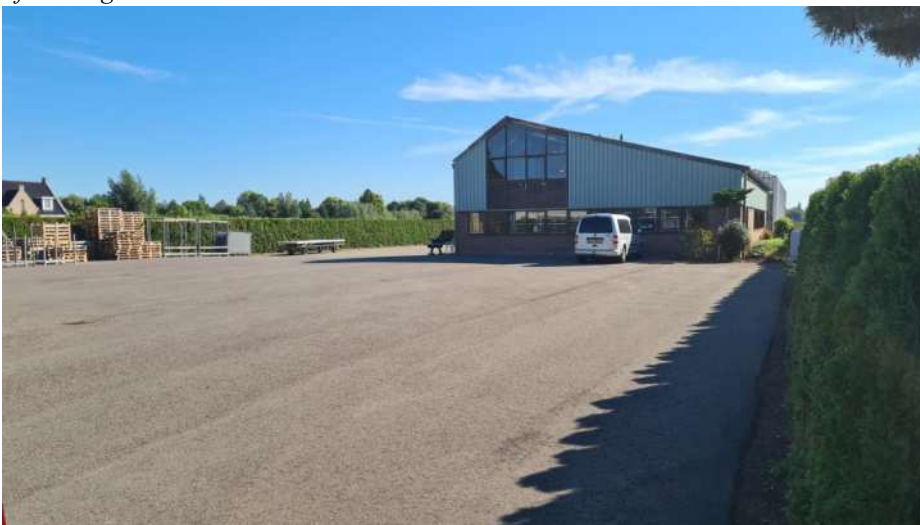
*Afbeelding 1.1: onderzoekslocatie*

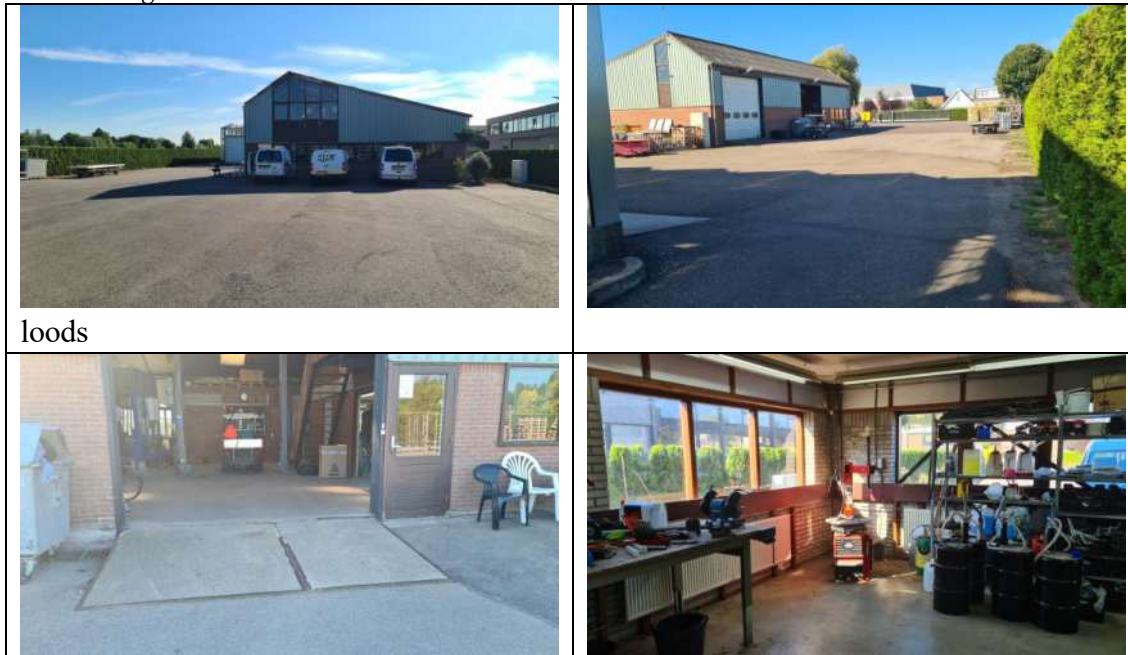
### *Foto's 31 augustus 2022*

Op dit moment is het voorterrein in gebruik als parkeerterrein (recent gerenoveerde asfaltverharding op puinfundering). De loods is in gebruik voor (droge) opslag met een reparatieruimte met opslag van enige smeermiddelen en een vat voor lege verpakkingen. Een bestrijdingsmiddelenkast is sinds zeker 2006 niet (meer) aanwezig. De loods heeft een nette goede betonvloer. Het dak is asbestverdacht en heeft dakgoten.

De achterliggende kas/loods is in gebruik als potruimte en voor meer (droge) opslag. Ook hier is een nette betonvloer aanwezig.

Ter hoogte van het erf is een beschoeiing langs de noordelijke sloot van bitumineuze golfplaten; verder is er geen beschoeiing aanwezig.

Achter de bebouwing zijn stelconplaten aanwezig en is de kwekerij met containerplanten op lavakorrels en doek.

loods

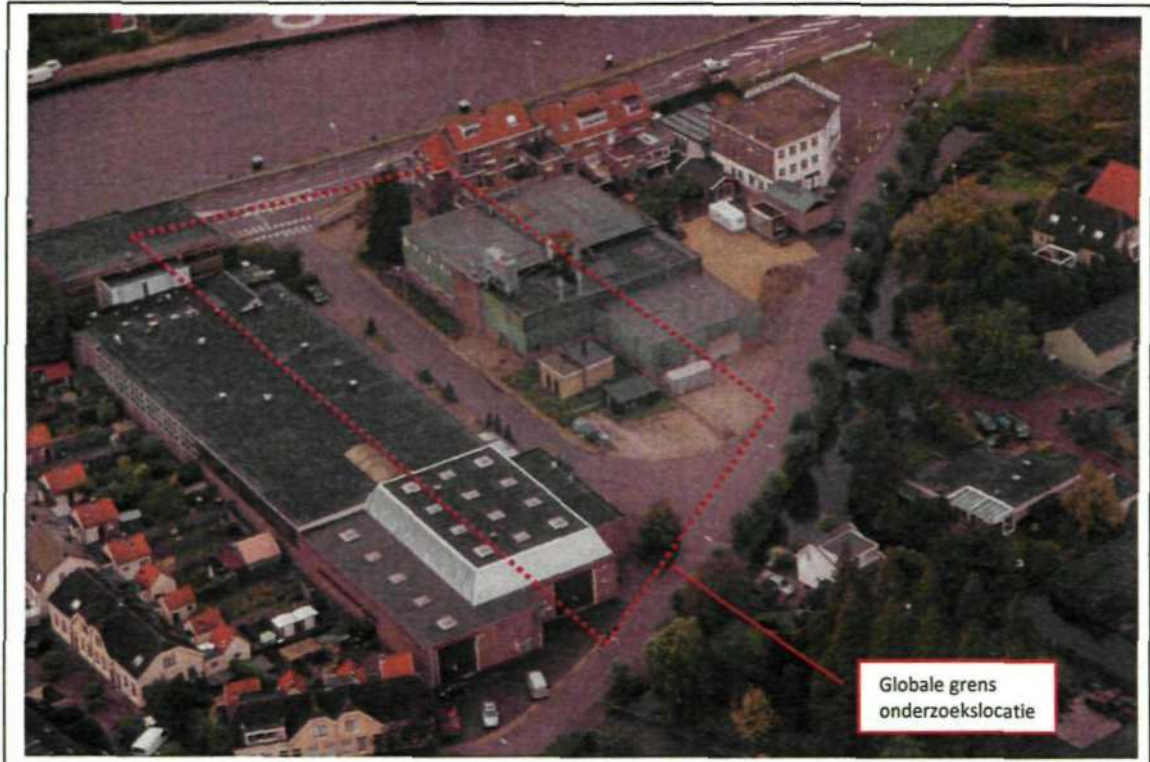
Aan de oostkant van de locatie is het voormalige bedrijfspand van de firma J. v.d. Berg & Zn. gevestigd. Ten noorden van de locatie bevindt zich het bedrijfspand van de meubelfabriek Bruwa. Daarnaast is hier ook een gasverdeelstation van Stedin aanwezig. In de noordwestelijke hoek van de locatie zijn een aantal woningen zonder tuin gelegen.

**Figuur 2.1:** Huidige situatie (bron: Milieudienst Midden-Holland, luchtfoto's augustus 2011)
