C.V. PARK TRIANGEL

# ACTUALISEREND HISTORISCH BODEMONDERZOEK

## PARK VREDENBURGH TE WADDINXVEEN

SOM020988.RAP001, versie 1.0

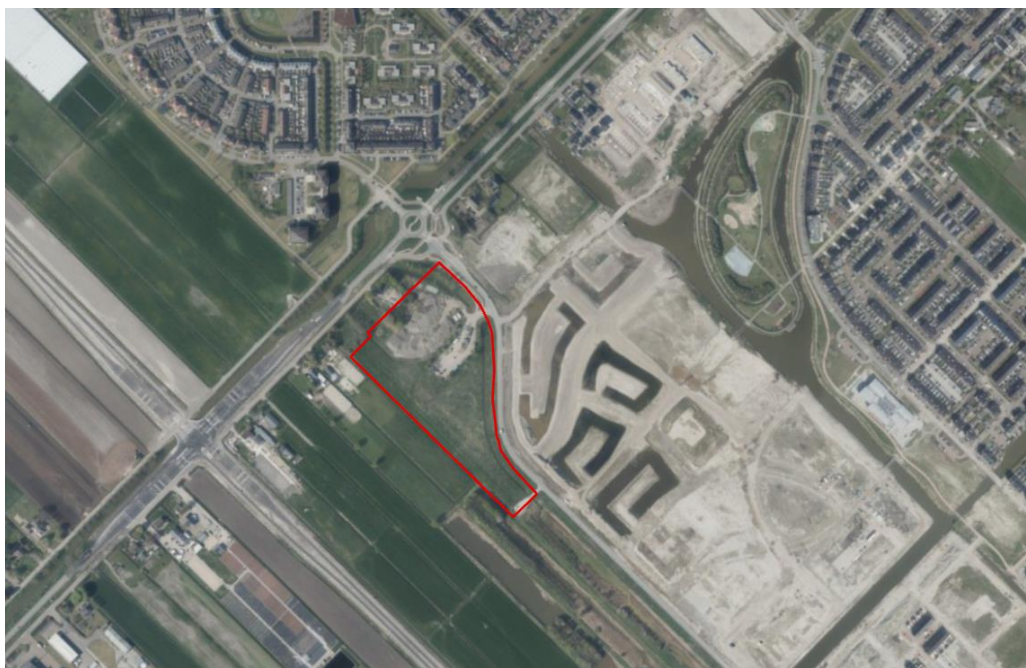
Figuur 1: Globale ligging onderzoekslocatie (rode omlijning)

De onderzoekslocatie betreft één van de drie deellocaties (Park Vredenburg) welke zich bevindt in Park Triangel. Het ontwikkelingsgebied bevindt zich ten zuiden van Tweede Bloksweg 46 Waddinxveen en omvat onder andere het voormalige afvalbrengstation aan de Zuidelijke Rondweg 250 Waddinxveen. In figuur 1 is de globale ligging van de onderzoekslocatie weergegeven.

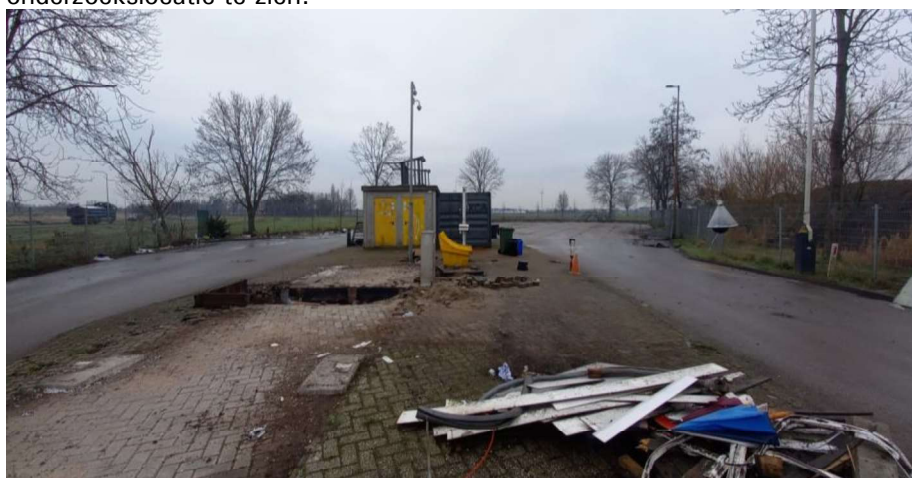
Afbeelding 2.3: Entree van de onderzoekslocatie (bron 7)

De locatie was veelal verhard met betonplaten, asfalt of klinkers. De kwaliteit van de verharding was op sommige plekken matig, met barsten in de betonplaten en het asfalt. Op sommige plekken was de klinkerverharding opengebroken. Vermoedelijk is dit gebeurd tijdens de ontmanteling van de locatie. In afbeelding 2.3 is het entree van de onderzoekslocatie te zien.

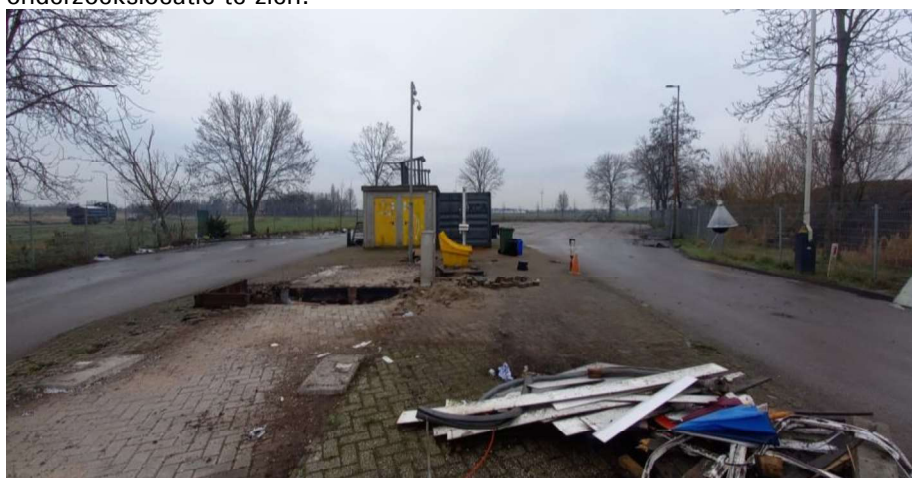
Afbeelding 2.3: Entree van de onderzoekslocatie (bron 7)

De locatie was veelal verhard met betonplaten, asfalt of klinkers. De kwaliteit van de verharding was op sommige plekken matig, met barsten in de betonplaten en het asfalt. Op sommige plekken was de klinkerverharding opengebroken. Vermoedelijk is dit gebeurd tijdens de ontmanteling van de locatie. In afbeelding 2.3 is het entree van de onderzoekslocatie te zien.
