**Historisch vooronderzoek**

in het kader van de voorgenomen  
bestemmingswijziging en nieuwbouw op de locatie

**Tweede Bloksweg 44  
te Waddinxveen**

Projectcode: 23002INW  
Kenmerk: U23-0178  
Datum: 9 maart 2023  
Opdrachtgever: Introview, dhr. W. Kaandorp (Familie Hofstra en familie Van den Brink)

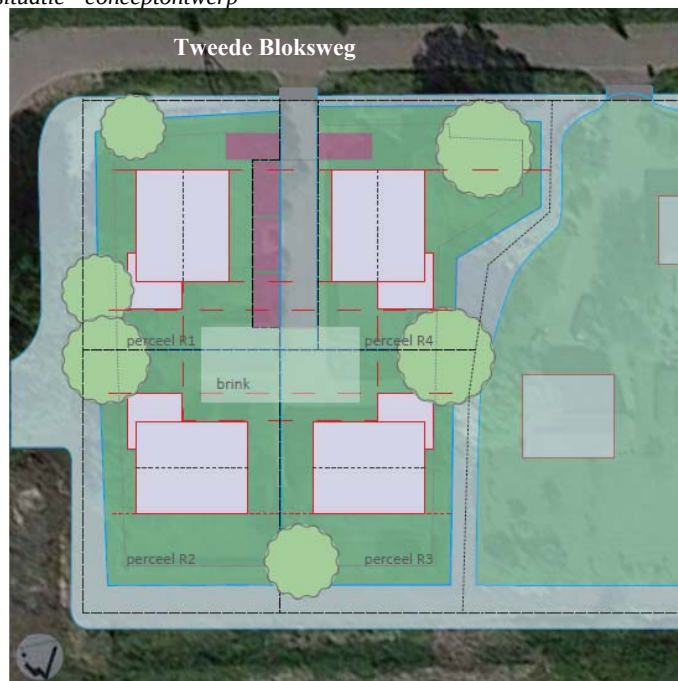
*Afbeelding 2.2.1: Nieuwe situatie - conceptontwerp*

voorstel verkaveling Reinhartstaete in vier percelen rond de brink

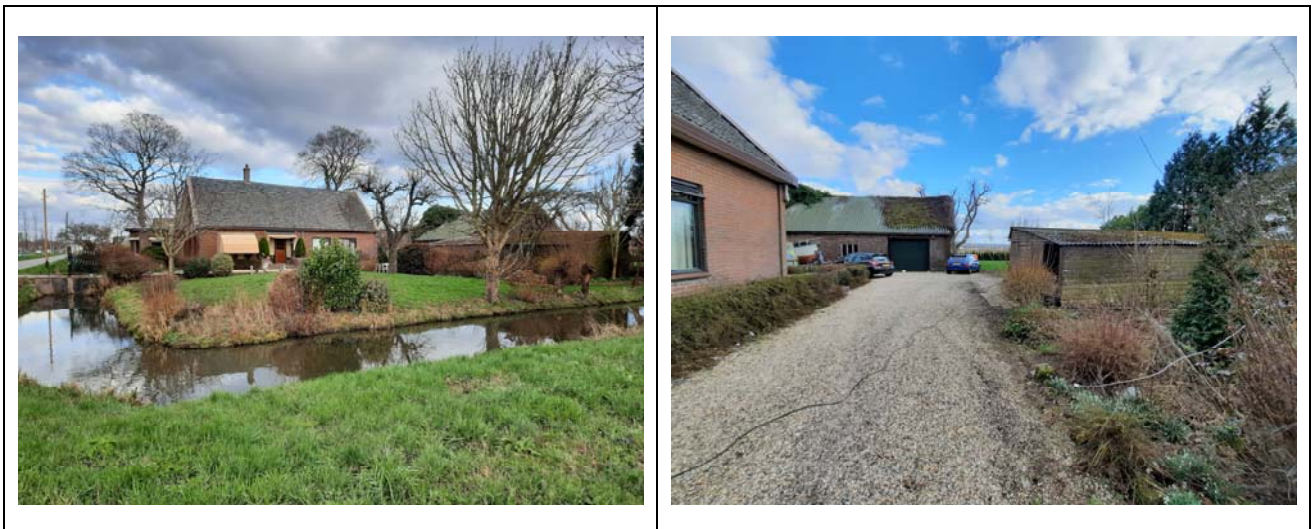
### **Foto's**

De terreininspectie is uitgevoerd op 27 februari 2023. Op het woonerf en het overig extensieve deel van de locatie zijn géén bijzonderheden geconstateerd die de bodemkwaliteit negatief kunnen beïnvloeden. Uit de locatie inspectie is gebleken dat op de onderzoekslocatie meerdere voertuigen staan gestald, vermoedelijk voor hobby (hooguit 10). Het afdak van de westelijke schuur / overkapping (abc-golfplaten) en mogelijk de pet van de schoorsteen bestaan mogelijk uit asbest-cement. Behalve scheurvorming in de klei zijn geen verkleuringen, brandplekken, ophogingen of noemenswaardige verzakkingen of overige bijzonderheden waargenomen.

De locatie is halfverhard (grind / split) vanaf het toegangshek tot aan de schuur en op een strook langs de woning.

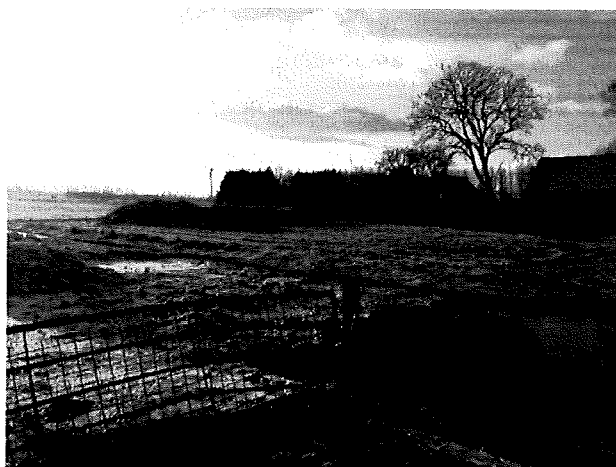
Op onderstaande foto is de voorzijde van de locatie weergegeven. In bijlage 3 zijn enkele aanvullende foto's opgenomen.
