**HISTORISCH (BODEM)ONDERZOEK**

**Overslagweg naast 13D  
Waddinxveen**

kenmerk Waders Milieu BV: 23400201H

*datum rapport:* 1 februari 2023

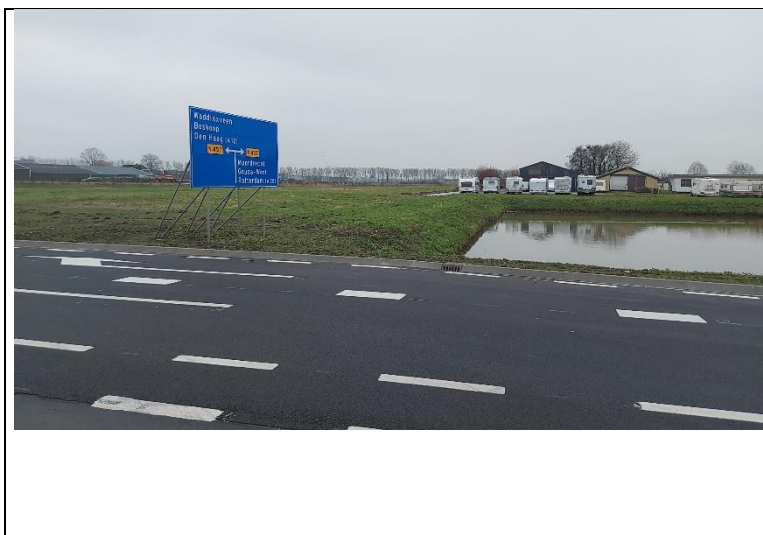
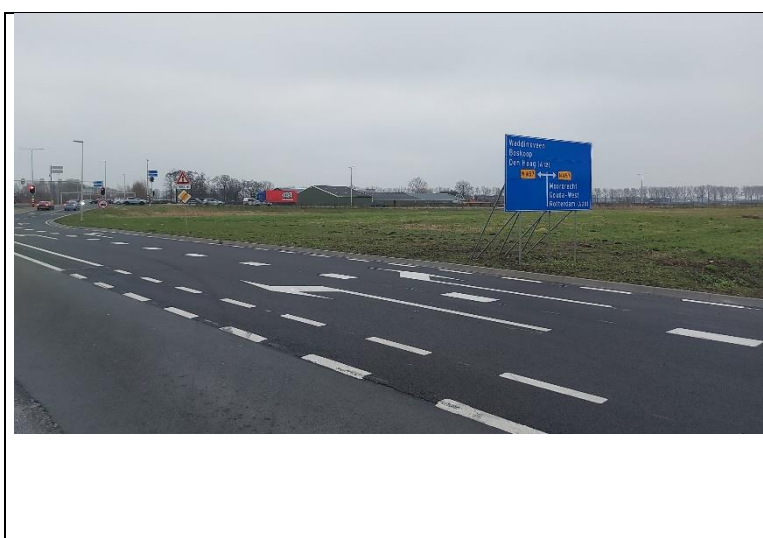
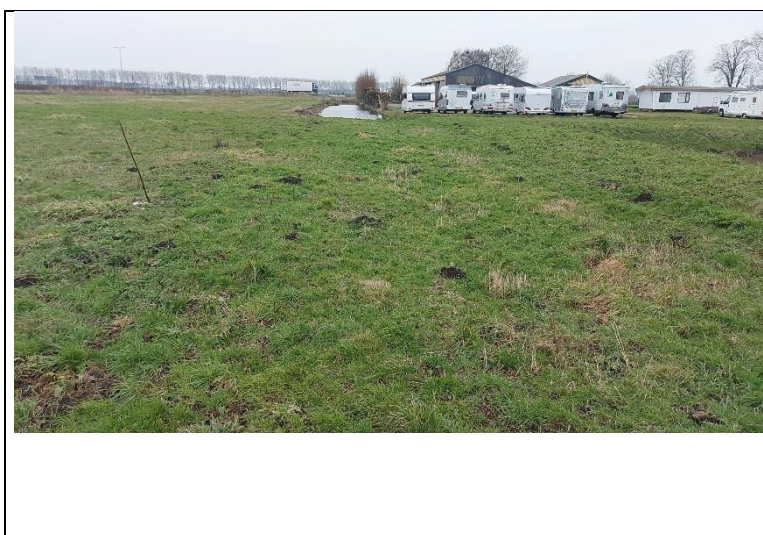
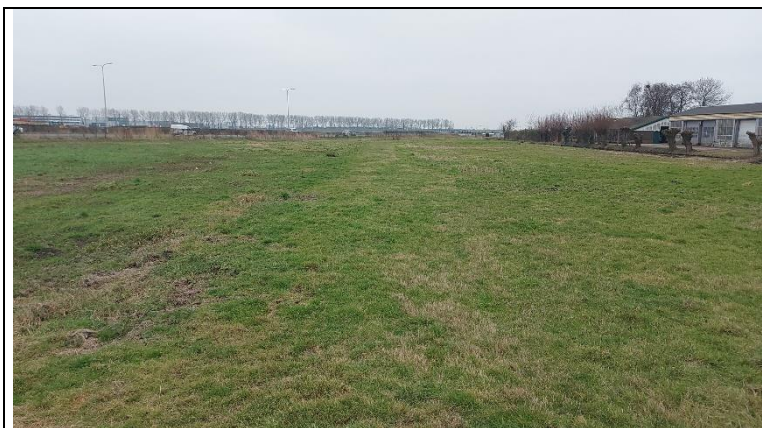
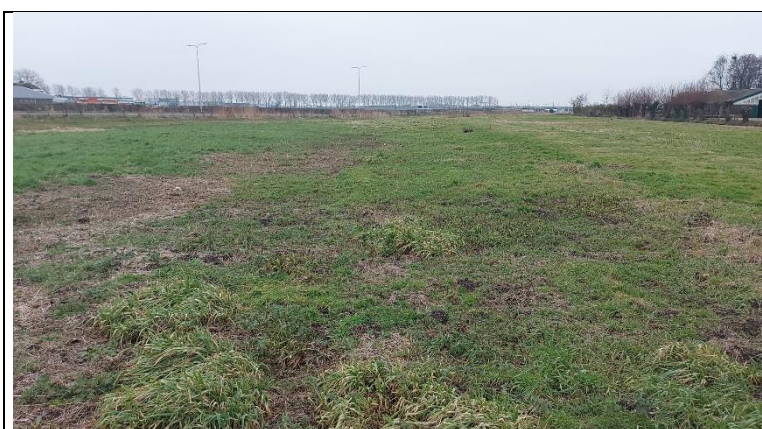
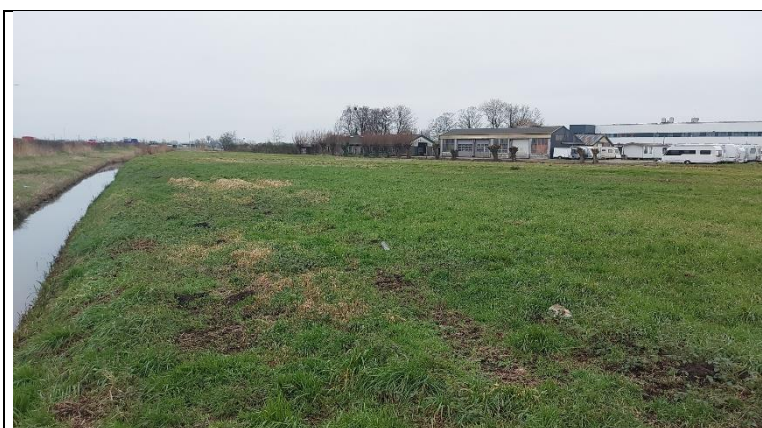
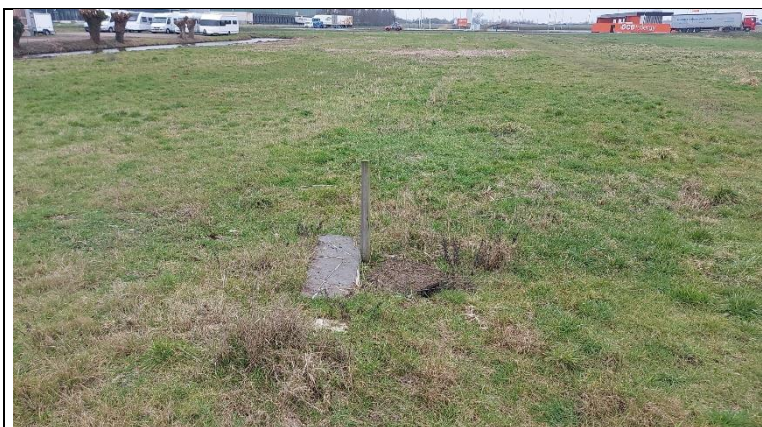
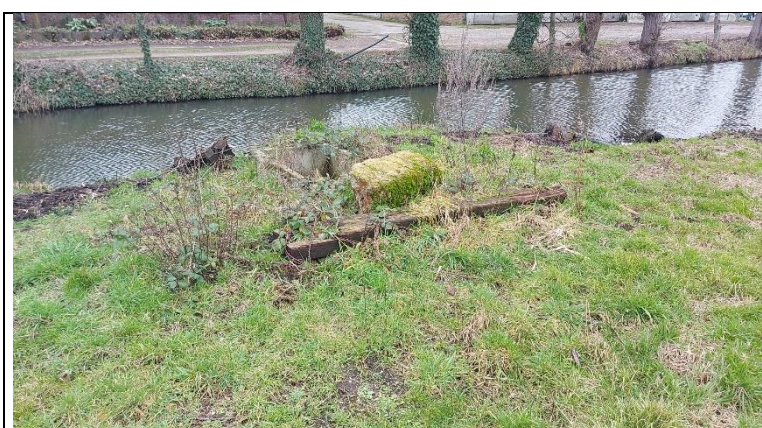
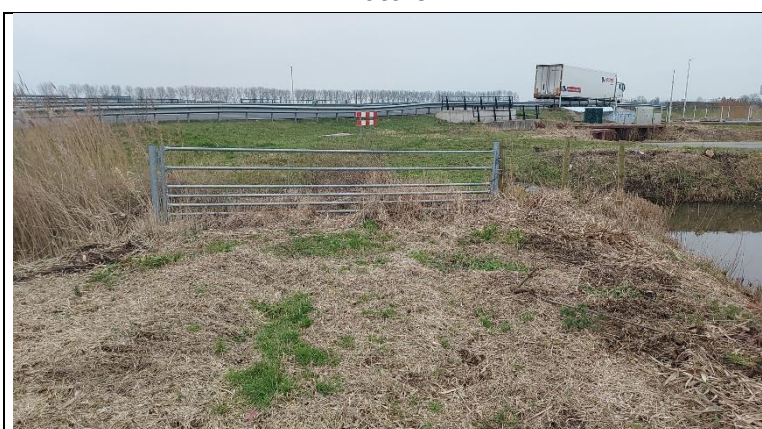
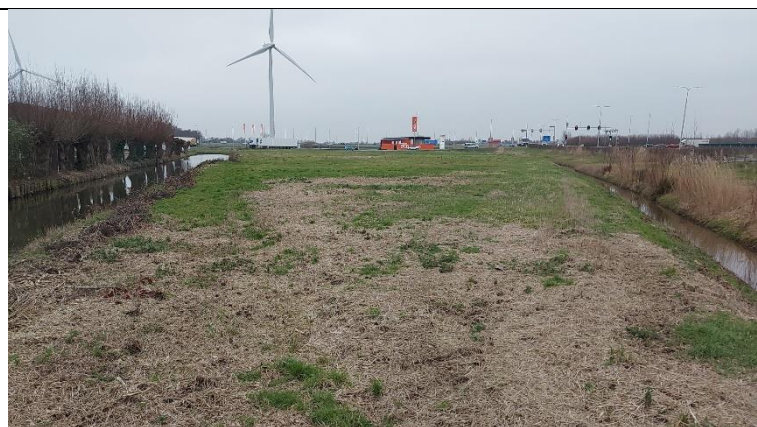
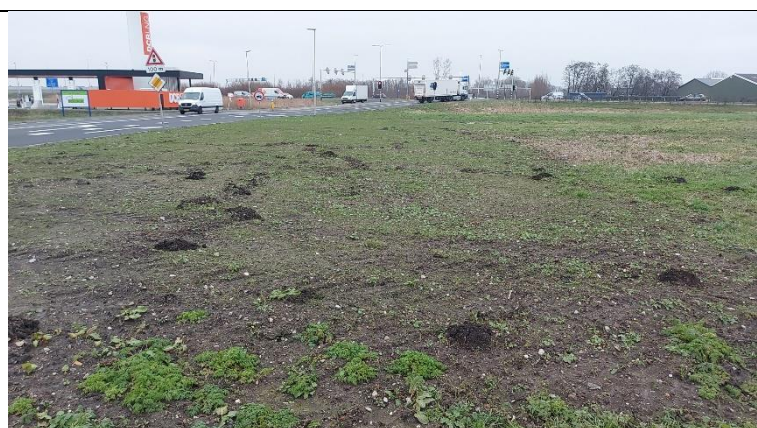
Op 24 januari 2023 is de onderzoekslocatie geïnspecteerd met daarbij speciale aandacht voor eventueel aanwezige bodembedreigende activiteiten. In bijlage 1 zijn de hierbij genomen foto's opgenomen.

Tijdens de visuele inspectie van de locatie zijn geen bodembedreigende activiteiten aangetroffen. Wel zijn in het verlengde van de huidige sloten, mogelijk gedempte sloten aangetroffen. De gedempte sloten zijn aangegeven op de tekening in bijlage 1. Op het noordwestelijk deel van de locatie zijn op het maaiveld puinresten waargenomen en aan de zuidoostzijde van de locatie bevindt zich een (toegangs)dam.

Op het maaiveld zijn geen asbestverdachte materialen waargenomen, maar wel puinresten (op noordwestelijk locatiedeel). Verder zijn geen aanwijzingen verkregen, bijvoorbeeld puinverhardingen, voor de aanwezigheid van asbest in de bodem van de locatie.

Geadviseerd wordt om op de locatie een verkennend bodem- en asbest in grond-/puinonderzoek uit te voeren volgens de **NEN 5740** en **NEN 5707/NEN 5897**, waarbij extra aandacht uit dient te gaan naar de hiervoor vermelde verdachte deellocaties (voormalig bebouwd locatiedeel met verontreinigde ophooglaag, asbestweg en toegangsdam, noordwestelijk deel locatie met puinresten op maaiveld en de gedempte sloot).
