# RAPPORT

## **De Passage te Waddinxveen**

Vooronderzoek bodem

Klant: Gemeente Waddinxveen

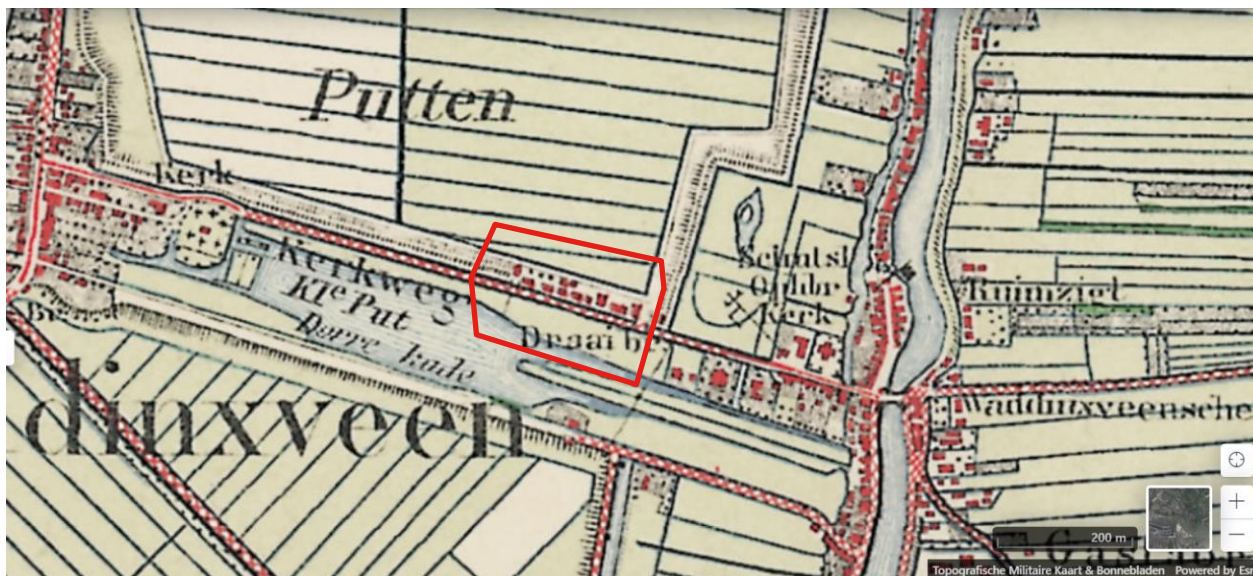
Figuur 2-2 Topografische kaart 1914 met globale ligging plangebied

Op de topografische kaarten van begin 1914 is de Kerkweg zichtbaar gelegen op een dijk met aan de noordzijde woningen en aan de zuidzijde het oppervlaktewater de Kleine Put. De rest van het gebied is in gebruik voor agrarische doeleinden doorsneden door diverse sloten.

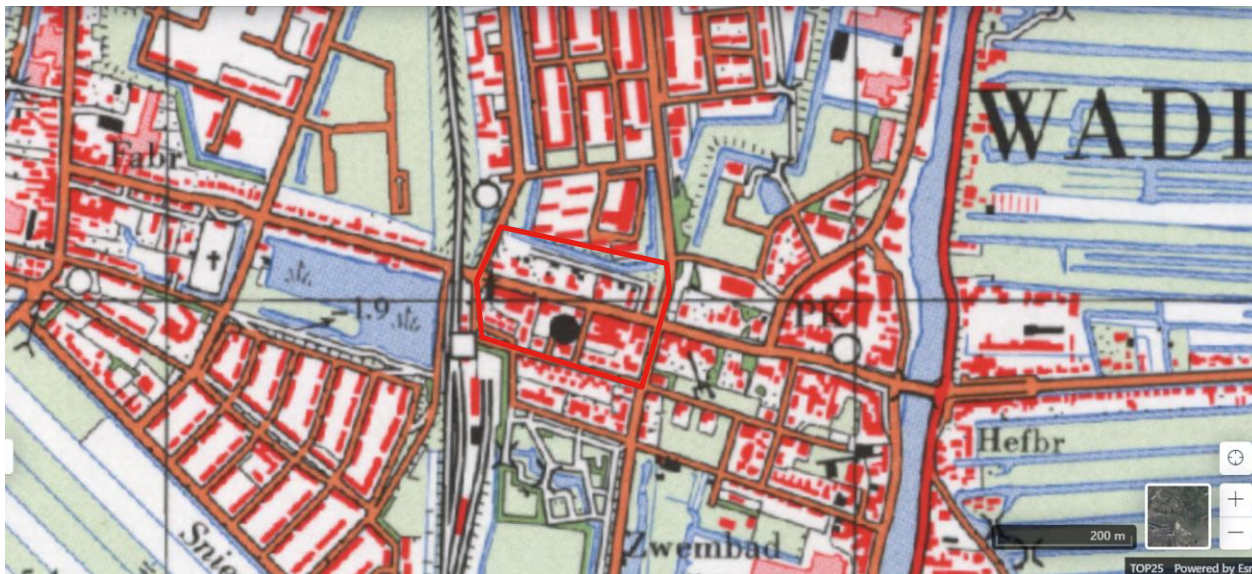
*Figuur 2-4 Topografische kaart 1969 met globale ligging plangebied*

In de periode 1950-1970 is het gebied ingrijpend veranderd. Op de topografische kaart van 1969 is de uitbreiding van Waddinxveen zichtbaar. De huidige wegenstructuur is aanwezig en het resterende oppervlaktewater is gedempt. Aan de noordzijde is nieuw oppervlaktewater gegraven en verder is nagenoeg het gehele gebied bebouwd. Op de topografische kaart van 1981 is te zien dat de woningen ten noorden van de Kerkweg zijn gesloopt en vervangen voor de huidige flats. Het winkelcentrum De Passage is gerealiseerd en aan de Juliana van Stolberglaan zijn de twee bedrijfspanden aanwezig. Door de bouw van het winkelcentrum is de Kerkweg gesplitst in Kerkweg-Oost en Kerkweg-West. Ter hoogte van het winkelcentrum heet het nu Passage.

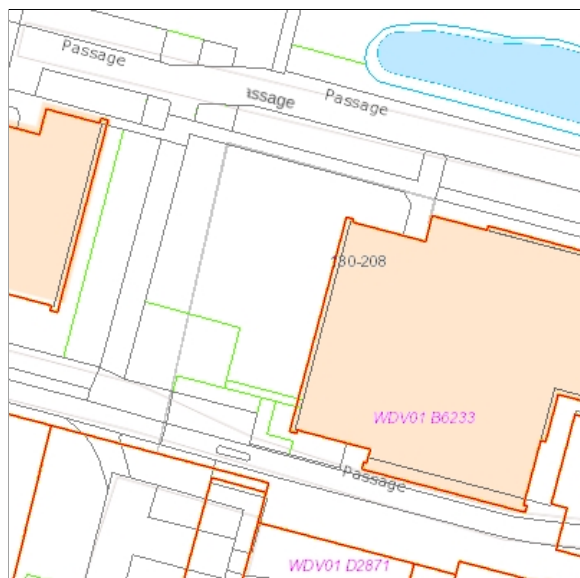
Locatiecode: ZH062710200  
Contour type: Grond  
Grenswaarde: I  
Oppervlakte (m2): 40  
Volume (m3): 20  
Componenten: Metalen  
Bovenkant (m-mv): 0,50  
Onderkant (m-mv): 1,50

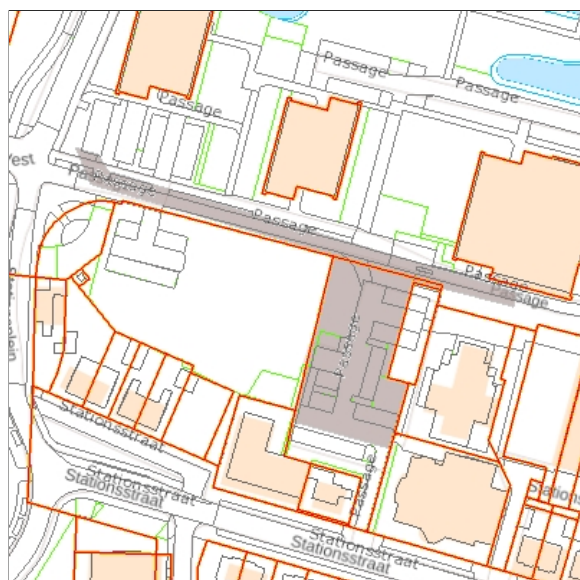
Locatiecode: ZH062700050  
Contour type: Grond  
Grenswaarde: I  
Oppervlakte (m2): 1100  
Volume (m3): 1100  
Componenten:  
Bovenkant (m-mv): 0,40  
Onderkant (m-mv): 1,60
