# **BESTEMMINGSPLAN**

## **AAN- EN HEFBRUG**

20 mei 2011

## **Akoestisch onderzoek in verband met renovatie van de westelijke aanbrug van de hefbrug te Waddinxveen**

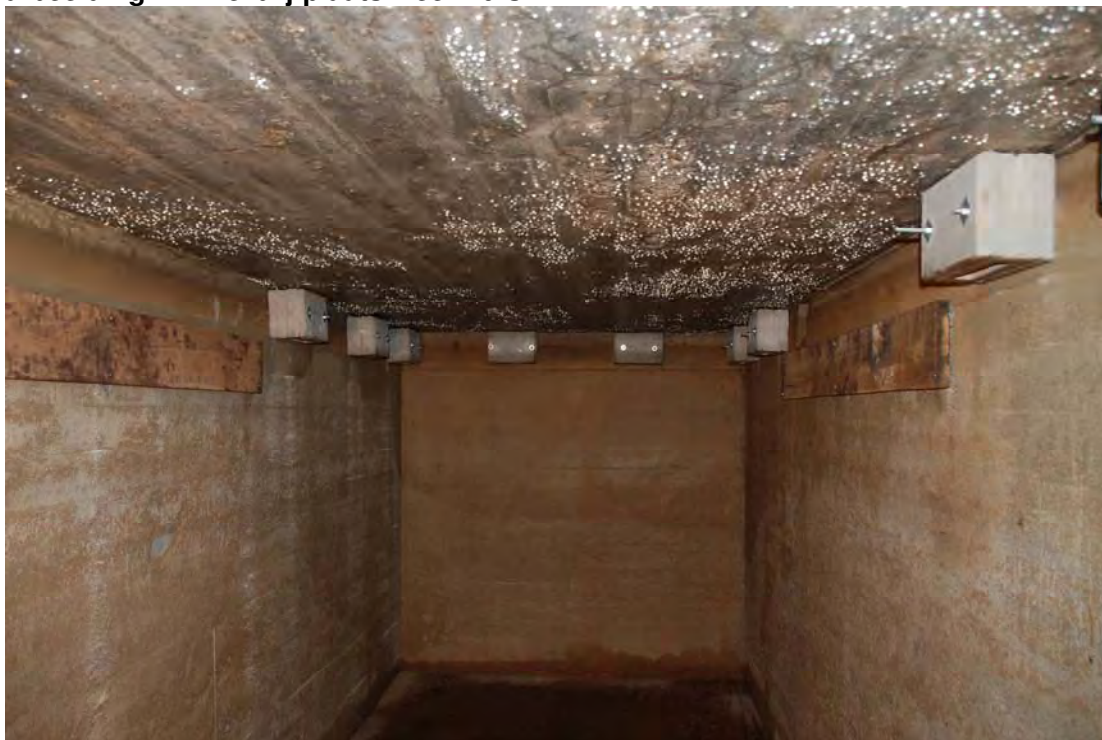
### afbeelding II.4. Verblijfplaats vleermuis

- de invliegopeningen moeten minimaal 18 mm breed voor de dwergvleermuis en 25 mm breed voor de laatvlieger zijn;
- de invliegopeningen dienen op vandalisme bestendige hoogte te worden geplaatst;
- onder de invliegopening dient een ruwe landingsplaats aanwezig te zijn;
- de binnenzijde van de verblijfplaats moet een ruwe structuur hebben (roosters, ruwe metsel muren);
- de temperatuur dient in de winter tussen de 0 en 9 °C te zijn;
- de luchtvochtigheid dient zo hoog mogelijk te zijn. Dit kan gerealiseerd worden door geen verharding te realiseren;
- het verblijf dient een aarden afdek van 1 meter te krijgen;
- de verblijfplaats dient donker te zijn en mag in de winter niet verstoord worden;
- de verblijfplaats dient tocht vrij te zijn.

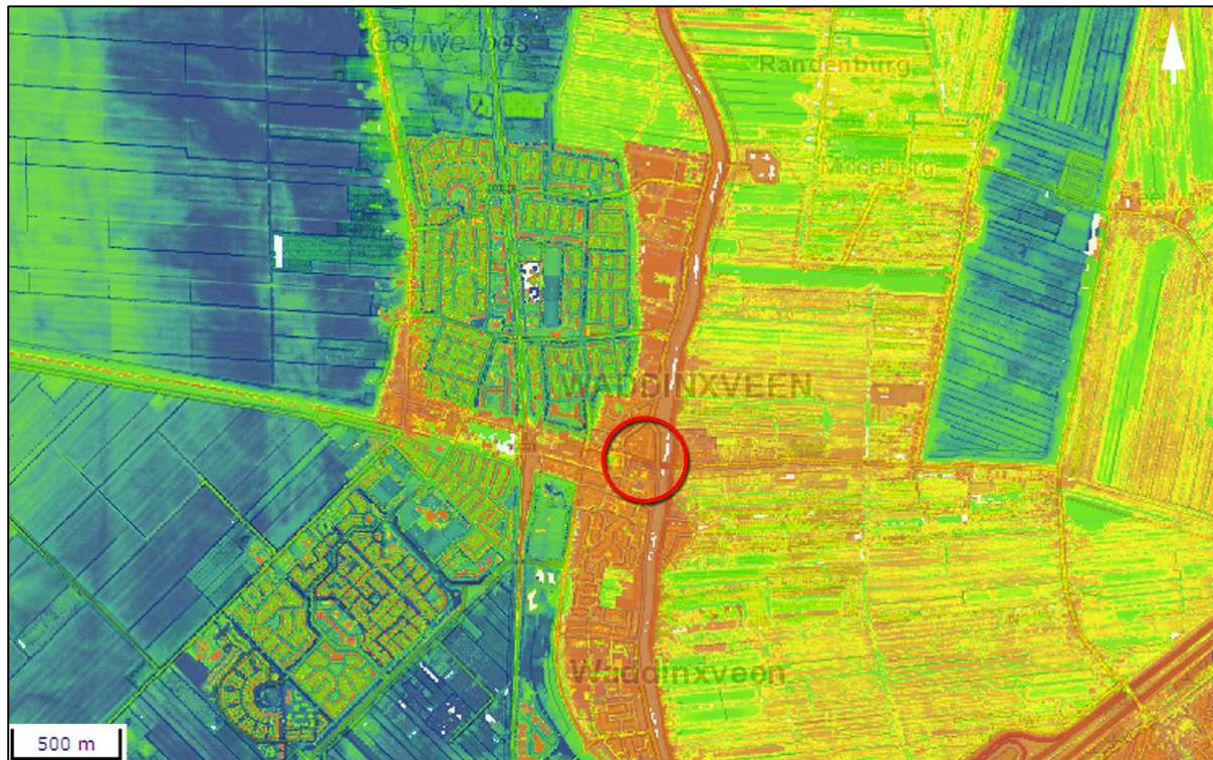
*Figuur 4: De locatie van het plangebied (rode cirkel) op het AHN ([www.ahn.nl](http://www.ahn.nl)). Hoe geler en roder de kleur hoe hoger het maaiveld ligt en hoe groener en blauwer hoe lager.*

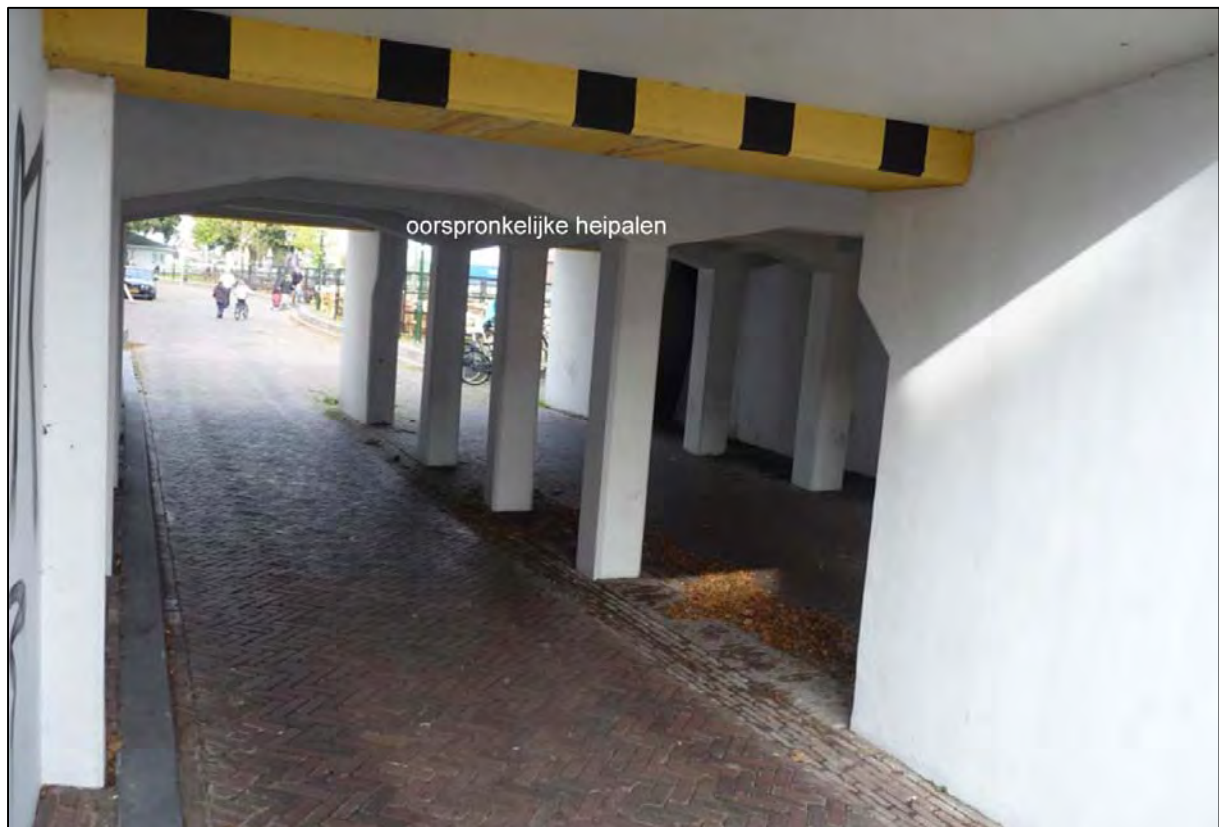
a. Niet-oorspronkelijke onderdoorgang onder de aanbrug met de oorspronkelijke heipalen.

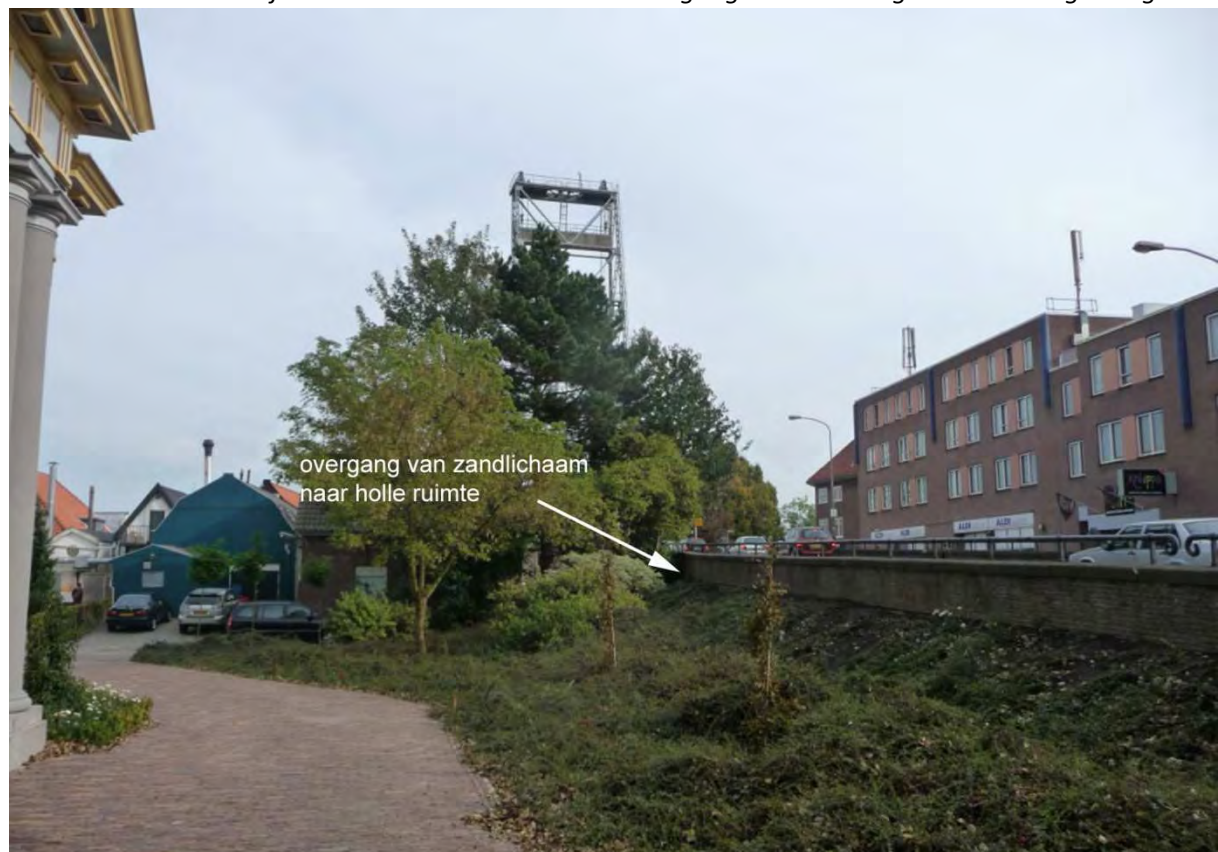
d. Noordkant van de aanbrug met zichtbaar de overgang van het zandlichaam naar de holle ruimte.

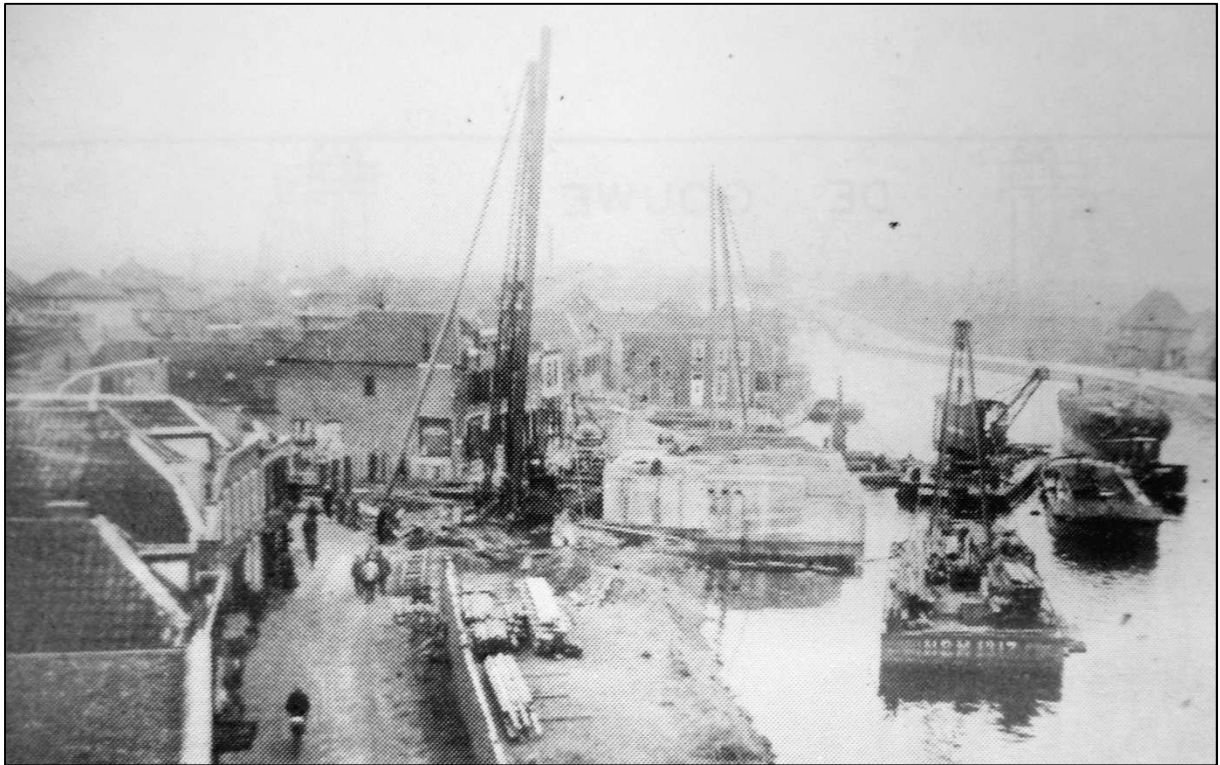
*a. Bouw van de fundering van de westelijke heftoren aan de Zuidkade, gezien vanuit het zuiden, 1935, (bron: Versluis 1996).*

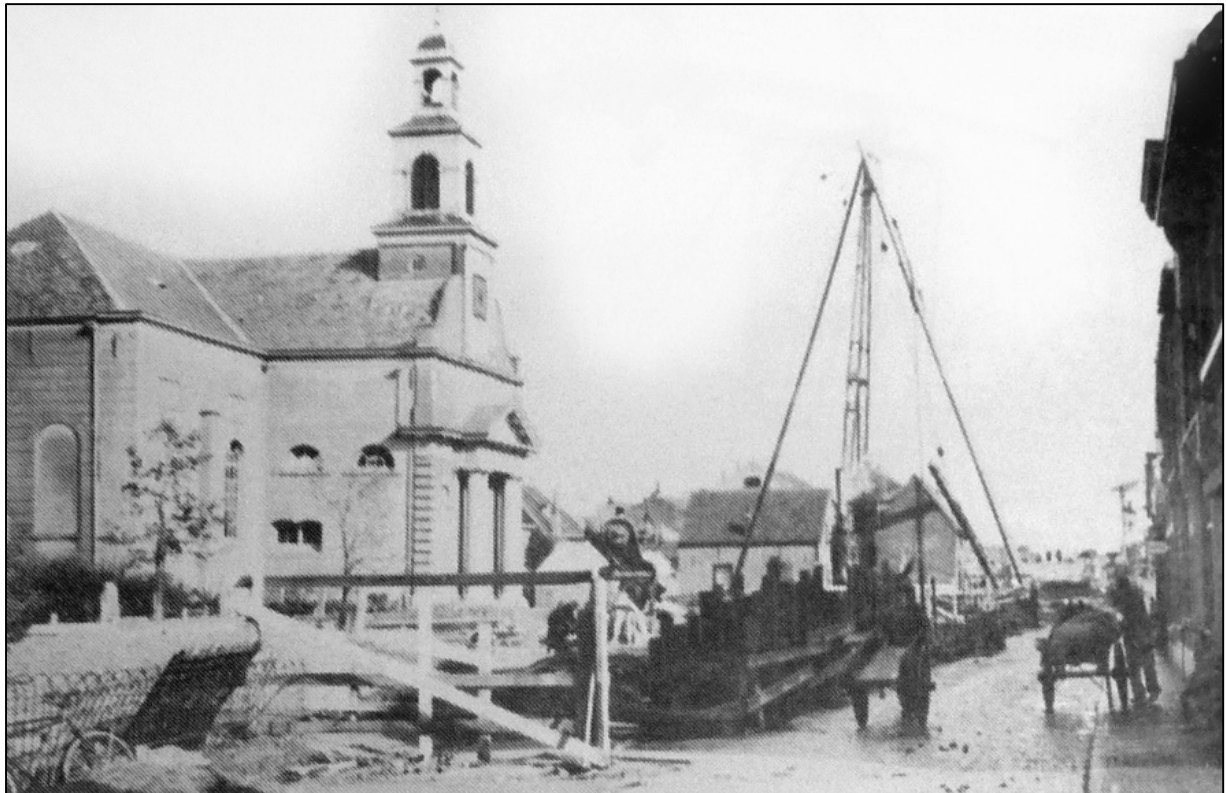
e. Bouw van de westelijke aanbrug in 1935, kijkende in oostelijke richting (bron: Versluis 1996).
