Datum 19 juli 2021  
Ons kenmerk B01-77878.33-WZI-c01  
Uw kenmerk -  
Behandeld door [REDACTED]  
Betreft HO conform NEN 5725 Beukenhof 5 Waddinxveen

Hierbij doen we u de resultaten van het historisch onderzoek conform de NEN 5725 toekomen. De aanleiding voor het onderzoek is de voorgenomen bestemmingswijziging en geplande nieuwbouw. De onderzoekslocatie betreft kadastraal perceel: Gemeente Waddinxveen, Sectie D, Nummers 2232, 3542 en 3543. Ter plaatse van perceel 2232 bevindt zich een kinderdagverblijf (Beukenhof 5 te Waddinxveen), ter plaatse van perceel 3542 een parkeerplaats, voetpaden en gras en ter plaatse van perceel 3543 bosschages. De oppervlakte van de locatie bedraagt circa 2.050 m<sup>2</sup>. De regionale ligging en kadastrale gegevens zijn als bijlage opgenomen (bijlage 1 en 2).

Beukenhof 5 Waddinxveen

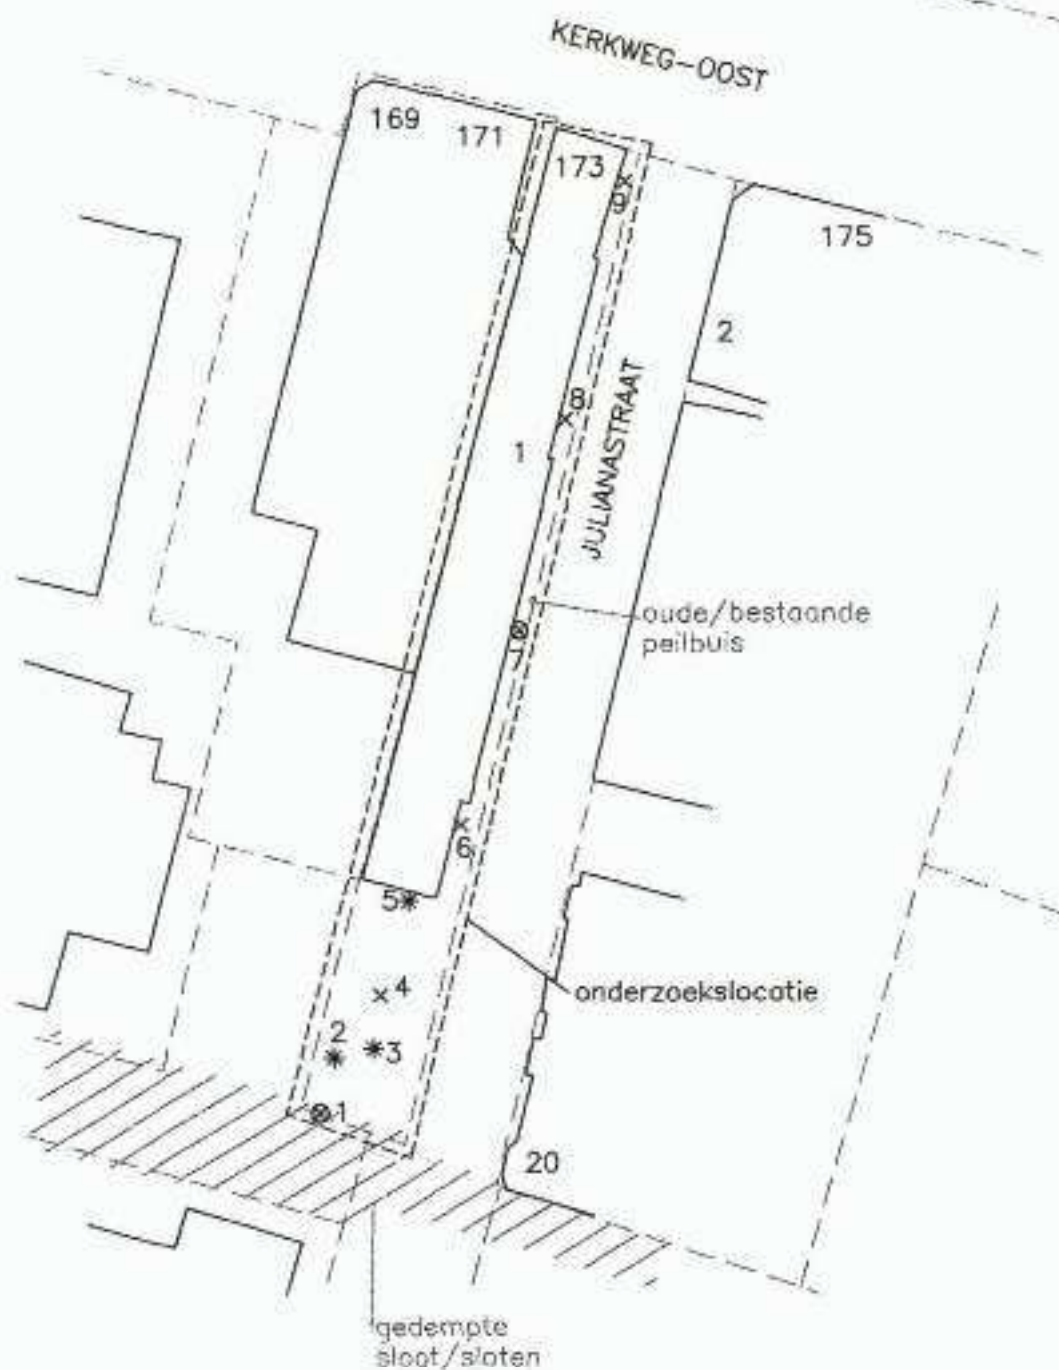
| aanleiding<br><b>SITUATIE TEKening</b> | | <br><b>HMT</b><br><b>HOSTE MILIEUTECHNIEK BV</b> |

- x Boring tot circa 0,5 m-mv
- \* Boring tot circa 1,0 m-mv
- ⊗ Boring met peilbuis

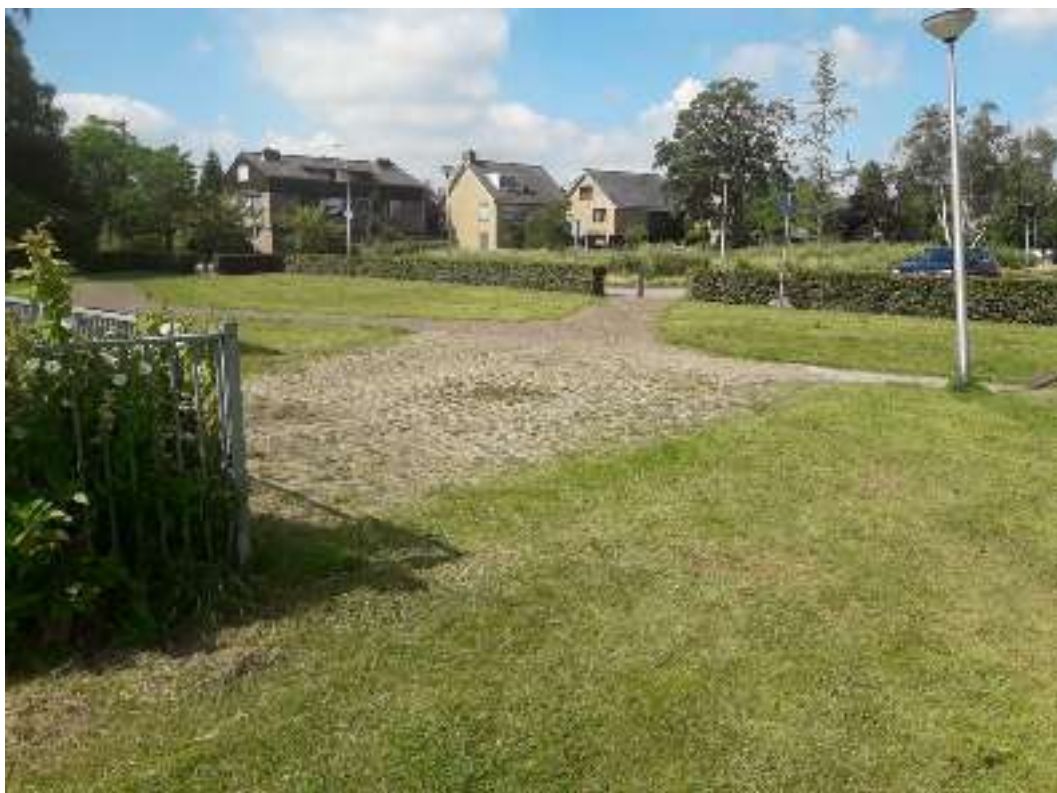
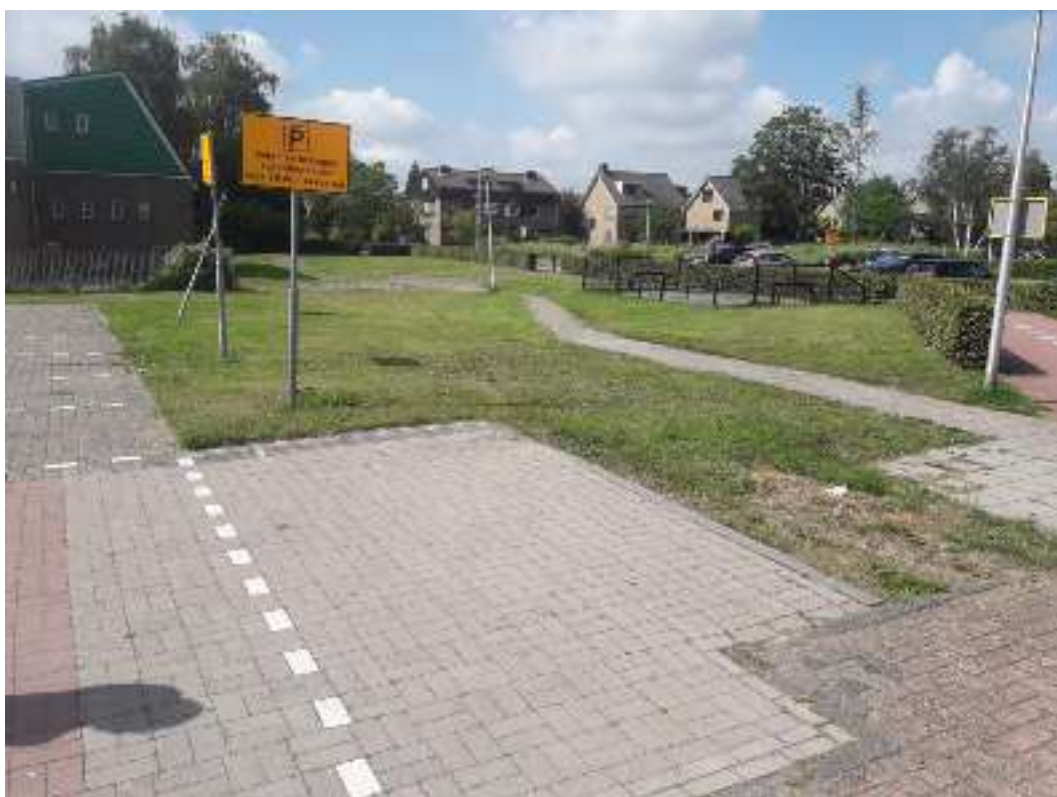
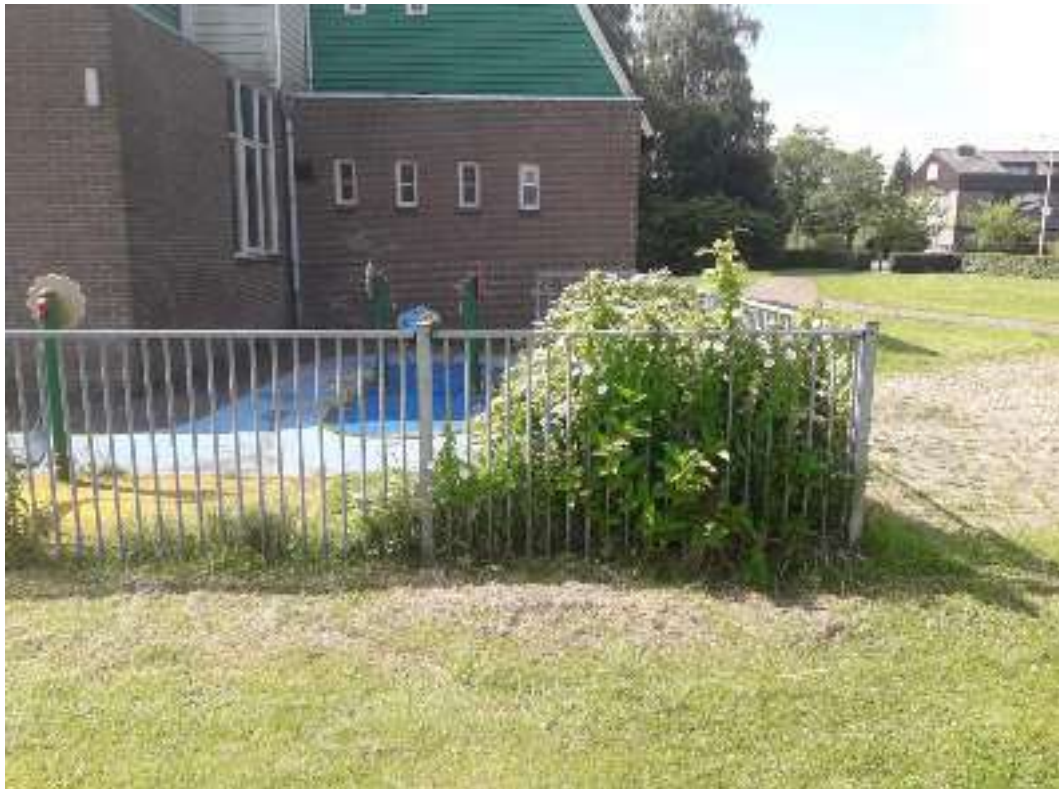
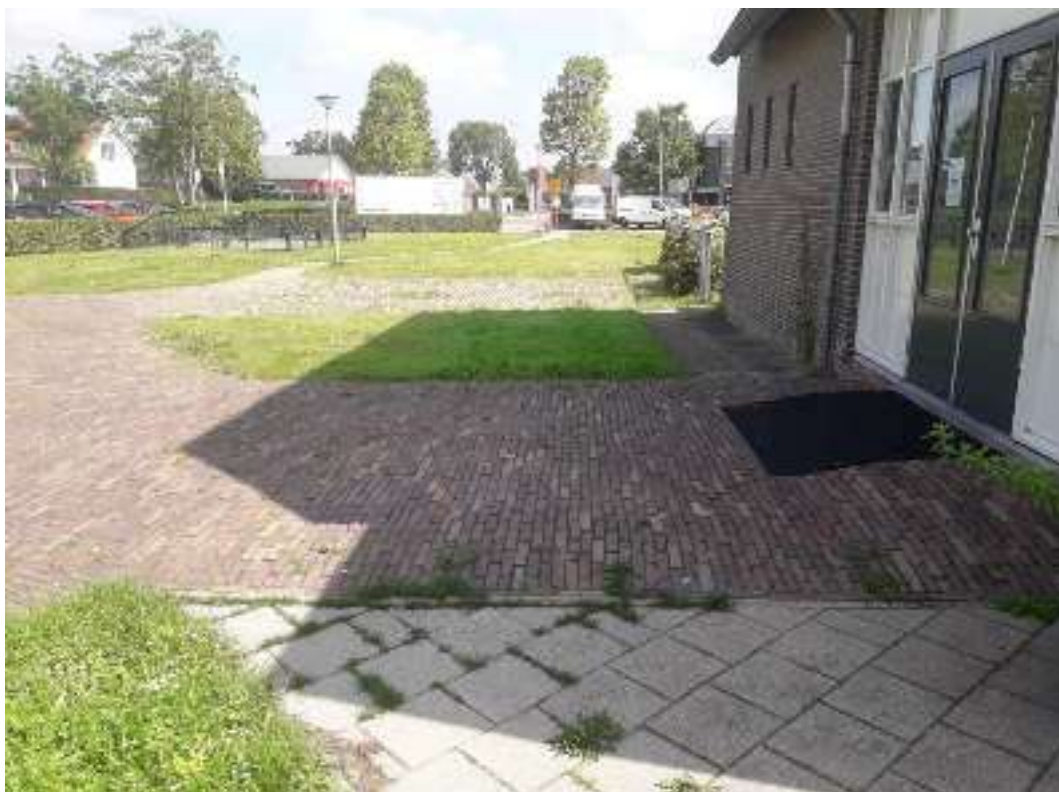
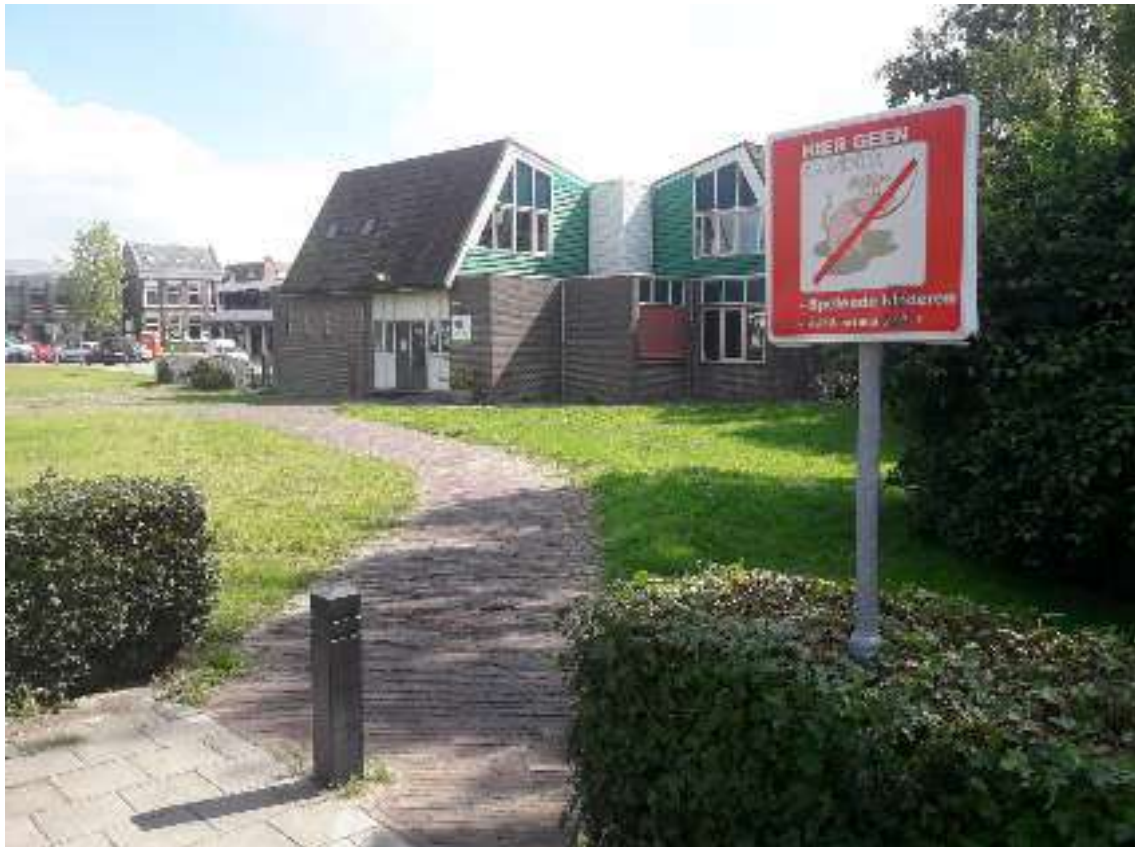
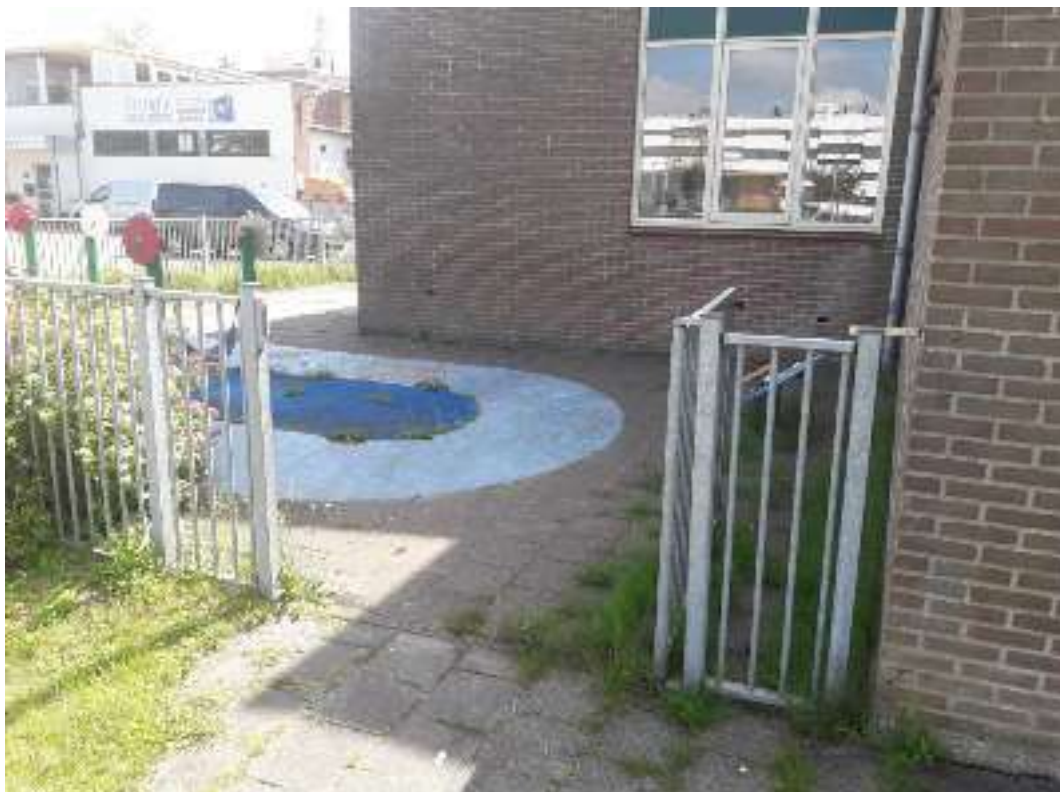
### **Foto's**

Tijdens de terreininspectie zijn geen waarnemingen gedaan die duiden op de mogelijke aanwezigheid van een bodemverontreiniging en/of mogelijke bronnen die een bodemverontreiniging zouden kunnen hebben veroorzaakt. Daarnaast is geen asbestverdacht (plaat-)materiaal aangetroffen.

Aanbevolen wordt om een bodemonderzoek uit te voeren conform de NEN 5740 naar de aanwezigheid van de gedempte sloot en de eventuele belasting met lood en zink.
