**RAPPORT**  
**Verkennd bodemonderzoek**  
**Kerkweg Oost 155, 157 en 157A te**  
**Waddinxveen**

Aeres Milieu projectnummer AM15085

Definitief (vs2)

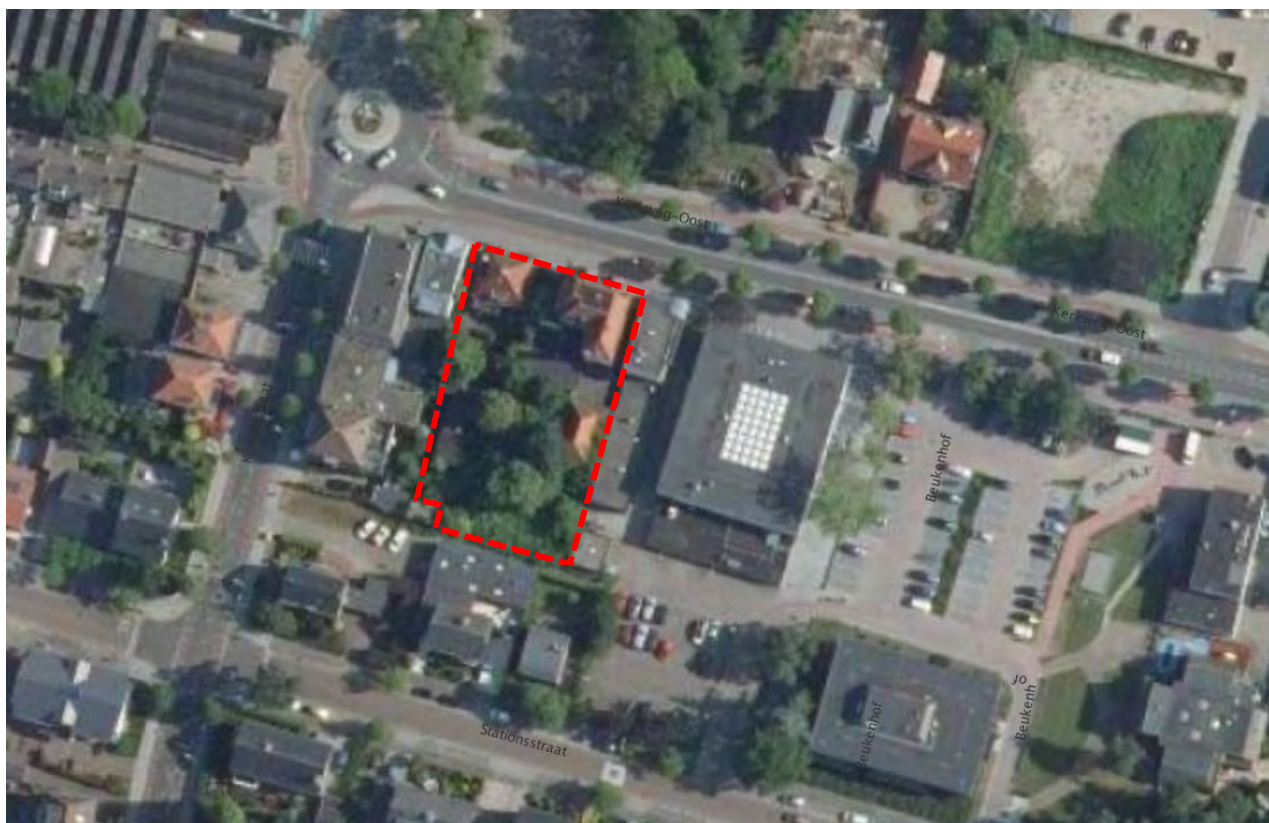
Afbeelding 1: globale begrenzing onderzoekslocatie (Bron luchtfoto: ruimtelijkeplannen.nl)

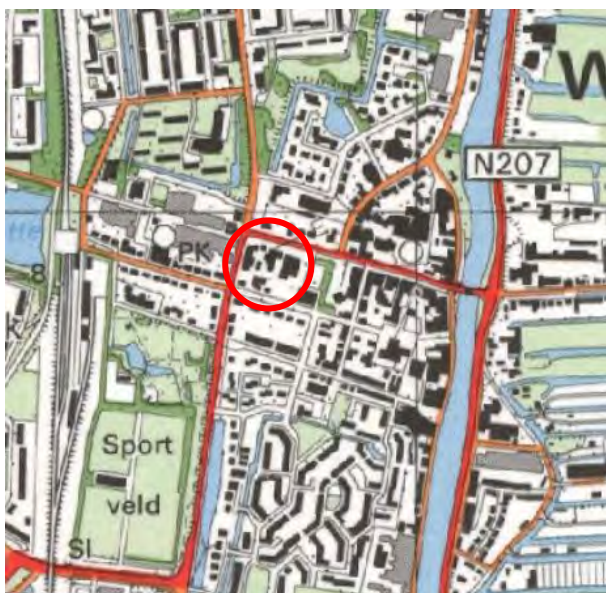
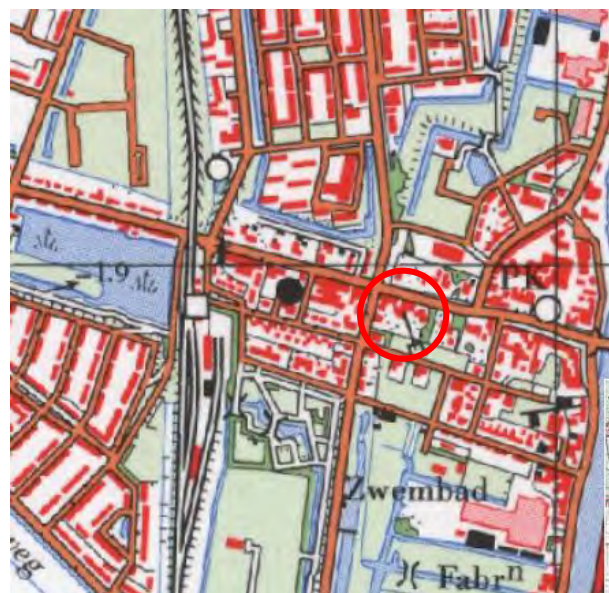
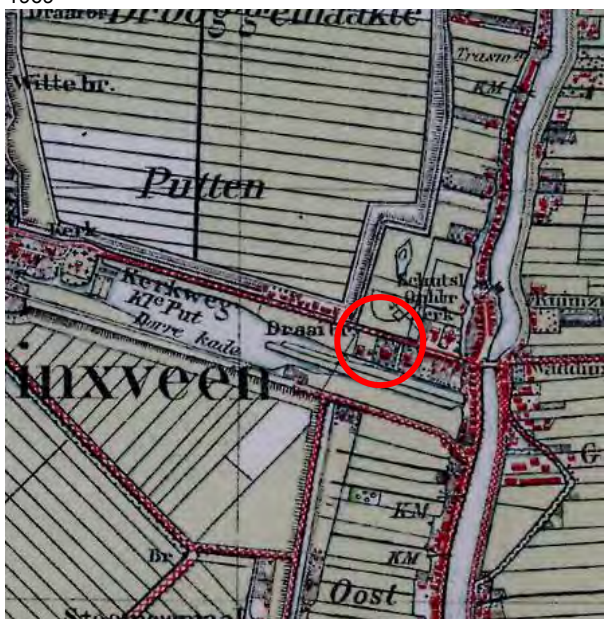
Uit kaartmateriaal van de geraadpleegde historische kadasterkaarten [www.watwaswaar.nl] uit 1914, 1950, 1969 en 1988 is af te leiden dat de onderzoekslocatie reeds was bebouwd.

Afbeelding 2: geraadpleegde historische kaarten (Bron kaarten: watwaswaar.nl)
