## Historisch bodemonderzoek

Distripark Moordrechtboog te Waddinxveen

Documentcode: 15M1127.RAP001

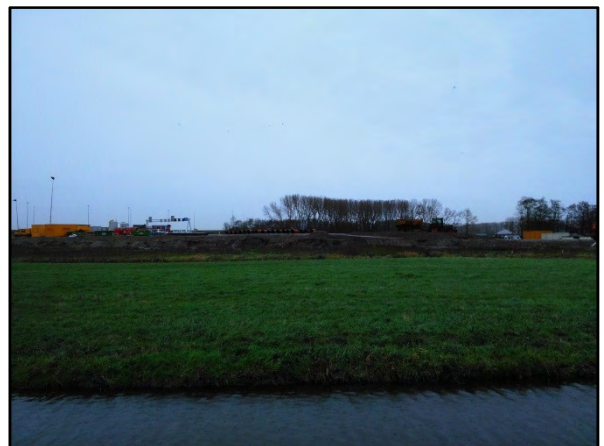
Foto 6:

Op 30 november 2015 is een locatie-inspectie uitgevoerd. De openbare wegen Nijverheidsweg en Overslagweg zijn verhard met asfalt. Ten noorden van de Overslagweg is een braakliggend terrein met riet aanwezig. Ten zuiden van de Overslagweg is een PostNL Sorteercentrum aanwezig. Op het oostelijk deel van de locatie gaat de asfaltweg over in een puinpad (zie foto's 3 en 5 in bijlage 6). Het puinpad gaat verder in noordelijke richting naar een windmolen langs de rijksweg A12. Oostelijk van de puinpad zijn enkele weilanden gelegen. Ten oosten van onderhavige locatie is een bouwterrein aanwezig, welke waarschijnlijk verband houdt met de aanleg van de oprit / afrit van de rijksweg A12 (zie foto 6 in bijlage 6).

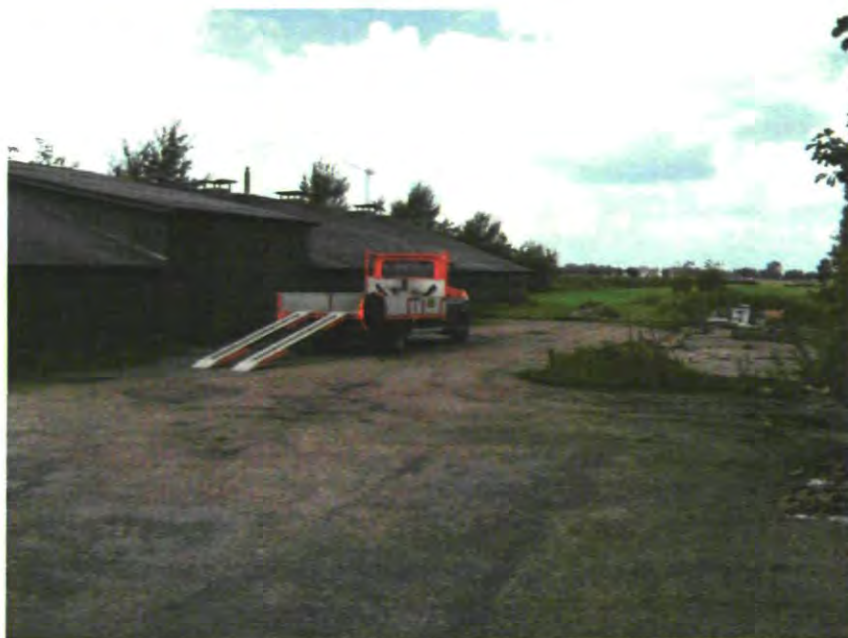
Op onderstaande foto is de bestaande schuur op het perceel weergegeven. In bijlage 6 zijn enkele aanvullende foto's opgenomen.
