VERKENNEND ONDERZOEK ASBEST IN  
BODEM

RAADSHUISPLEIN 1

TE WADDINXVEEN

# Rapportage verkennend onderzoek asbest in bodem

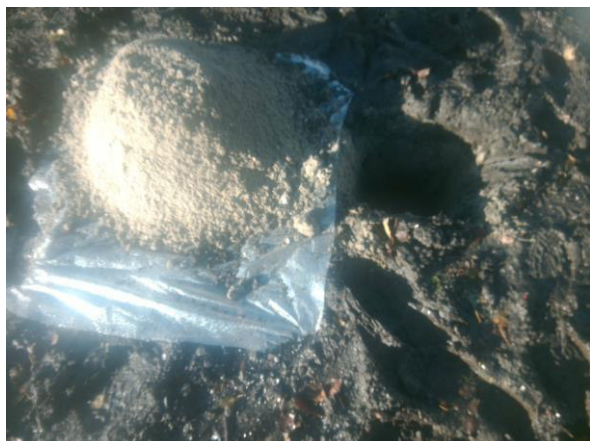
Foto 1. Asbestinspectiegat 01

In het opgegraven en opgeboorde materiaal zijn zintuiglijk geen verontreinigingen waargenomen.

0 braak  
10 Zand, zeer fijn, zwak siltig, sterk humeus, donker bruinzwart, Graven  
50 Zand, matig fijn, zwak siltig, zwak schelphoudend, lichtgeel, Graven

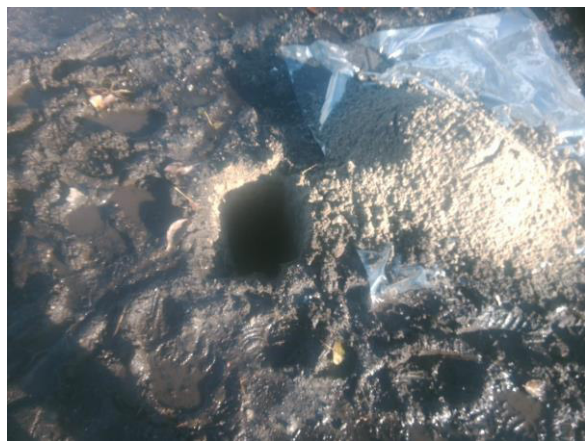
Foto 2. Asbestinspectiegat 02

0 braak  
10 Zand, zeer fijn, zwak siltig, sterk humeus, donker bruinzwart, Graven  
50 Zand, matig fijn, zwak siltig, zwak schelphoudend, lichtgeel, Graven

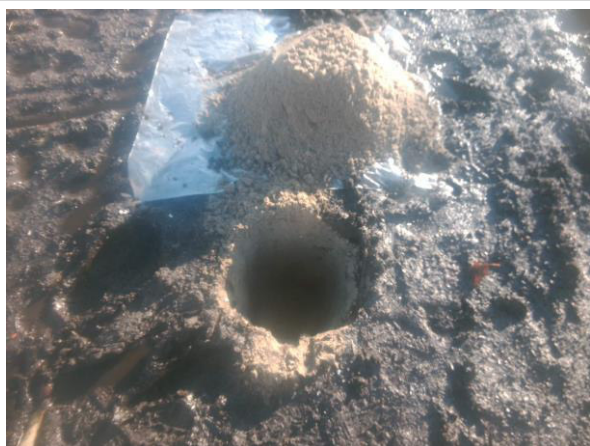
Foto 3. Asbestinspectiegat 03

0 braak  
10 Zand, zeer fijn, zwak siltig, sterk humeus, donker bruinzwart, Graven  
50 Zand, matig fijn, zwak siltig, zwak schelphoudend, lichtgeel, Graven

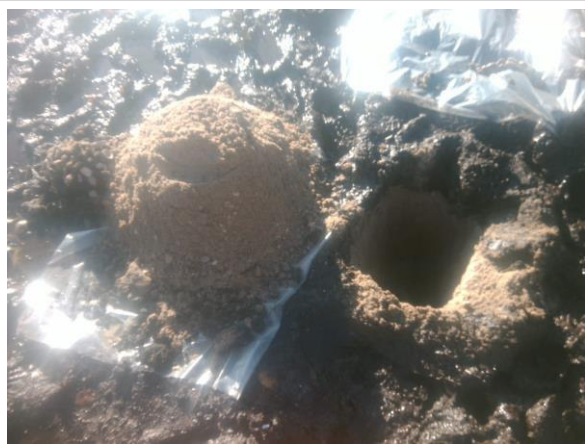
Foto 4. Asbestinspectiegat 04

0 braak  
10 Zand, zeer fijn, zwak siltig, sterk humeus, donker bruinzwart, Graven  
50 Zand, matig fijn, zwak siltig, zwak schelphoudend, lichtgeel, Graven  
100 Zand, zeer fijn, zwak siltig, zwak schelphoudend, licht cremegeel, Edelmanboor  
200 Zand, zeer fijn, zwak siltig, grijsbeige, Guts

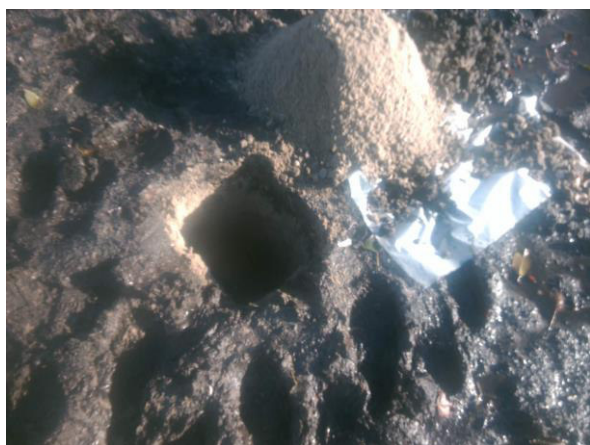
Foto 5. Asbestinspectiegat 05

0 braak  
10 Zand, zeer fijn, zwak siltig, sterk humeus, donker bruinzwart, Graven  
50 Zand, matig fijn, zwak siltig, zwak schelphoudend, lichtgeel, Graven

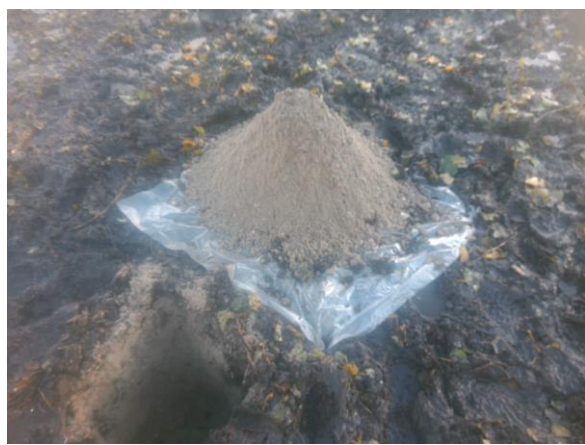
Foto 6. Asbestinspectiegat 06

0 braak  
15 Zand, zeer fijn, zwak siltig, sterk humeus, donker bruinzwart, Graven  
50 Zand, matig fijn, zwak siltig, zwak schelphoudend, lichtgeel, Graven

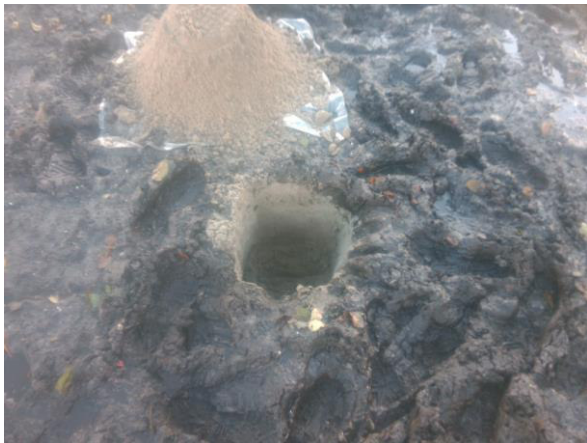
Foto 7. Asbestinspectiegat 07

0 braak  
10 Zand, zeer fijn, zwak siltig, sterk humeus, donker bruinzwart, Graven  
50 Zand, matig fijn, zwak siltig, zwak schelphoudend, lichtgeel, Graven

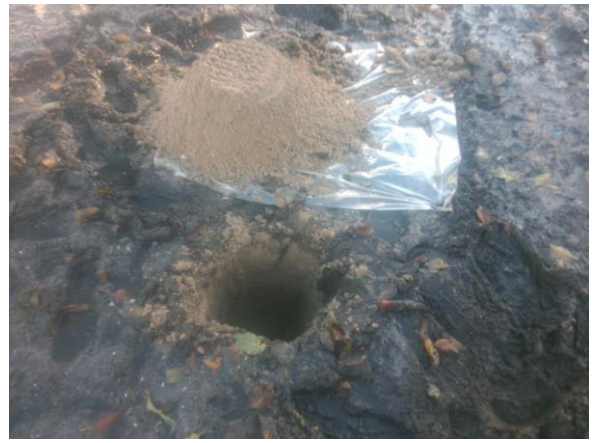
Foto 8. Asbestinspectiegat 08

0 braak  
10 Zand, zeer fijn, zwak siltig, sterk humeus, donker bruinzwart, Graven  
50 Zand, matig fijn, zwak siltig, zwak schelphoudend, lichtgeel, Graven
