## Bijlage 8.16

## Verslag Henegouwerweg 19 (Kwakernaak)

**Interview met: Henk Kwakernaak**

**Locatie: Henegouwerweg 19**

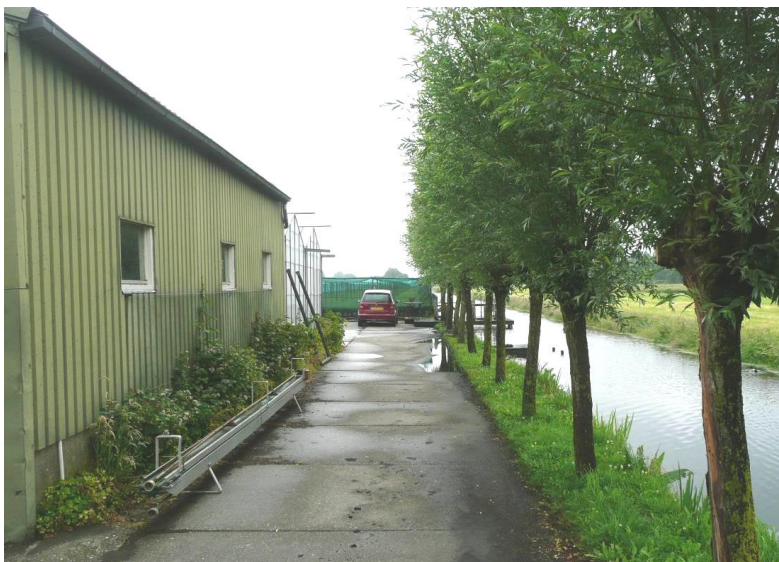
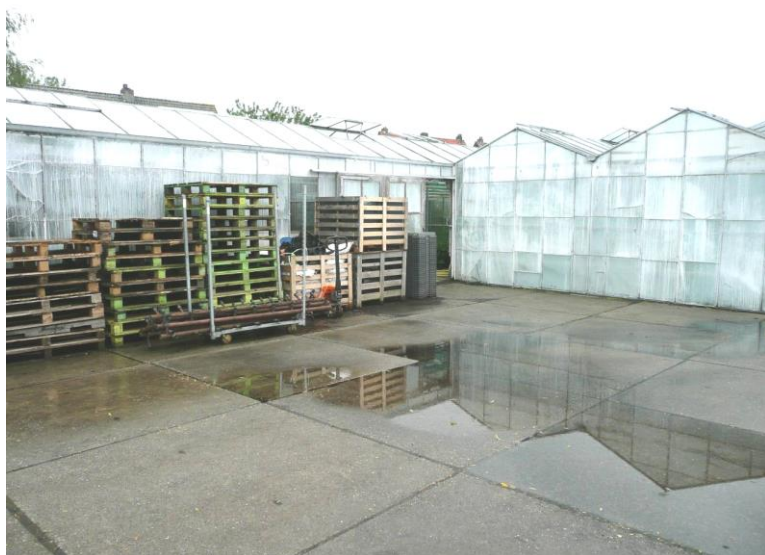
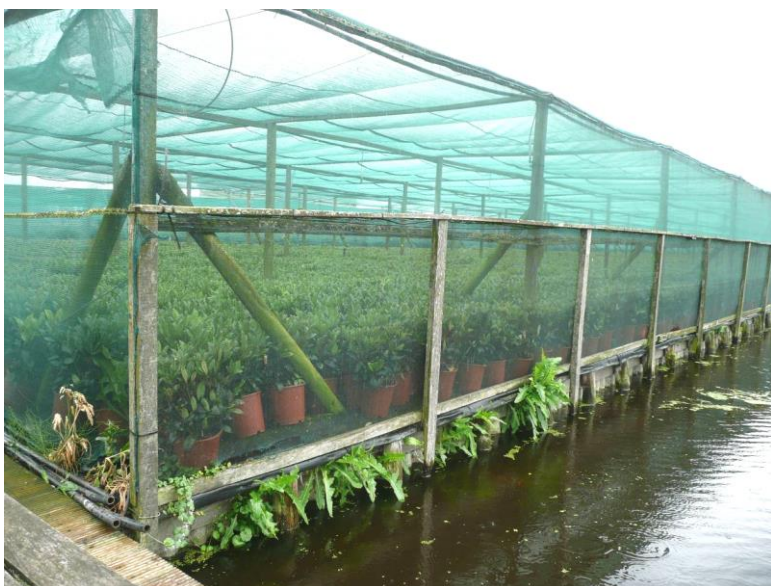
**Foto's 1. Huidige inrichting ter plaatse toekomstige bouwka­vel, zuidzijde (14 juni 2016).  
Boven: toegangspad, met bedrijfsloods en kas. Midden: erf met stelconplaten. Onder:  
teeltveld reikt tot aan de sloot.**

Ter plaatse van de beoogde bouwkvavel is langs de zuidzijde een toegangspad aanwezig met daar langs een bedrijfsgebouw, een kas en een erf. Aan het eind van het pad ligt een teeltveld dat reikt tot aan de sloot (foto's 1). De westgrens van de bouwkvavel valt ongeveer samen met het eerste raam van het bedrijfsgebouw (zie ook foto 7) en de daarachter staande kas. Langs de noordzijde gaat de teelt in de kas (foto 2) over in open teelt tot aan de oostgrens van de

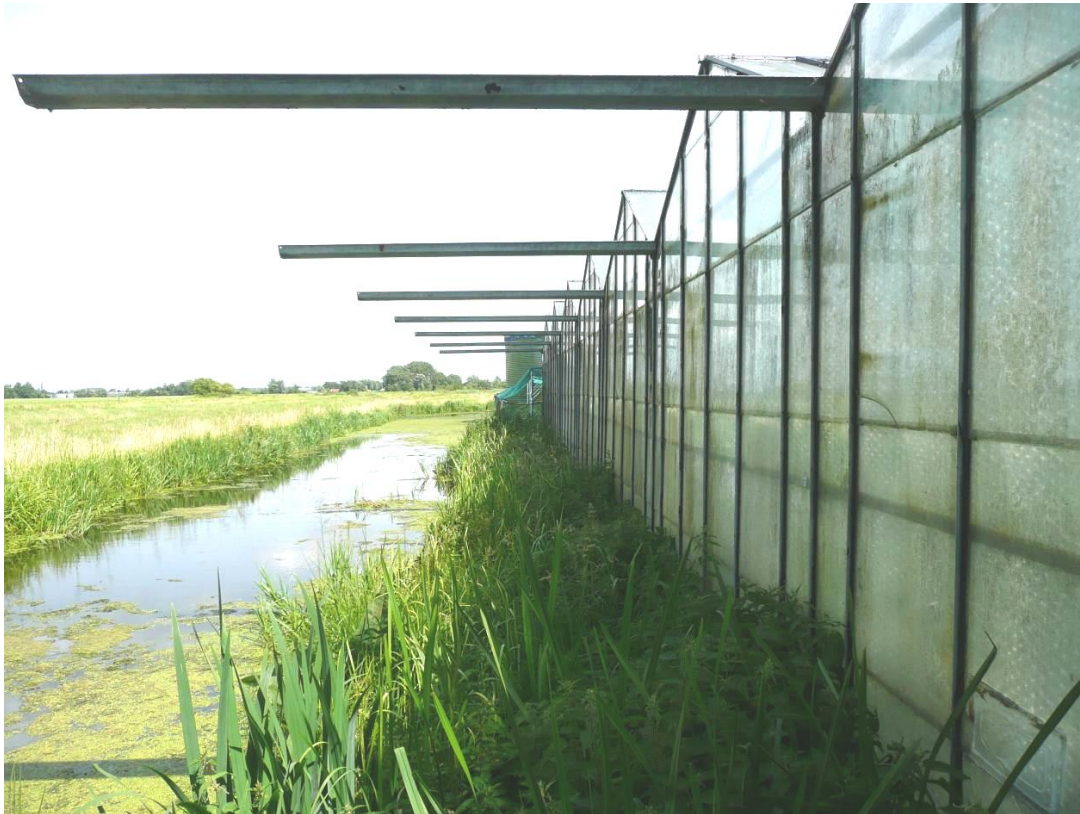
**Foto 2. Huidige inrichting ter plaatse toekomstige bouwkaavel, noordzijde (15 juli 2016). Aan het eind van de kas begint de open teelt die reikt tot aan de sloot. Daarachter, ten oosten van de bouwkaavel staat de silo voor de wateropvang.**

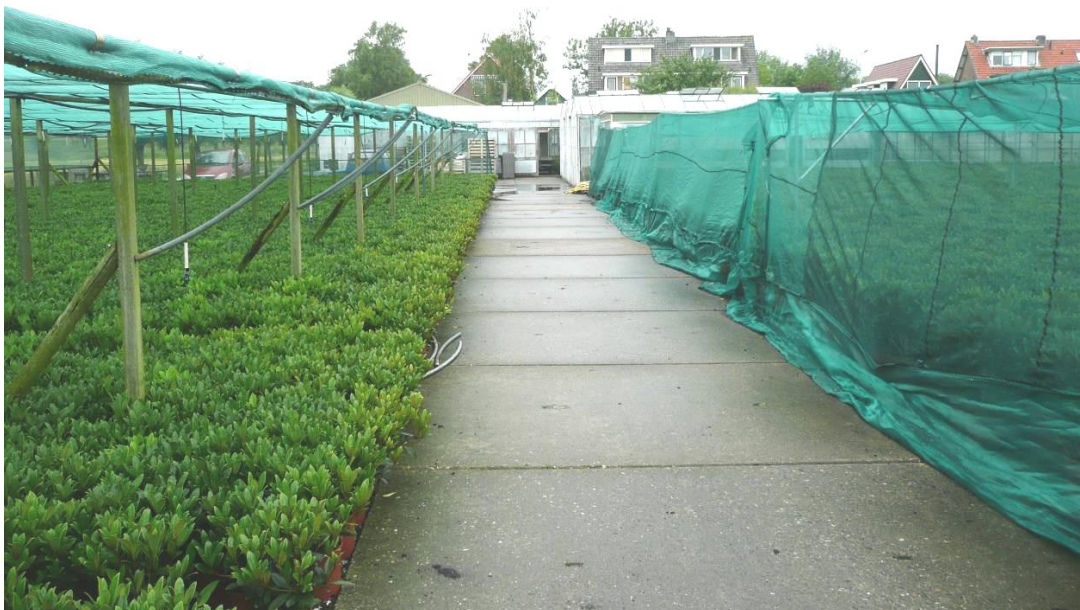
**Foto 3. Huidige inrichting ter plaatse toekomstige bouwkaavel, oostzijde (14 juni 2016). Ter weerszijde van het pad zijn teelvelden aanwezig. Het stelconplaten pad is voor de interne ontsluiting van het bedrijf.**

bouwkavel. Op de kadastrale kaart zijn het bedrijfsgebouw en de kas samen als bebouwing weergegeven (zie blz. 9). Langs de oostzijde is een teeltveld aanwezig met in het midden een stelconplaten pad (foto 3). Ten oosten van de bouwkavel langs de noordzijde van het perceel staat een silo voor opslag van regenwater en gerecirculeerd water.

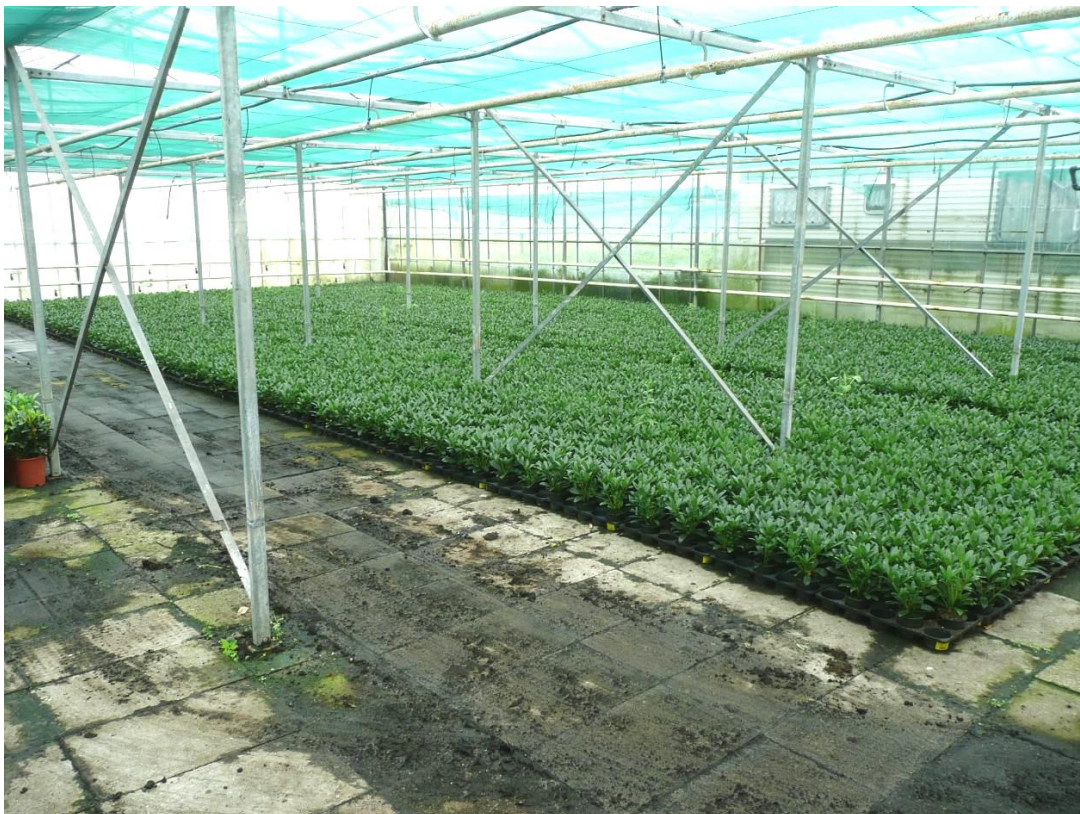
**Foto 4. Plantenteelt in potten op doek met daaronder ca 20 cm flugsand (14 juni 2016).**

De kas wordt gebruikt voor plantenteelt in potten (foto 4). Een klein deel van de kas wordt gebruikt voor stekruimte (foto 5) en kantoor (foto 6). Het bedrijfsgebouw (foto 7) wordt

Vanwege de bebouwing, de verharding en de bestaande teelt op wateronderlatend doek en flugsand zijn geen indicatieve boringen uitgevoerd, om schade aan deze materialen te voorkomen.

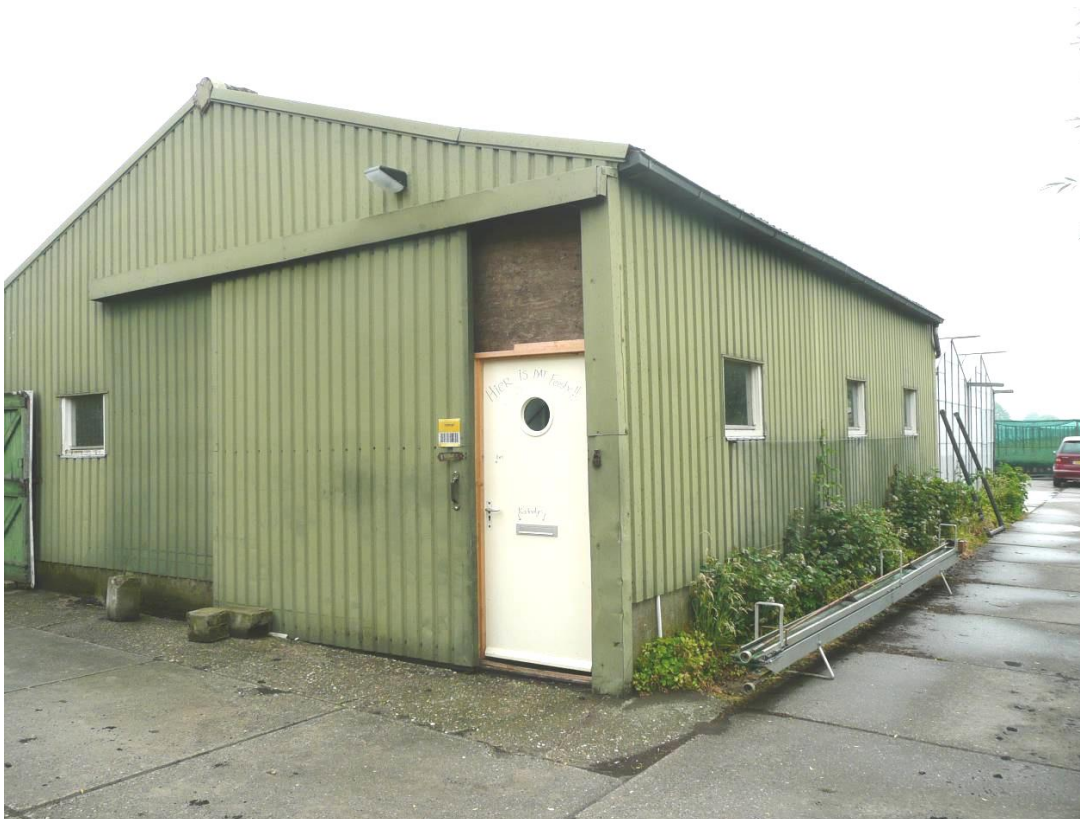
**Foto 7. Bedrijfsgebouw ter plaatse toekomstige bouwkaavel (14 juni 2016). De westgrens van de bouwkaavel valt samen met eerste raam.**

gebruikt voor opslag van materiaal en stalling van machines. Op het terrein zijn waarschijnlijk materialen aanwezig die asbesthoudend zijn (foto's 8). De dakbedekking van het bedrijfsgebouw bestaat uit golfplaten die waarschijnlijk asbesthoudend zijn. Het gebouw dateert uit ca 1950 en omstreeks 1985 is de buitenwand gereconstrueerd. De ruiten van de kas zijn met kit vastgezet, dat waarschijnlijk versterkt is met asbesthoudende vezels. De beschoeiing is van hout met daarachter golfplaten, die waarschijnlijk asbesthoudend zijn. Zoals afgesproken in de glassaneringsregeling voor polder Bloemendaal wordt voorafgaand aan de sloop een asbestinventarisatie uitgevoerd. Dat is ook van toepassing voor dit bedrijf.

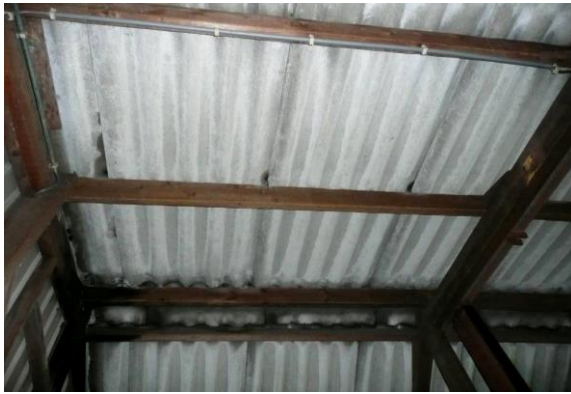
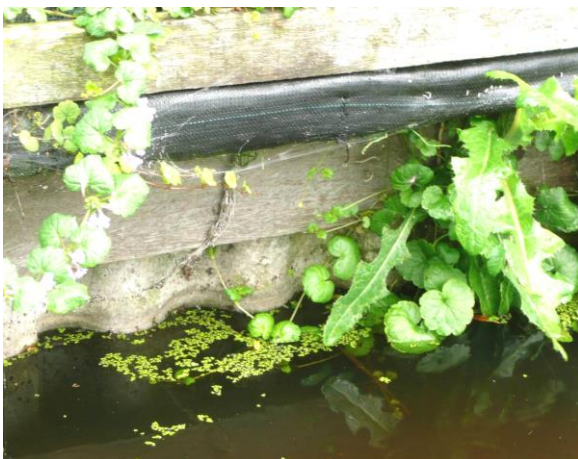
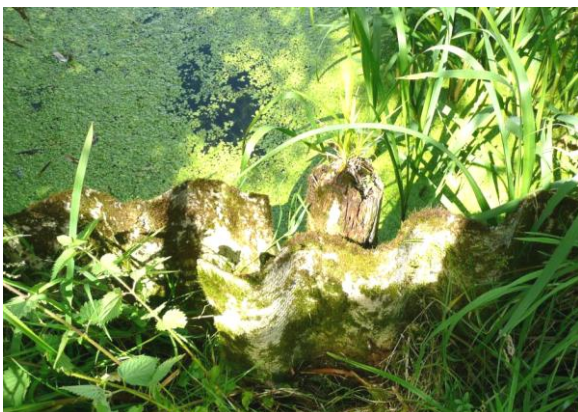
**Foto's 8. Waarschijnlijk asbesthoudende materialen (14 juni 2016). Van boven naar onderen: golfplaten dakbedekking bedrijfsgebouw; ruitenkit; golfplaten beschoeiing langs sloot zuidzijde; en noordzijde.**
