# **Zichtlijnen parkaanleg Duinrell**

## **Historie en huidige situatie**

juni 2015

Opdrachtgever: Gemeente Wassenaar

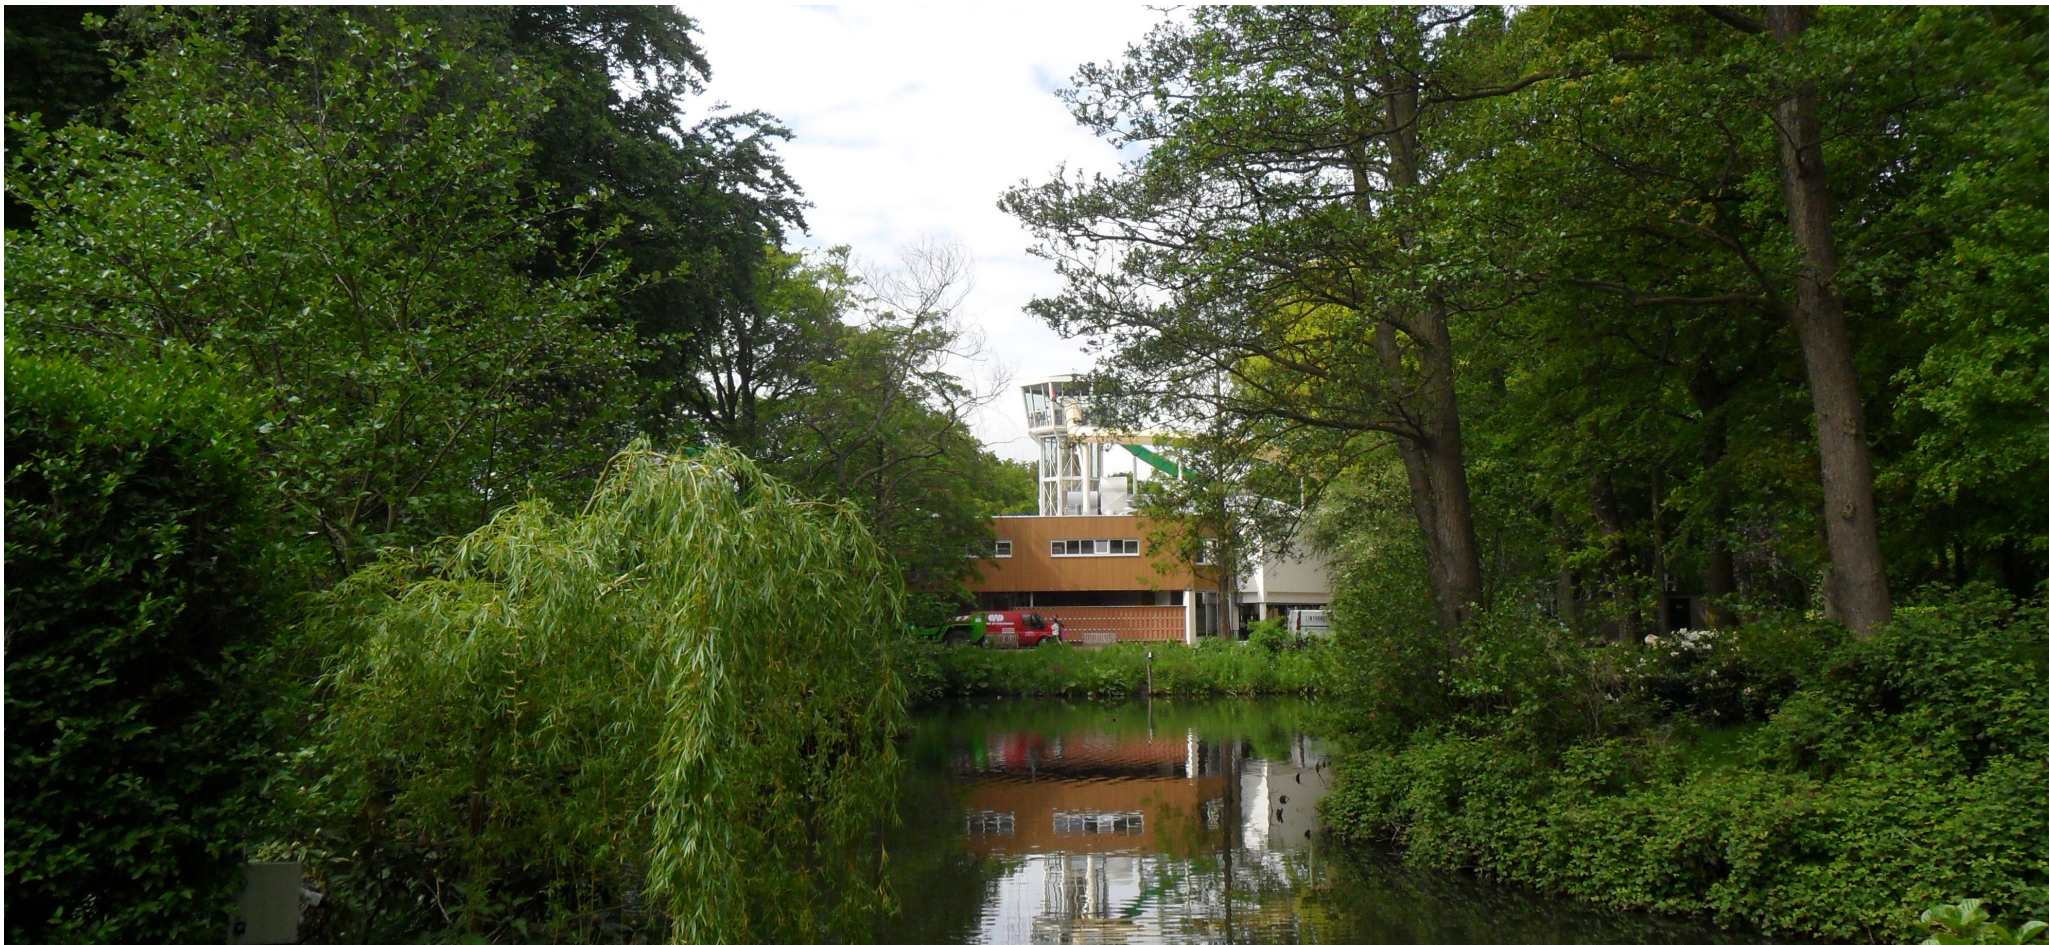
Foto voorzijde: zichtlijn 6 vanaf de vml. huisplaats in noordwestelijke richting geblokkeerd door het Tikibad.

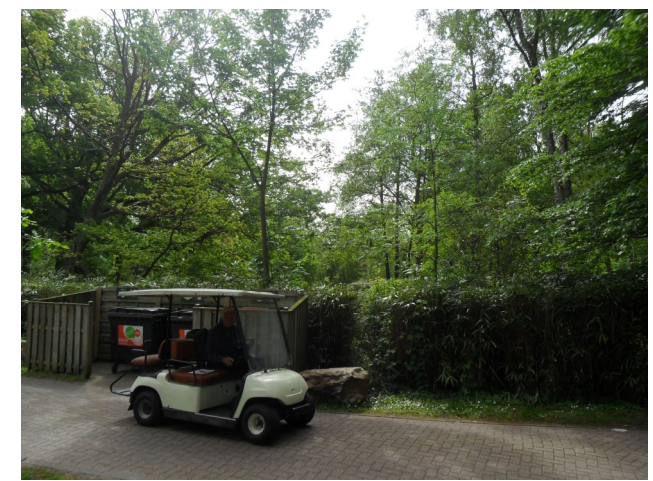
Geblokkeerd zicht over vijver richting vml. huis

De zichtlijn wordt geblokkeerd door:

- De overhangende beplanting aan weerszijden van de slingervijver;
- De opgaande beplanting die Parking 3 aan het zicht moet onttrekken;
- Een containeropstelplaats en de beplanting aan de noordzijde van de slingervijver.

- Zichtlijn 1 handhaven in het Bestemmingsplan Duinrell;
- Oriëntatie zichtlijn overnemen conform tekening p.8.

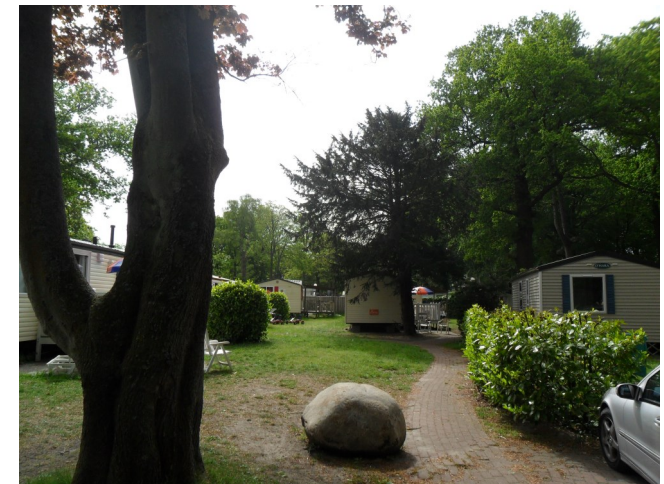
Halverwege vml. huis en toegangspoort richting toegangspoort

Zichtlijn 3 is sinds de aanleg van de gebogen oprijlaan tussen ca. 1855-1876 geheel verdwenen. Het terrein in de voormalige zichtlijn kent in de huidige situatie een inrichting bestaand uit:

- Beplanting (deels bewust aangeplant in de periode 1855-1876;
- Gebouwen van de Duinrell receptie;
- Duingalows en stacaravans;
- Tentenveld;
- Parking 3 (voormalige locatie huis Duinrell) met afschermende beplanting.

- Zichtlijn 3 laten vervallen in het Bestemmingsplan Duinrell.

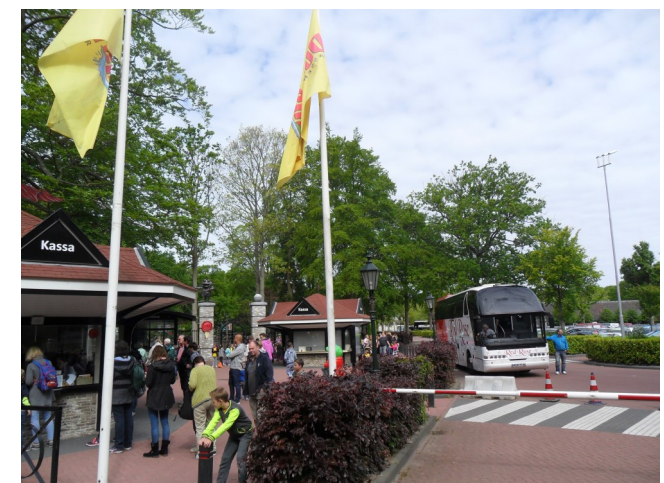
Vanaf toegangspoort richting vml. huis

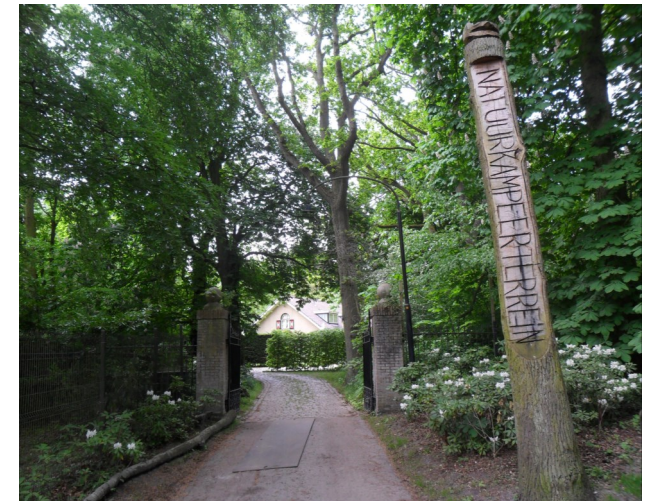
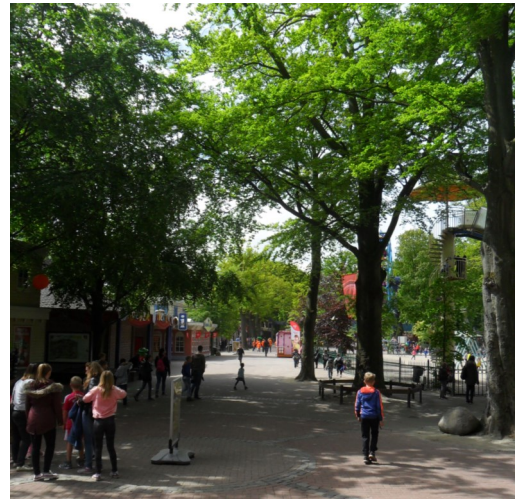
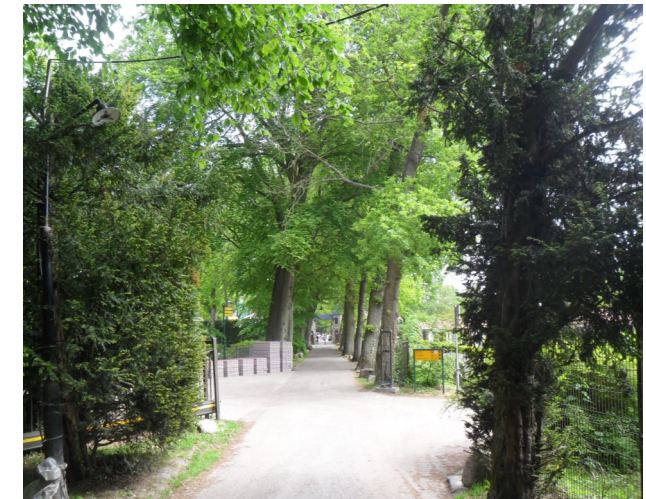
Vanaf plein richting jachtopzienerswoning

Vanaf jachtopzienerswoning richting vml. huis

Vanaf jachtopzienerswoning richting plein

In de huidige situatie resteert van zichtlijn 4 nog enkele losse fragmenten:

- De laan vanaf de voormalige jachtopzienerswoning tot aan de bebouwing plein;
- De tot slingervijver vergraven grenssloot.

De zichtlijn is onderbroken door:

- De bebouwing aan en inrichting van het plein;
- De opgaande beplanting die Parking 3 aan het zicht moet onttrekken.

- Zichtlijn 4 laten vervallen als zichtlijn in het Bestemmingsplan Duinrell;
- Handhaven als historisch waardevolle structuur.

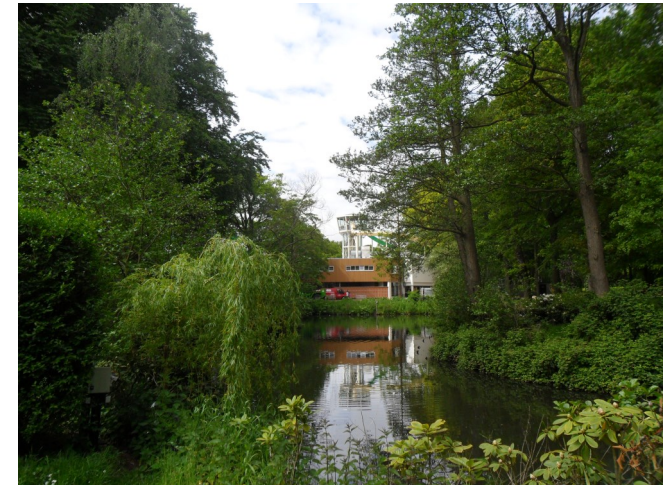
Zicht vanaf vml. huis over vijver geblokkeerd door Tikibad

De zichtlijn is onderbroken door:

- Parking 3 (voormalige locatie huis Duinrell) met afschermende beplanting
- Stacaravans tussen Parking 3 en vijver;
- De bebouwing van het Tikibad;
- De randbeplanting langs de noordwestzijde van de ligweide van het Tikibad.

- Zichtlijn 6 laten vervallen als zichtlijn in het Bestemmingsplan Duinrell;
- Vijverpartij handhaven als historisch waardevolle structuur.

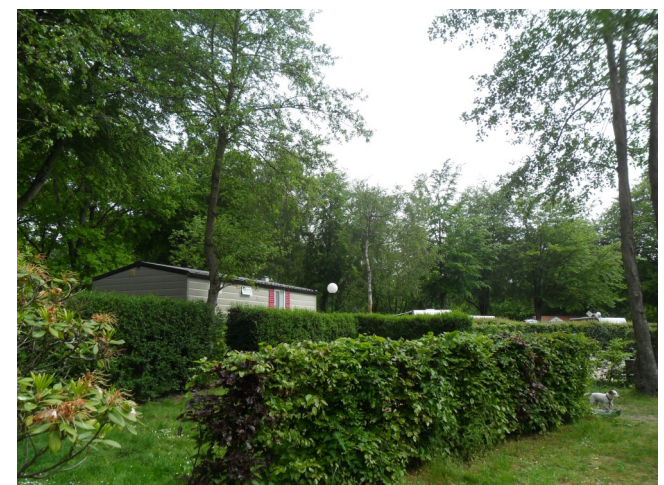
Geblokkeerd zicht vanaf vijver richting vml. huis
