# **Vleermuis- en steenmarteronderzoek**

## **ABB Ontwikkeling B.V. 2021**

Wassenaarseweg 220 te Den Haag

Projectnummer: 2021-095  
Wijze van citeren: Meerleveld, M, 2021. Vleermuis- en steen-  
marteronderzoek Wassenarseweg 220 te  
Den Haag. Ecologisch Adviesbureau Viridis,  
Culemborg, PRNR-2021-095.

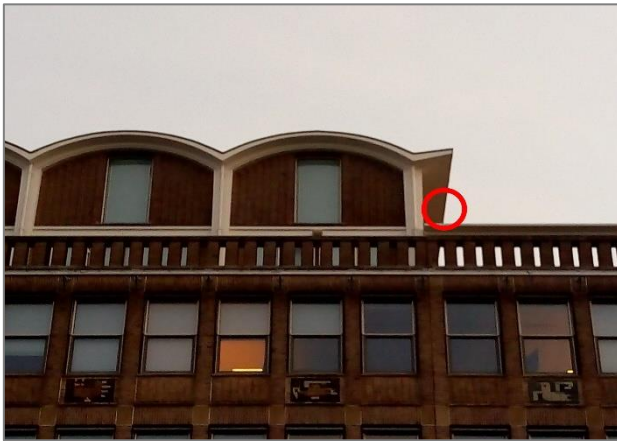
| Code | Gebouwnummer | Soort | Aantal | Type verblijfplaats | Locatie |
|---|---|---|---|---|---|
| Z1 | Oostgevel van boven gebouwtjes | Gewone dwergvleermuis | 1 | Zomer verblijfplaats | Onder de uitstekende dakrand |

Afbeelding 2.1 | Zomerverblijfplaats Z1 op gebouw A.

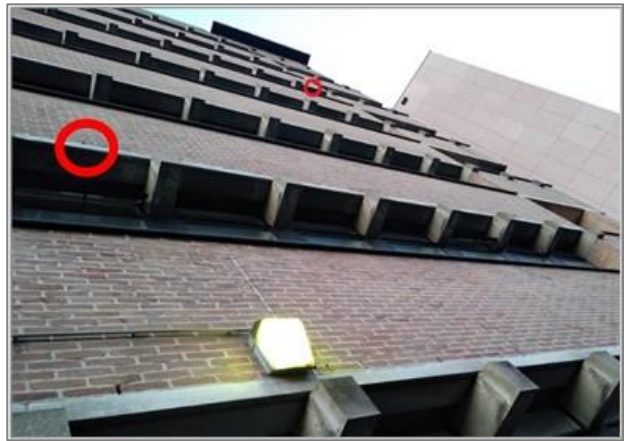
| Code | Gebouwnummer | Soort | Aantal | Type verblijfplaats | Locatie |
|---|---|---|---|---|---|
| Z2 | Noordgevel | Gewone dwergvleermuis | 1 | Zomer verblijfplaats | 2 <sup>de</sup> verdieping, stootvoegje tussen 9 <sup>de</sup> en 10 <sup>de</sup> dwarsbalk vanaf de westelijke hoek |
| Z3 | Noordgevel | Gewone dwergvleermuis | 3 | Zomer verblijfplaats | 5 <sup>de</sup> verdieping, stootvoegje tussen 3 <sup>de</sup> en 4 <sup>de</sup> dwarsbalk vanaf de westelijke hoek |

Afbeelding 2.2 | Zomerverblijfplaatsen Z2 en Z3 op de noordgevel van gebouw B.

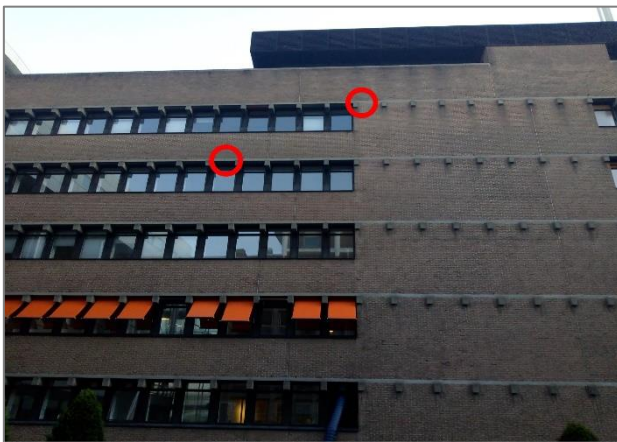
| Code | Gebouwnummer | Soort | Aantal | Type verblijfplaats | Locatie |
|---|---|---|---|---|---|
| Z4 | Zuidgevel | Gewone dwergvleermuis | 1 | Zomer verblijfplaats | 2 <sup>de</sup> rij ramen vanaf boven in de linkerhoek, stootvoegje boven het 5 <sup>de</sup> raam van rechts |
| Z5 | Zuidgevel | Gewone dwergvleermuis | 1 | Zomer verblijfplaats | Bovenste rij ramen in de linkerhoek, stootvoegje rechtsboven het meest rechter raam |

Afbeelding 2.3 | Zomerverblijfplaatsen Z4 en Z5 op de zuidgevel van gebouw B.

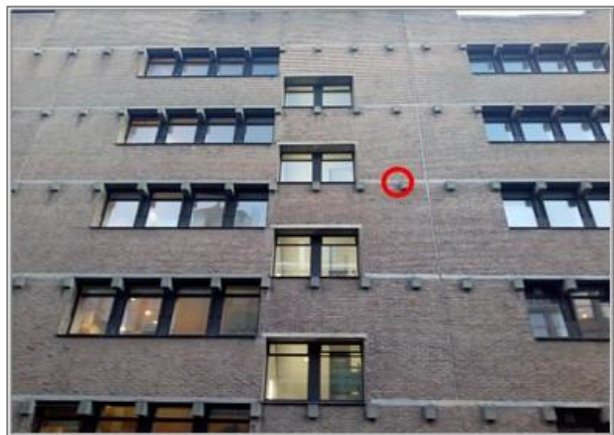
| Code | Gebouwnummer | Soort | Aantal | Type verblijfplaats | Locatie |
|---|---|---|---|---|---|
| Z6 | Zuidgevel | Gewone dwergvleermuis | 1 | Zomer verblijfplaats | 2 <sup>de</sup> raam van het trappenhuis vanaf boven, 2 <sup>de</sup> stootvoegje rechtsonder het raam |

Afbeelding 2.4 | Zomerverblijfplaats Z6 gebouw B, bij het trappenhuis aan de zuidgevel.

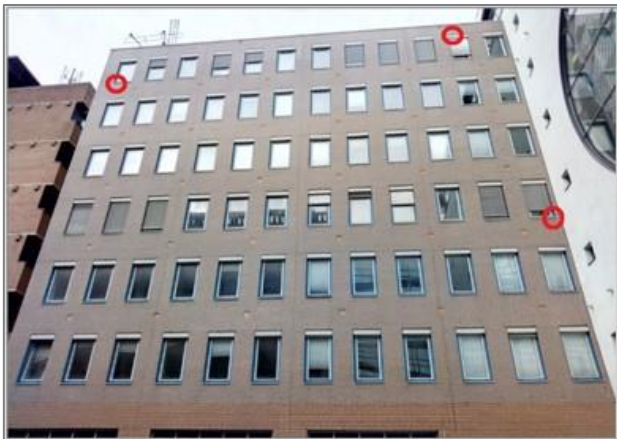
| Code | Gebouwnummer | Soort | Aantal | Type verblijfplaats | Locatie |
|---|---|---|---|---|---|
| Z8 | Zuidgevel | Gewone dwergvleermuis | 1 | Zomer verblijfplaats | 3 <sup>de</sup> rij ramen vanaf onder, stootvoegje boven het meest rechter raam |
| Z9 | Zuidgevel | Gewone dwergvleermuis | 1 | Zomer verblijfplaats | Bovenste rij ramen, stootvoegje boven het 2 <sup>de</sup> raam vanaf de hoek met gebouw C |
| Z10 | Zuidgevel | Gewone dwergvleermuis | 1 | Zomer verblijfplaats | Bovenste rij ramen, stootvoegje onder de 1 <sup>ste</sup> raam vanaf de westelijke hoek |

Afbeelding 2.5 | zomerverblijfplaatsen Z8-Z10 op de zuidgevel van gebouw D.

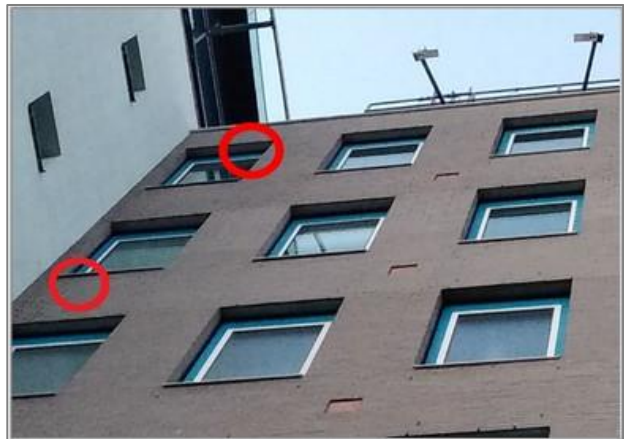
| Code | Gebouwnummer | Soort | Aantal | Type verblijfplaats | Locatie |
|---|---|---|---|---|---|
| Z11 | Noordgevel | Gewone dwergvleermuis | 1 | Zomer verblijfplaats | Bovenste rij ramen, stootvoegje boven het 1 <sup>ste</sup> raam vanaf de hoek met gebouw C |
| Z12 | Noordgevel | Gewone dwergvleermuis | 1 | Zomer verblijfplaats | 2 <sup>de</sup> rij ramen vanaf boven, stootvoegje onder 1 <sup>ste</sup> raam vanaf de hoek met gebouw C |

Afbeelding 2.6 | zomerverblijfplaatsen Z11 en Z12 op de noordgevel van gebouw D.

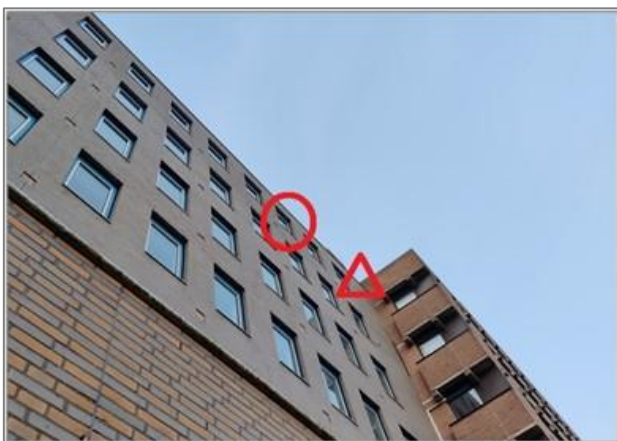
| Code | Gebouwnummer | Soort | Aantal | Type verblijfplaats | Locatie |
|---|---|---|---|---|---|
| Z13 | Noordgevel | Gewone dwergvleermuis | 1 | Zomer verblijfplaats | Bovenste rij ramen, stootvoegje boven 3 <sup>de</sup> raam vanaf de hoek met gebouw B |
| PV1 | Noordgevel | Gewone dwergvleermuis | 1 | Paar verblijfplaats | Dakrand bij de hoek met gebouw B |

Afbeelding 2.7 | Zomer- en paarverblijfplaats Z13 en PV1 op de noordgevel van gebouw D.

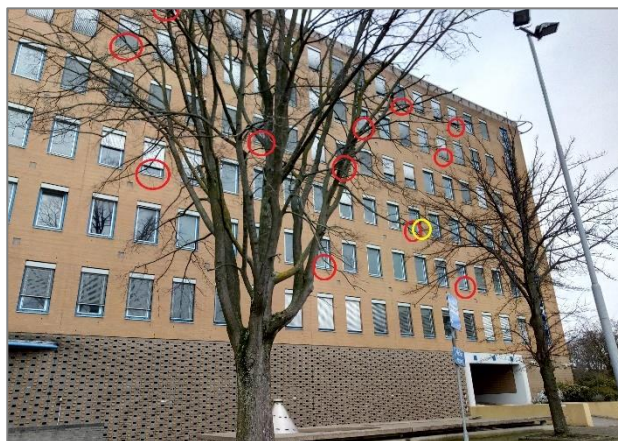
| Code | Gebouwnummer | Soort | Aantal | Type verblijfplaats | Locatie |
|---|---|---|---|---|---|
| R1 | Zuidgevel | Ruige dwergvleermuis | 1 | Zomer verblijfplaats | Stootvoegje bij raam op derde verdieping, 6 <sup>de</sup> raam vanaf de hoek rechts |

Afbeelding 2.8 | Zomerverblijfplaatsen gewone- (rood, Z14, Z15, Z17-Z23 en Z25-Z27) en ruige dwergvleermuis (geel, R1) op de zuidgevel van gebouw E.

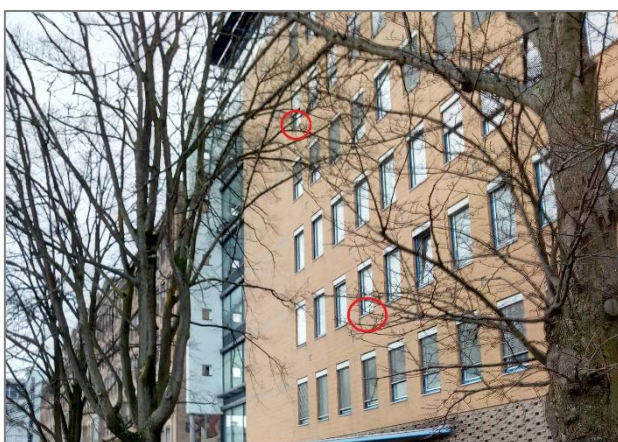
| Code | Gebouwnummer | Soort | Aantal | Type verblijfplaats | Locatie |
|---|---|---|---|---|---|
| Z16 | Zuidgevel | Gewone dwergvleermuis | 1 | Zomer verblijfplaats | Stootvoegje bij raam op tweede verdieping, 4 <sup>de</sup> raam vanaf de hoek links |

| Z24 | Zuidgevel | Gewone dwergvleermuis | 1 | Zomer verblijfplaats | Stootvoegje bij raam op vijfde verdieping, 1 <sup>ste</sup> raam vanaf de hoek links |

Afbeelding 2.9 | Zomerverblijfplaatsen Z16 en Z24 op de zuidgevel van gebouw E.

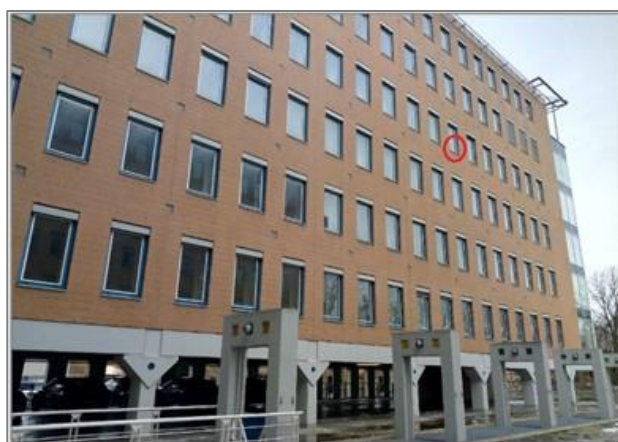
| Z28 | Zuidgevel | Gewone dwergvleermuis | 1 | Zomer verblijfplaats | Stootvoegje bij raam op 4 <sup>de</sup> verdieping, 7 <sup>de</sup> raam vanaf de hoek rechts |

Afbeelding 2.10 | Zomerverblijfplaats Z28 op de zuidgevel van gebouw F.

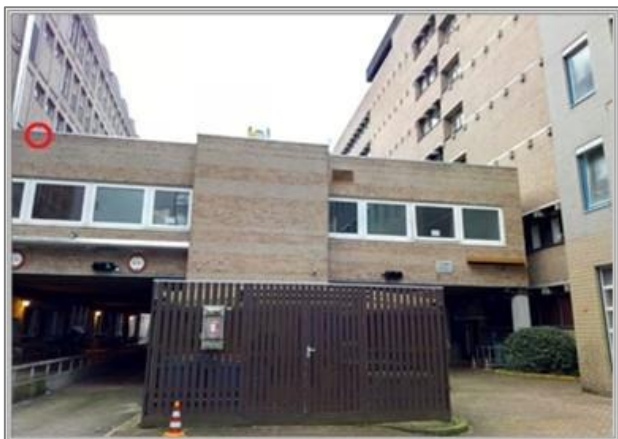
| Z29 | Oostgevel | Gewone dwergvleermuis | 1 | Zomer verblijfplaats | 5 <sup>de</sup> stootvoegje vanaf de hoek met de zuidgevel bij de dakrand |

Afbeelding 2.11 | Zomerverblijfplaats Z29 op de oostgevel van gebouw G.

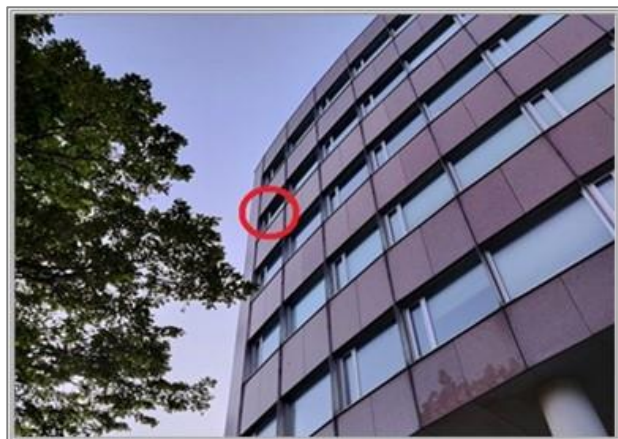
| Z30 | Oostgevel | Gewone dwergvleermuis | 1 | Zomer verblijfplaats | Het raam op de 2 <sup>de</sup> verdieping vanaf boven, op de hoek op het noorden. Onder het raam-kozijn |

Afbeelding 2.12 | Zomerverblijfplaats Z30 op de oostgevel van gebouw H.

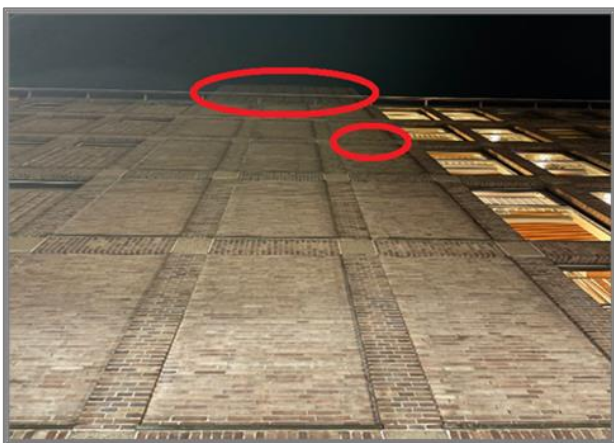
| Code | Gebouwnummer | Soort | Aantal | Type verblijfplaats | Locatie |
|---|---|---|---|---|---|
| W1 | Noordgevel | Gewone dwergvleermuis | 4-10 | Winter verblijfplaats | Bij de rand van de bovenste verdieping naast het trappenhuis |
| W2 | Noordgevel | Gewone dwergvleermuis | 4-10 | Winter verblijfplaats | Bij de 4 <sup>de</sup> verdieping vanaf onder naast het trappenhuis |

**Afbeelding 2.13 | Winterverblijfplaatsen W1 en W2 op de noordgevel van gebouw A.**
