## Wassenaar, ANWB-kantoor Wassenaarseweg 220

Cultuurhistorische verkenning

BAAC Rapport B-19.0107

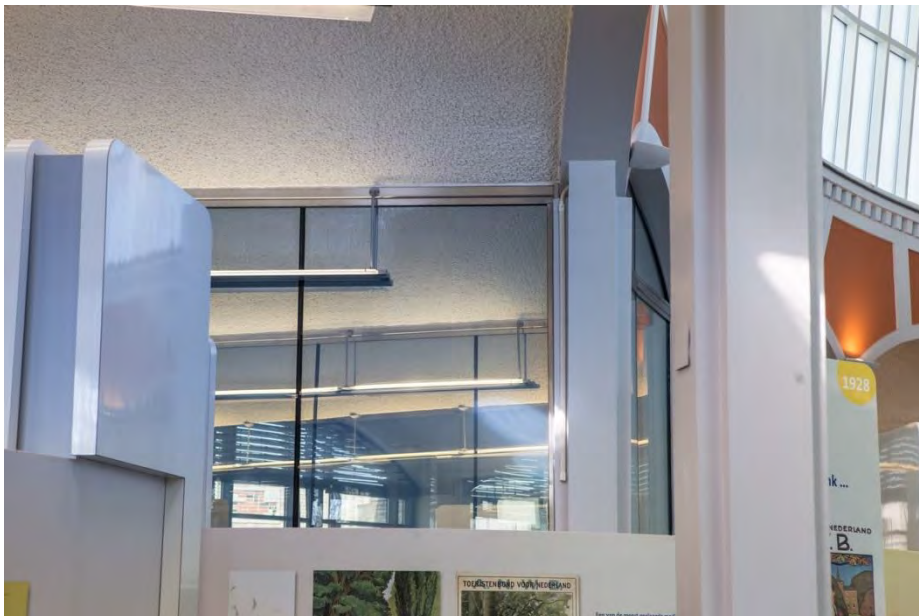
*De schaalementen in de zijbeuk.*

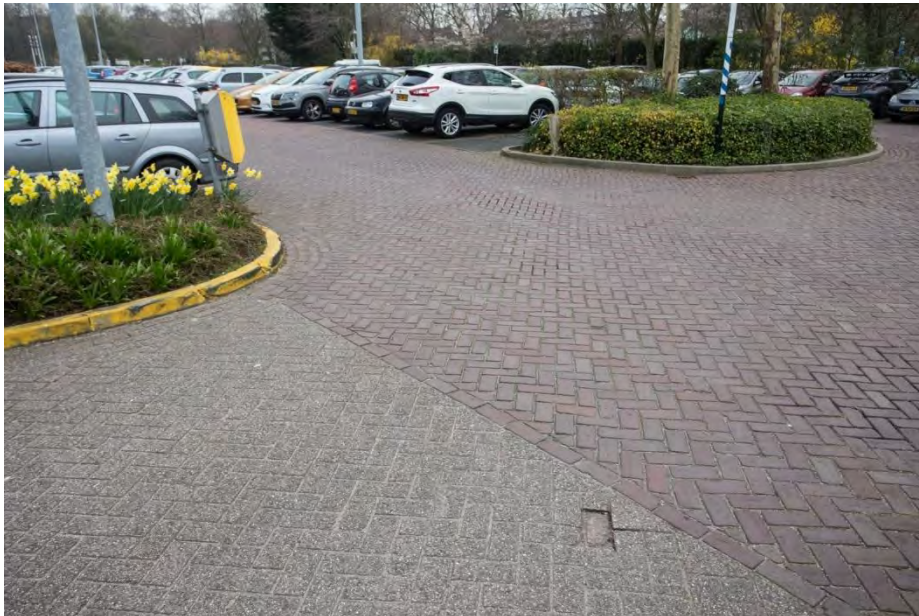
*De meest recente uitbreiding in betonklinkers, aansluitend op de lus (aangepaste bestrating ter plaatse) van de uitbreiding uit omstreeks 1973.*
