**Verkennd bodemonderzoek  
Kerkstraat 20-22b  
Wassenaar**

**Projectnummer: A1887**

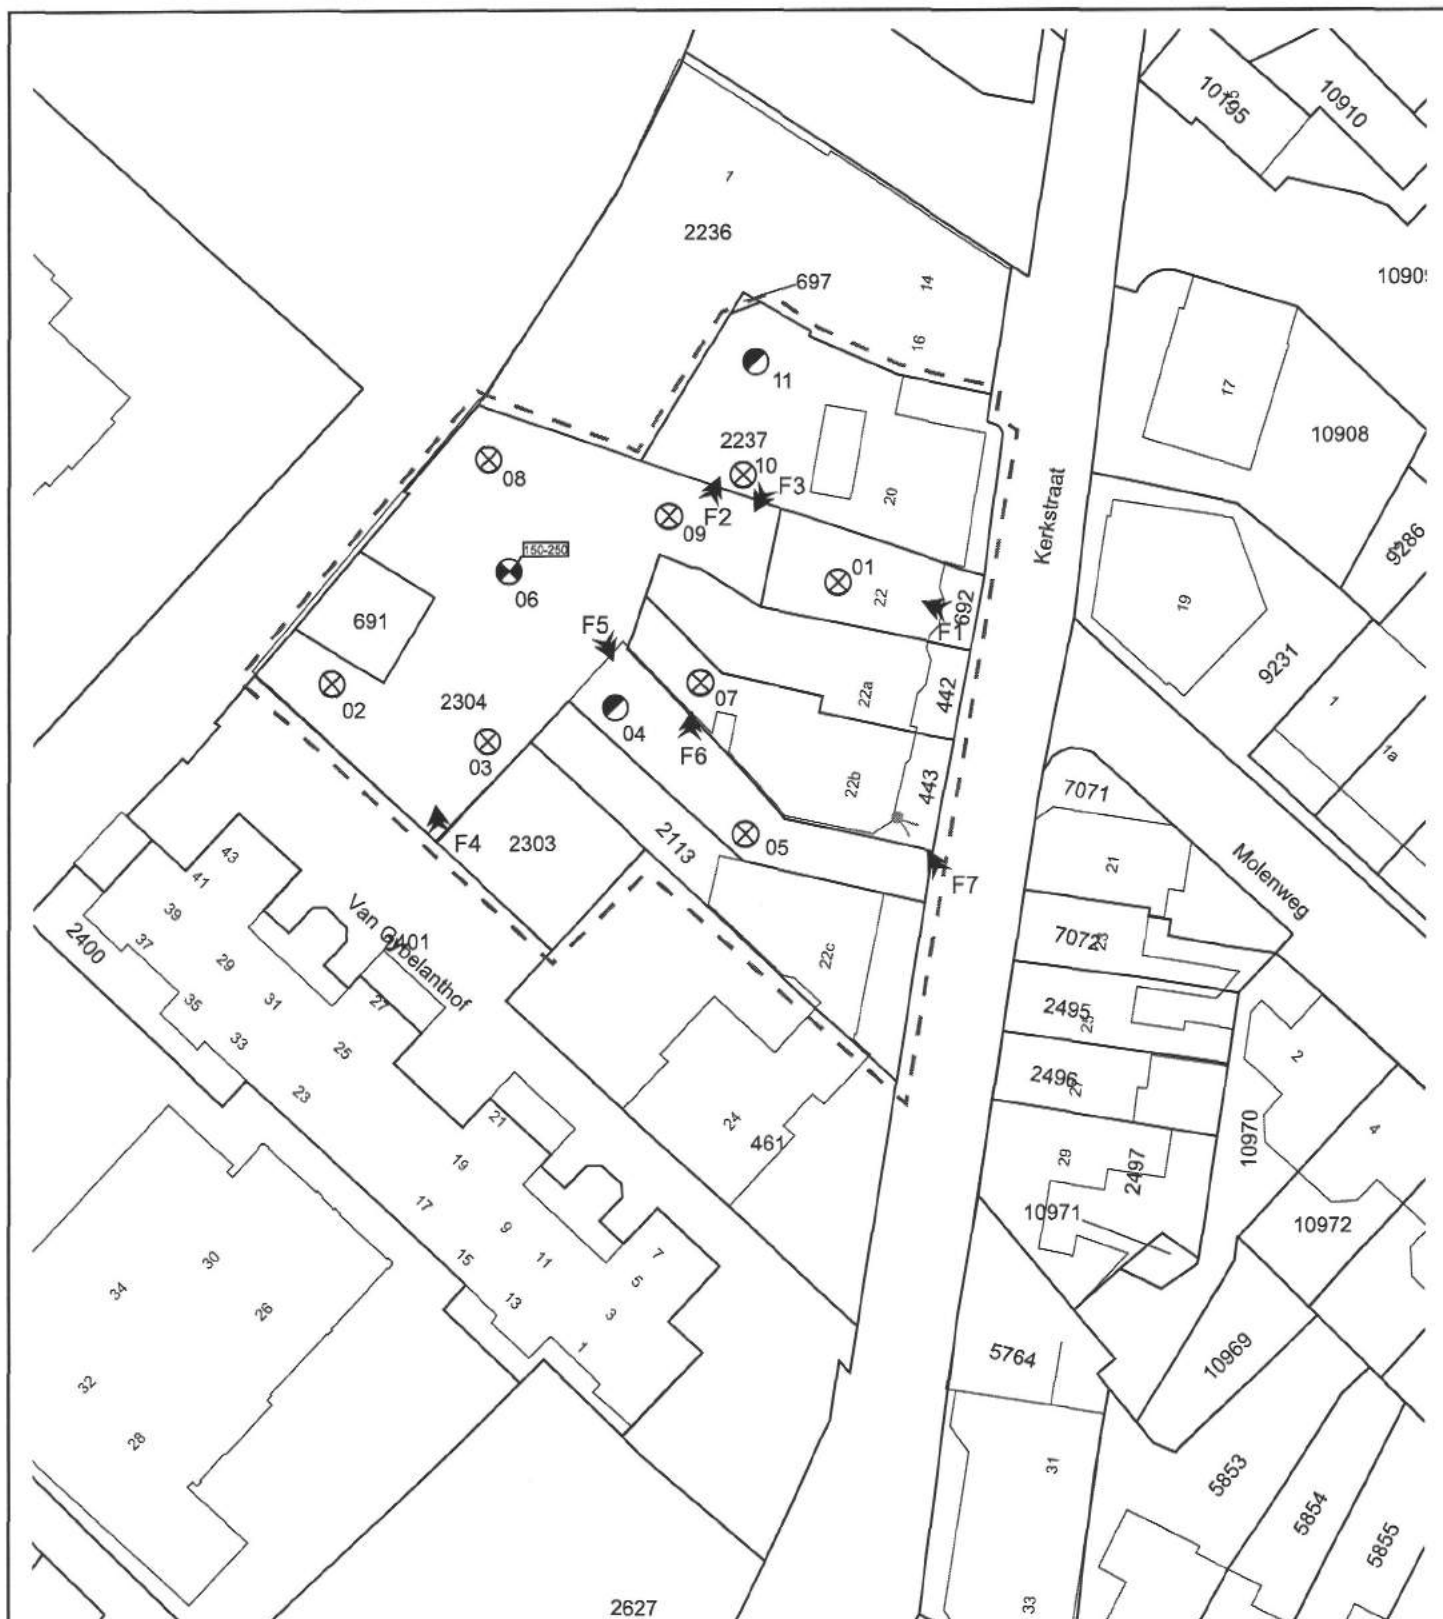
**Bijlage B:**  
**Overzichtstekening onderzoekslocatie**

In totaal zijn 11 boringen verricht (nummers 01 t/m 11). Boring 06 is ten behoeve van de bemonstering van het grondwater afgewerkt met een peilbuis. De plaats van de boringen en peilbuis staat weergegeven in bijlage B.

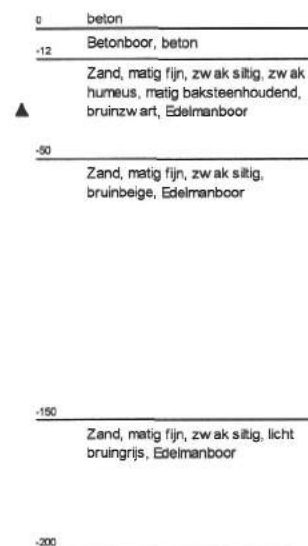
**Boring: 4**  
Boormeesler: Marvin Inge  
Datum: 08-09-2016  
GWS: 150

| Boring | Diepte boring (m -mv) | Traject (m -mv) | Grondsoort | Waargenomen bijzonderheden |
|---|---|---|---|---|
| 4 | 2,00 | 0,12 - 0,50 | Zand | matig baksteenhoudend |
