**WELGELEGEN te WASSENAAR**

Cultuurhistorische verkenning

*Vlaardingerbroek & Wevers - Utrecht, september 2011*

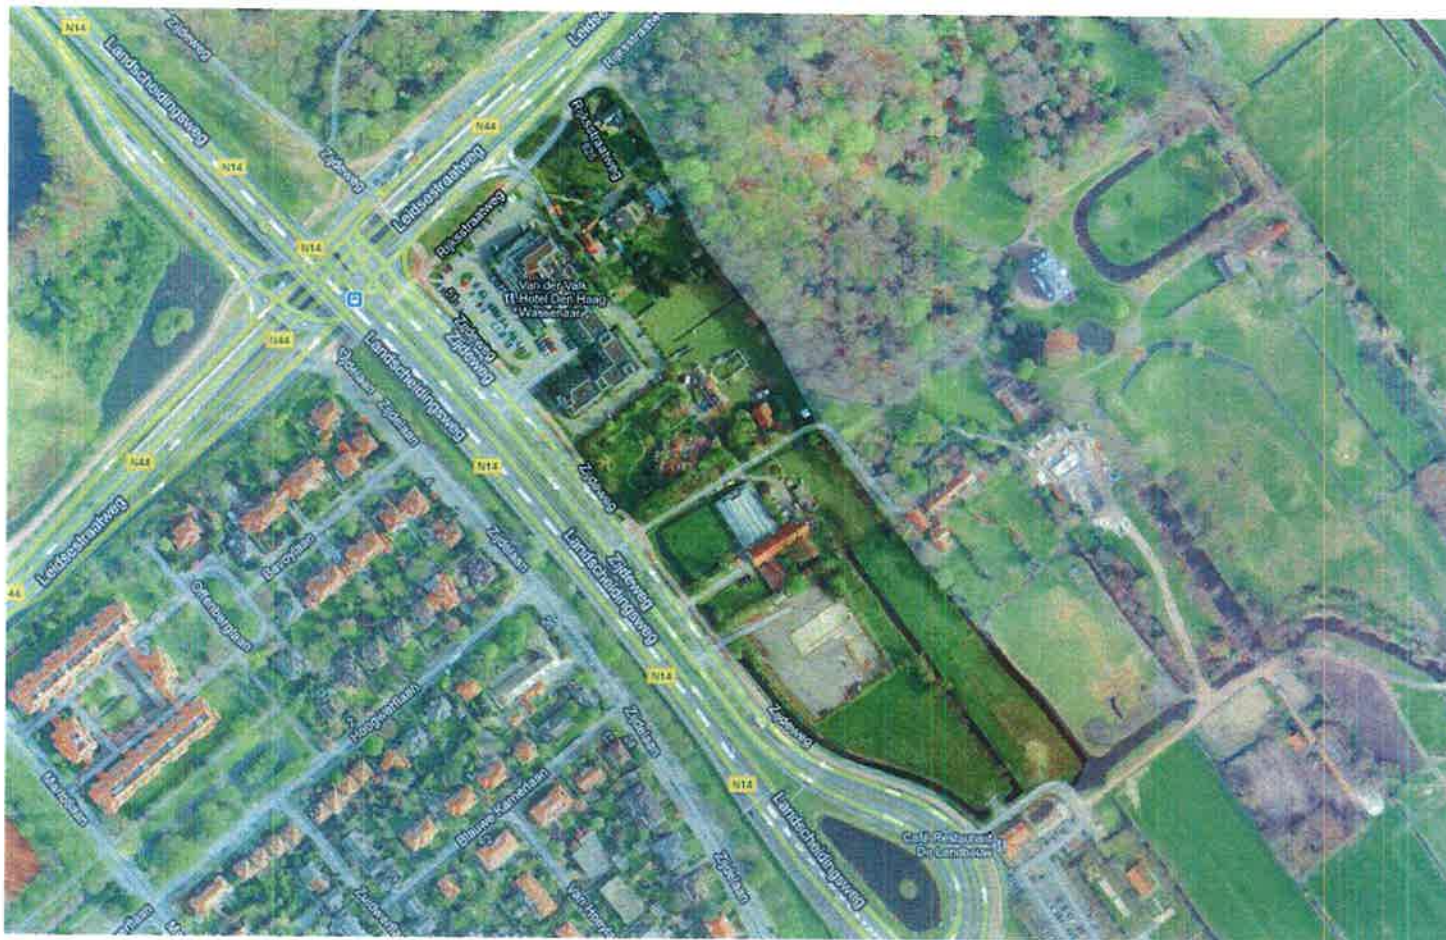
afbeelding 1. Luchtfoto van het in het kader van de cultuurhistorische verkenning onderzochte terrein “Welgelegen” te Wassenaar. De foto is op het noorden georiënteerd, waarbij de Rijksweg de noordwestzijdelijke begrenzing van het gebied is, en de Zijkeweg de zuidwestelijke begrenzing vormt. Ten behoeve van de leesbaarheid is gekozen voor het gebruik van een “call-north”, dat wil zeggen dat de noordwestzijde als noorden in het rapport wordt aangemerkt. De Zijkeweg, Landscheidingsweg en de wijk Marlot bevinden zich aan de westzijde van het gebied, terwijl de buitenplaats Langenhorst aan de oostzijde is gesitueerd.

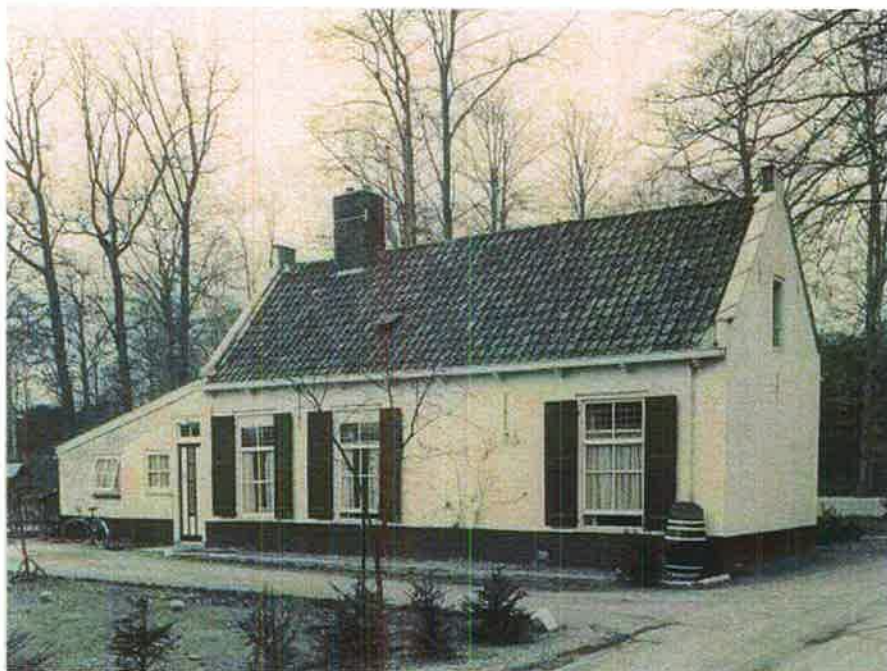
afbeelding 9. Dienstwoning van Huize Langenhorst, Rijksstraatweg 823, gezien vanuit het zuidoosten. Fototechnische Dienst Politie Wassenaar, 1966. Collectie Gemeentearchief Wassenaar, inv.nr. 02221.

Het huis werd – evenals Rijksstraatweg 827 - vermoedelijk in de 19<sup>de</sup> eeuw als personeelswoning bij het landgoed Langenhorst gebouwd. Het huis betrof oorspronkelijk een eenvoudig éénlaags bouwvolume met een zadeldak en kende aan de rechterzijde een uitbouw onder een lessenaarsdak. De voorgevel was van een tweetal eenvoudige zesruits schuiframen met luiken en een klein tweelicht aan de rechterzijde, waartegen de uitbouw geplaatst was. De achtergevel, de zuidgevel, was van een drietal schuiframen voorzien, en kende een tweetal vierruitsramen en deur met bovenlicht in de aanbouw. De indeling bestond uit een vierkante woonkamer met bedstede in het midden, een slaapkamer aan de oostzijde, alsmede de woonkeuken aan de westzijde. In de westelijk uitbouw was de entree, waarin nog een toilet, douche en een tweetal bergruimten ondergebracht waren. Op de zolder waren nog een overloop en een tweetal slaapkamers.

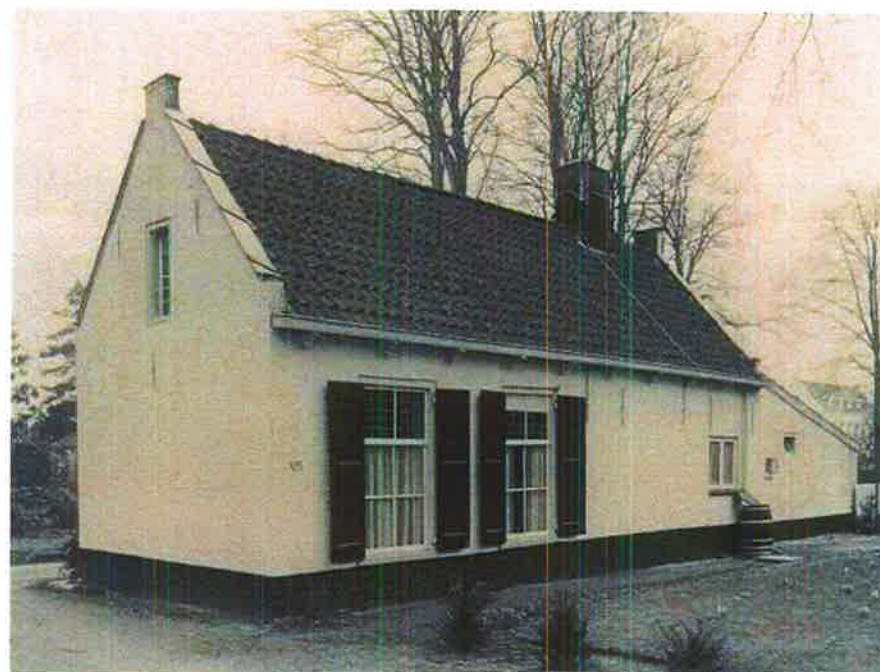
afbeelding 10. Dienstwoning van Huize Langenhorst, Rijksstraatweg 823, gezien vanuit het noordoosten. Fototechnische Dienst Politie Wassenaar, 1966. Collectie Gemeentearchief Wassenaar, inv.nr. 02222.

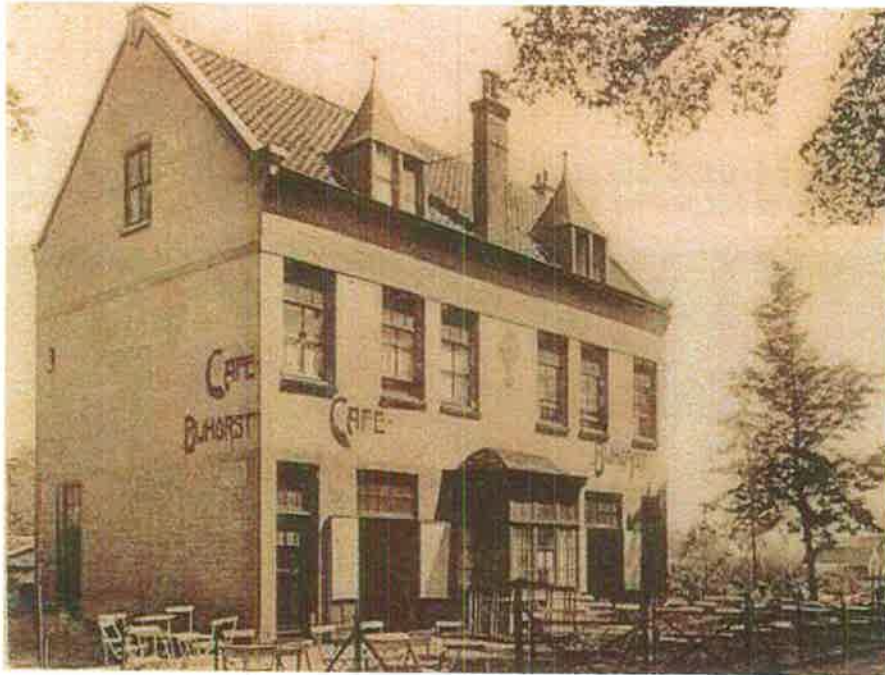
afbeelding 34. Café "Bijhorst", prentbriefkaart omstreeks 1925. Het café is hier te zien kort na de bouw in 1917. Markant is de erker met de roedenverdeling, alsmede de deels geschilderde en deels schoonmetselwerk afwerking van de gevels. Collectie Gemeentearchief Wassenaar, inv.nr. 03324.

In 1917 werd blijkens de bouwvergunning het Café Bijhorst in opdracht van de heer J.G. van Dijk gebouwd, direct aan de westzijde naast de bestaande woning aan het begin van de oprijlaan van het buiten Langenhorst.

Het bouwplan van het café behelsde een café op de begane grond met een tweetal bovenwoningen op de eerste en zolderverdieping. Het bouwplan toont een gebouw met een afgeplat schilddak en een verhoogde middenpartij. Verder tonen de tekeningen H-vensters, zodat het plan voor zijn tijd ietwat ouderwets aardeed. Mogelijk werd het pand gewijzigd uitgevoerd en van meet af aan voorzien een zadeldak met topgevels, danwel dat deze wijzigingen bij een aparte verbouwing in de jaren 30 of begin jaren '40 plaatsvonden.

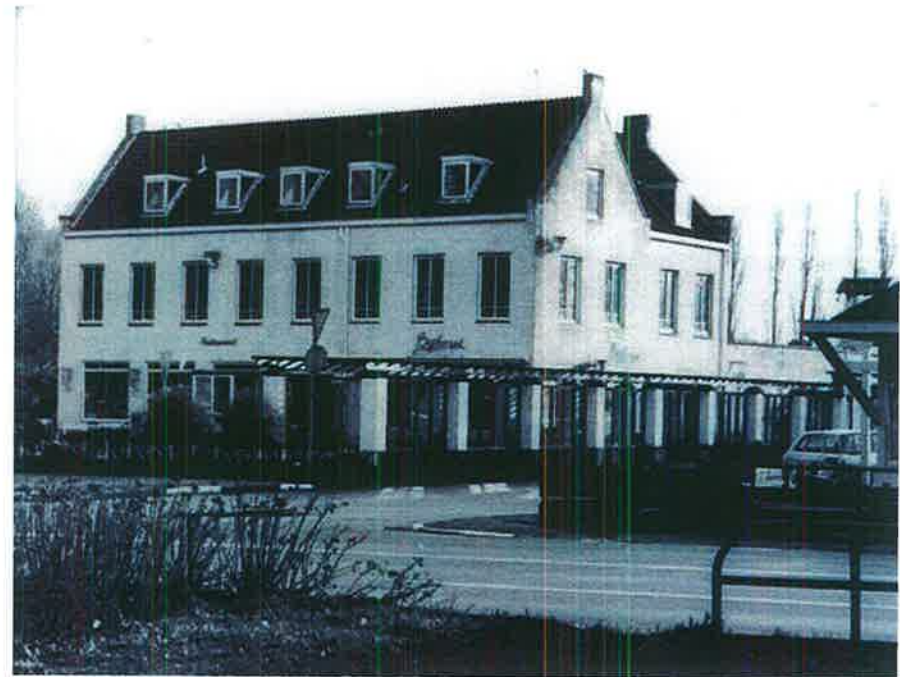
afbeelding 35. Café-restaurant "Bijhorst", foto Jan Stegeman, 1980. Het café-restaurant is hier afgebeeld, zoals het na de verbouwing in 1961 is geworden met de vleugel evenwijdig aan de Rijksstraatweg. Collectie Gemeentearchief Wassenaar, inv.nr. 01528.

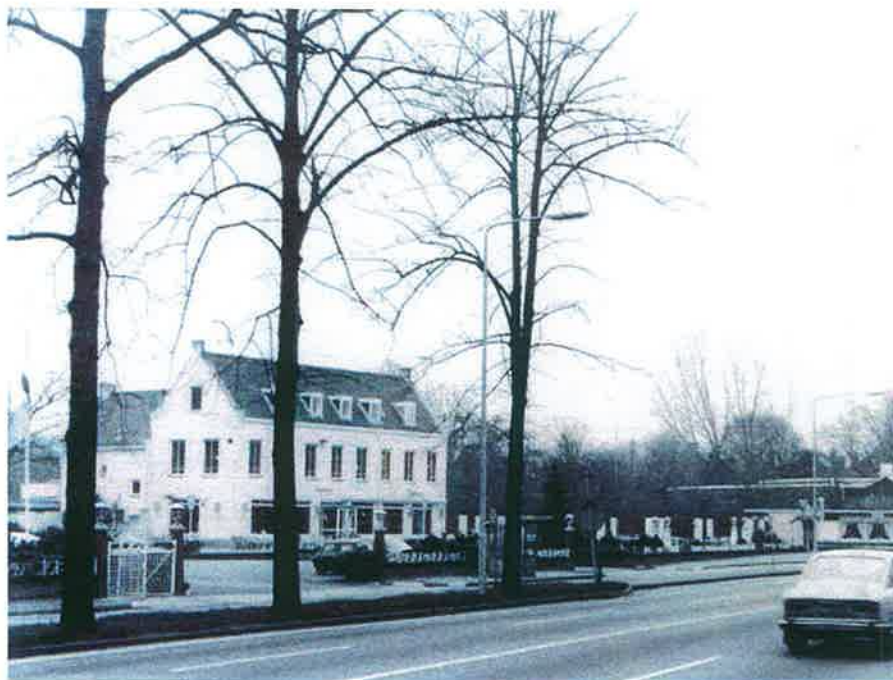
afbeelding 36. Café-restaurant "Bijhorst", foto Jan Stegeman, 1981. Het café-restaurant is hier afgebeeld, zoals het na de verbouwing in 1961 is geworden met de vleugel evenwijdig aan de Rijksstraatweg. Collectie Gemeentearchief Wassenaar, inv.nr. 01528.

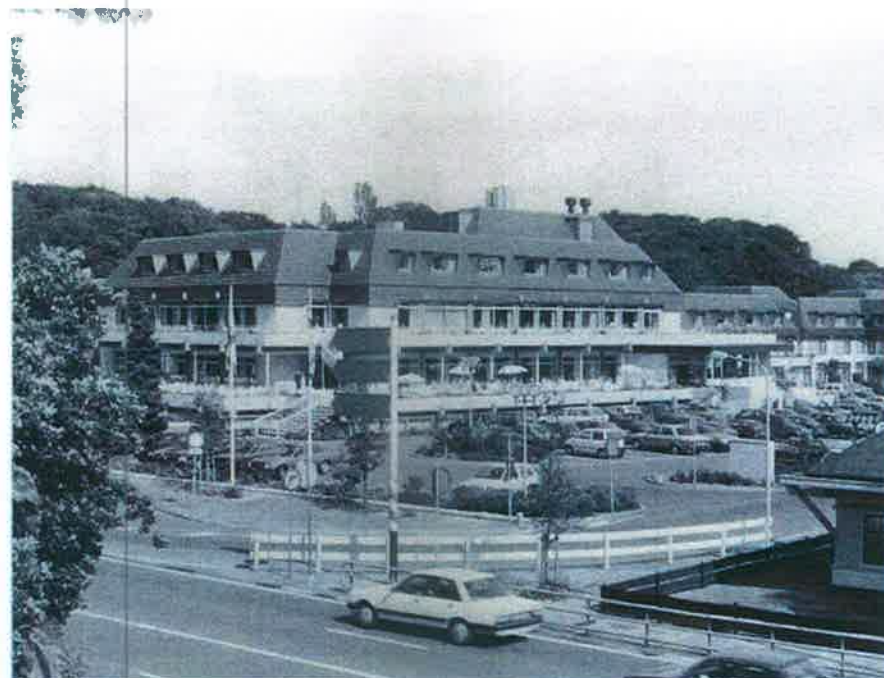
afbeelding 37. Café-restaurant "Bijhorst", foto Jan Stegeman, 1988. Het café-restaurant is hier afgebeeld, zoals het na de nieuwbouw in 1985 is geworden als Van der Valk Hotel. Collectie Gemeentearchief Wassenaar, inv.nr. 08281.

In 1985 werd het oude café-restaurant "Bijhorst" gesloopt en vervangen door het huidige Hotel van de firma Van der Valk. Het nieuwe gebouw voorzag daarbij in de hotelfunctie, waartoe een behoorlijk aantal kamers en faciliteiten gerealiseerd werden. Doordat het oude café-restaurant tijdens de bouwwerkzaamheden in bedrijf moest blijven, werd de nieuwbouw middels een drietal drielaagse vleugels met afgeplatte schilddaken in een Z-vorm rondom het oude gebouw gesitueerd. Na de voltooiing van de nieuwbouw werd het oude gebouw afgebroken, om plaats te maken voor het huidige parkeerterrein.

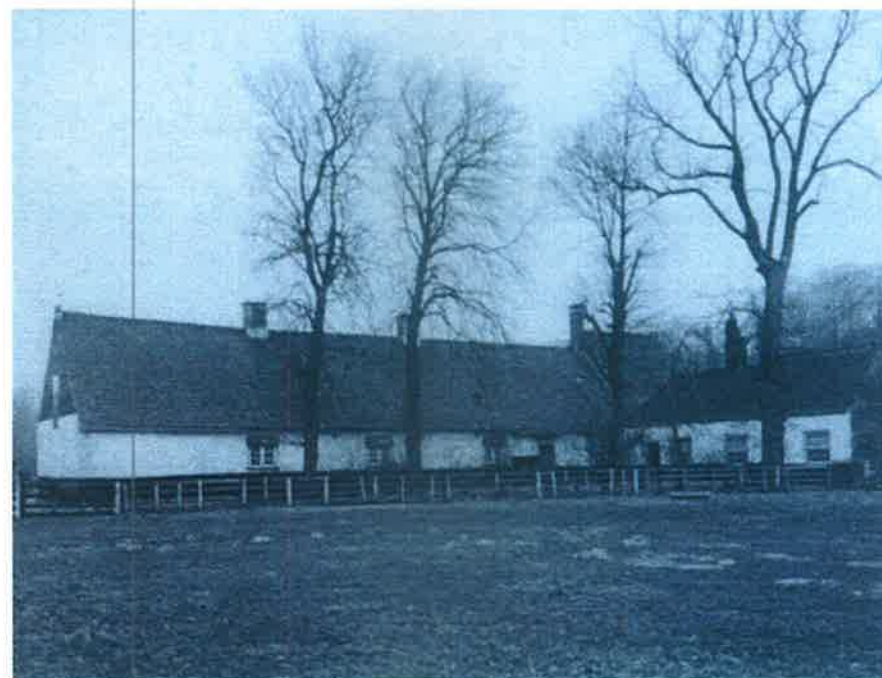
afbeelding 58. Boerderij Welgelegen, gezien vanuit het zuidwesten, ca. 1942. De boerderij is hier nog als agrarisch bedrijf in gebruik. Karakteristiek zijn de vier hoge bomen, waarvan er momenteel nog één in de hoek van de boerderij en zijleugel behouden is. Collectie Gemeentearchief Wassenaar, inv.nr. 06229.

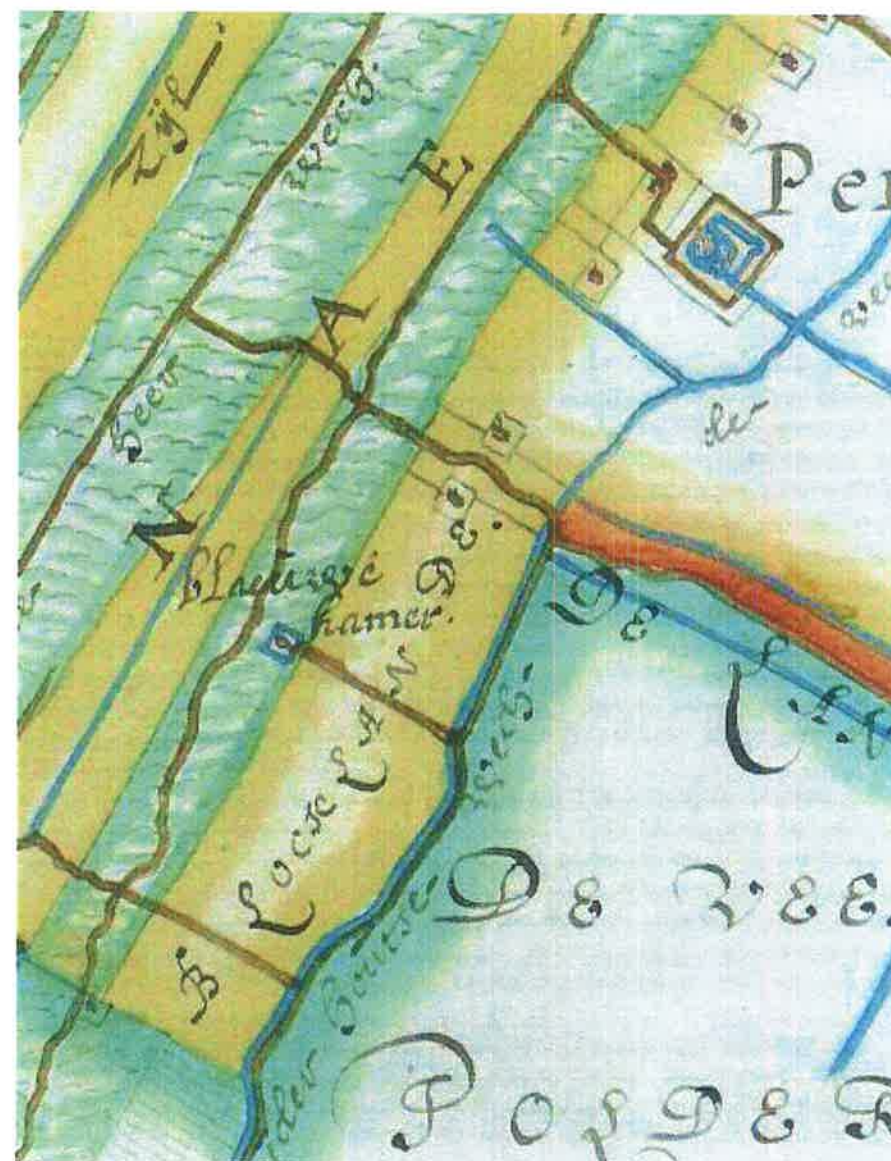
afbeelding 81. Kaart door Floris Balthasar en Balthasar Floriszn van Berckenrode, 1615. Collectie Hoogheemraadschap van Rijnland te Leiden. Deze kaart is één van de oudste relatief gedetailleerde kaarten van het gebied en toont reeds de Landscheidingsweg. Op de kaart is goed de overgang tussen het beboste duingebied aan de noordzijde van de latere Rijksstraatweg, en het veengebied aan de zuidzijde herkenbaar. Markant is de reeks boerderijen en buitenplaatsen, die op ca. 300 ten zuiden van de latere Rijksstraatweg in het veengebied zijn gelegen. Dit zijn onder andere de buitenplaatsen Percijn aan de oostzijde en de voorganger van het buiten Marlot, de 'Blauwe Kamer', aan de westzijde. Er tussen zijn de boerderijen van Marlot en Welgelegen reeds afgebeeld, alsmede de boerderij Langenhorst, de voorganger van de huidige gelijknamige buitenplaats. De boerderij 'De Os' is niet nader weergegeven. Zij zijn allemaal strategisch gesitueerd op de overgang van zand- naar veengrond.

Blijkens de diverse topografische kaarten is het gebied nauwelijks veranderd sinds de 17<sup>de</sup> eeuw. Op de kaart van Balthasar Florisz. van Berckenrode uit 1615 zijn de Rijksstraatweg, de landscheidingsweg en het veengebied met de strokenverkaveling al afgebeeld, evenals de boerderijen Welgelegen en Langenhorst. In de loop van de 17<sup>de</sup> eeuw werd boerderij De Os, Zijdegeweg 57, tussen Welgelegen en Langenhorst gesticht.

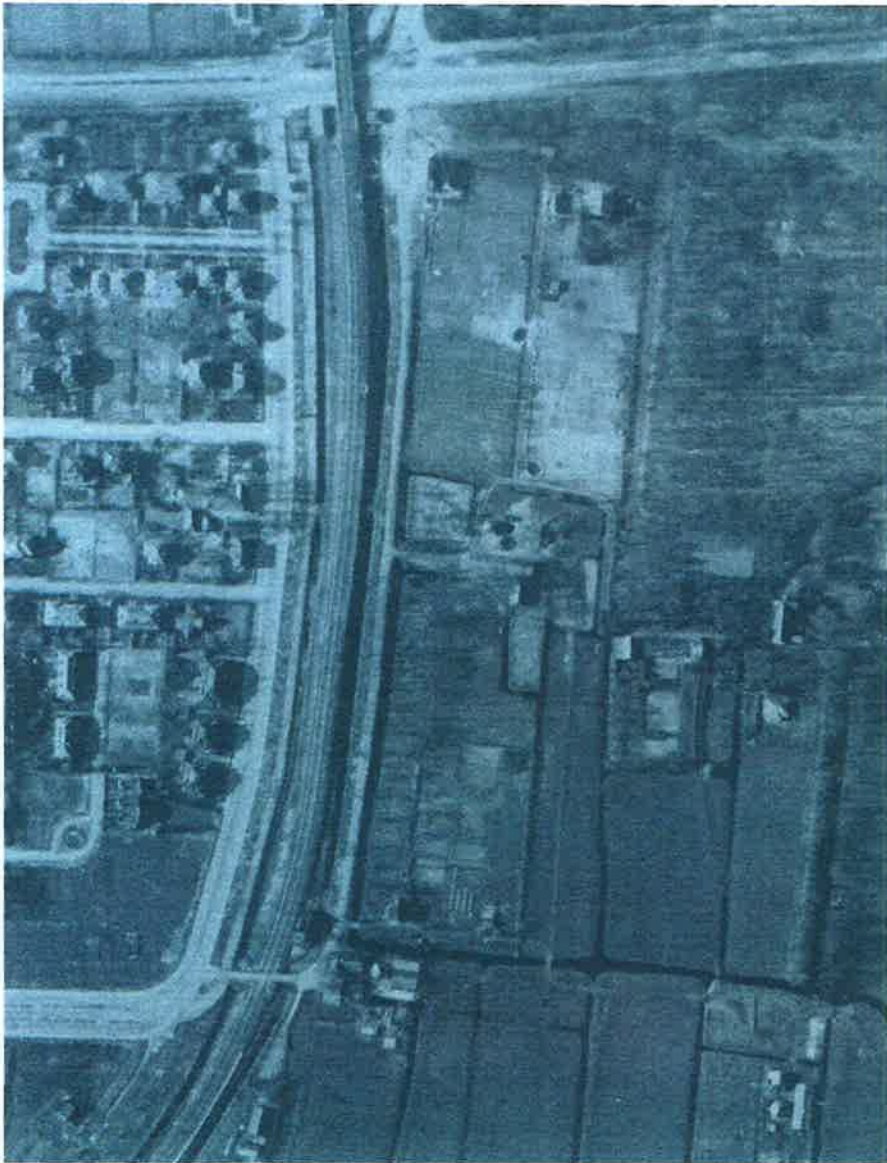
afbeelding 87. Luchtfoto van de RAF uit maart 1945. Op de foto is nog steeds de oude verkavelingsstructuur met de weilanden en veensloten goed herkenbaar. Het gebruik van de landerijen en de bebouwing wijken weinig af van de Kadastrale minuut uit 1832 en de Bonnebladen van de Topografische Kaart. Geheel bovenaan zijn het café Bijhorst, de dienstwoningen Zijdegeweg 51-52 en Rijksweg 827, alsmede Villa Klein Huize te herkennen. De dienstwoning Rijksweg 823 lijkt onherkenbaar, en was mogelijk gecamoufleerd, aangezien het terrein achter villa Klein Huize als lanceerterrein voor de V2's bij de Duitsers in gebruik was. Het afwijkende grondgebruik van dit perceel, een kleine keet, alsmede een tweetal poelen als gevolg van mogelijke inslagen zouden kunnen duiden op dit gebruik.

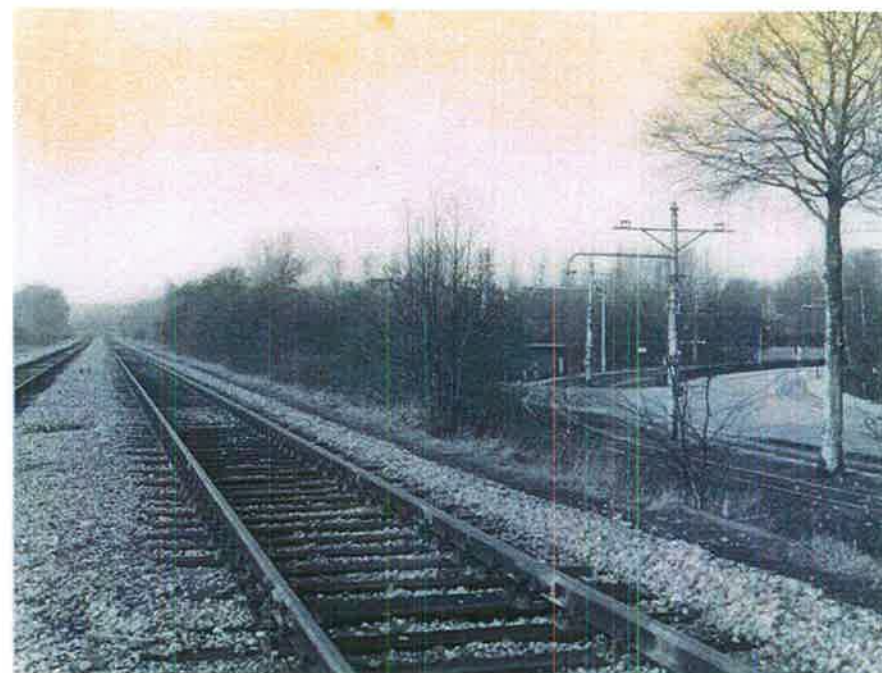
afbeelding 88. Het tracé van het in 1953 opgeheven Hofpleinlijntje (Rotterdam-Scheveningen), gezien naar het noorden in 1953. Het tracé volgde voor een deel de oude Landscheidingsweg en liep op een verhoogd talud langs de Zijdedeweg. Geheel rechts is het tracé van de tram bij de bocht van de Zijdedeweg naar de Wittenburgerweg zichtbaar. Collectie Gemeentearchief Wassenaar, inv.nr. 04581.

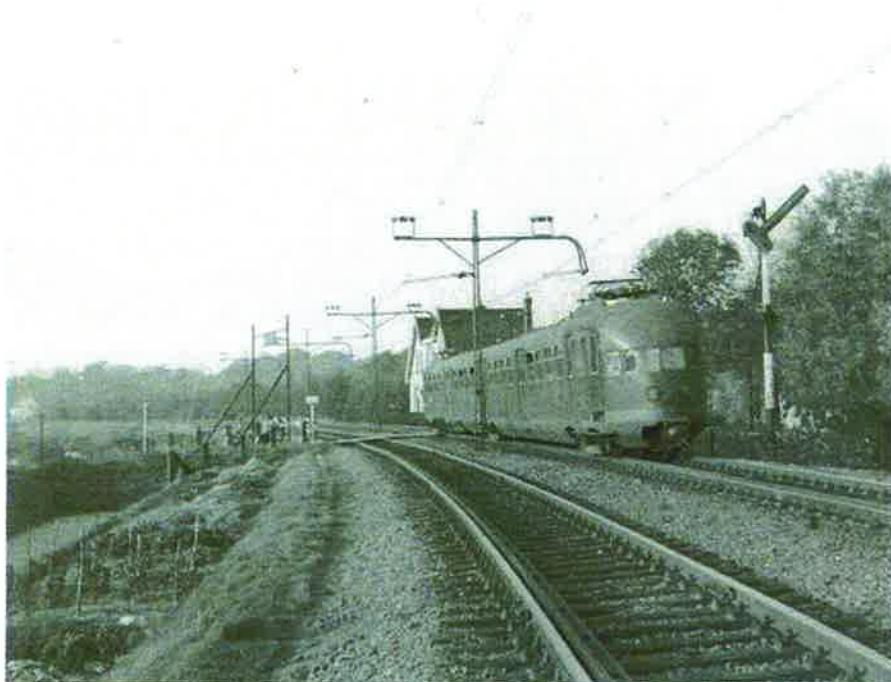
afbeelding 91. Het Hofpleinlijntje (Rotterdam-Scheveningen), gezien naar het noorden in 1953 met treinstel ter hoogte van de spoorwegovergang met de Zijdeweg. Rechts achter het spoorsein is de boerderij "De Landbouw" nog herkenbaar. Collectie Gemeentearchief Wassenaar, inv.nr. 06692.

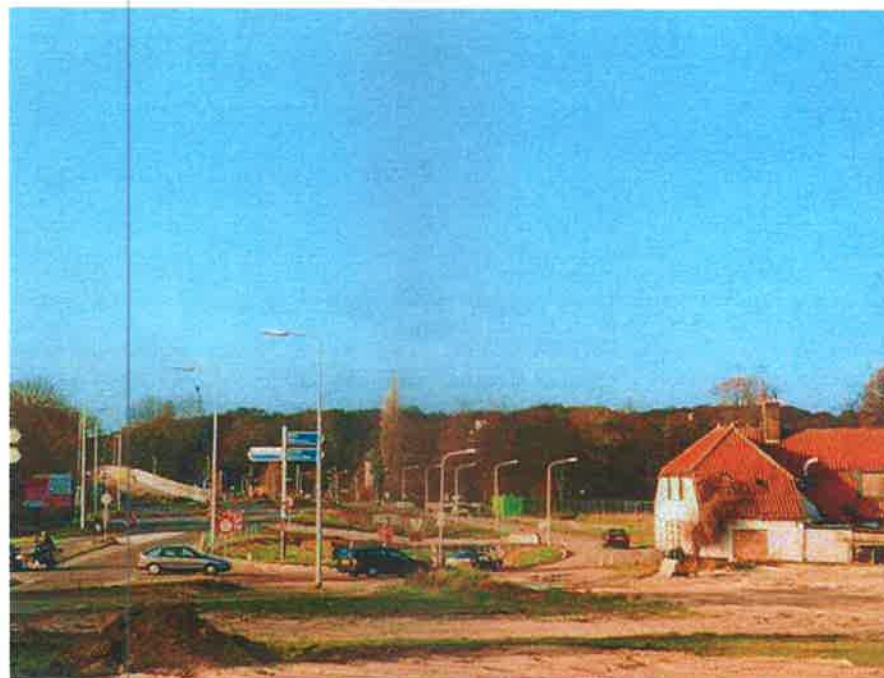
afbeelding 90. De aanleg van de N14 ter plaatse van de Landscheidingsweg met rechts boerderij en café "De Landbouw" in 2002. Foto Jan Stegeman 2002. Collectie Gemeentearchief Wassenaar, inv.nr. 05280.

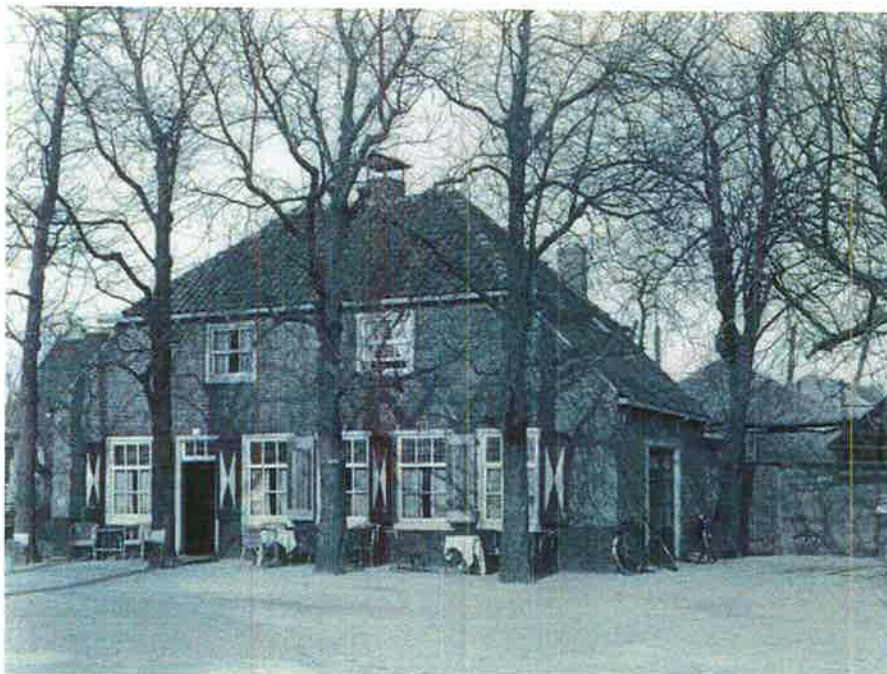
afbeelding 92. Boerderij en Café "De Landbouw", gezien vanuit het zuidwesten, ca. 1942. De boerderij werd in 2003 gesloopt. Collectie Gemeentearchief Wassenaar, inv.nr. 02117.

"De Landbouw". Dit betreft een nieuwbouw uit 2006 als opvolger van de oorspronkelijke boerderij annex uitspanning, die 60 meter westelijker lag, en in 2003 na onteigening gesloopt werd ten behoeve van de aanleg van de Verlengde Landscheidingsweg. De boerderij werd in 1868 gesticht door Theodorus van der Velde en werd vanaf 1909 door zijn zoon Nicolaas als café en boerderij geëxploiteerd. Vanaf 1960 werd onder leiding van kleinzoon Dick van der Velde het pand nog uitsluitend als café gebruikt. De laatste functie was een jazz-café, dat in 2000 gesloten werd waarna de sloop in 2003 zou volgen.

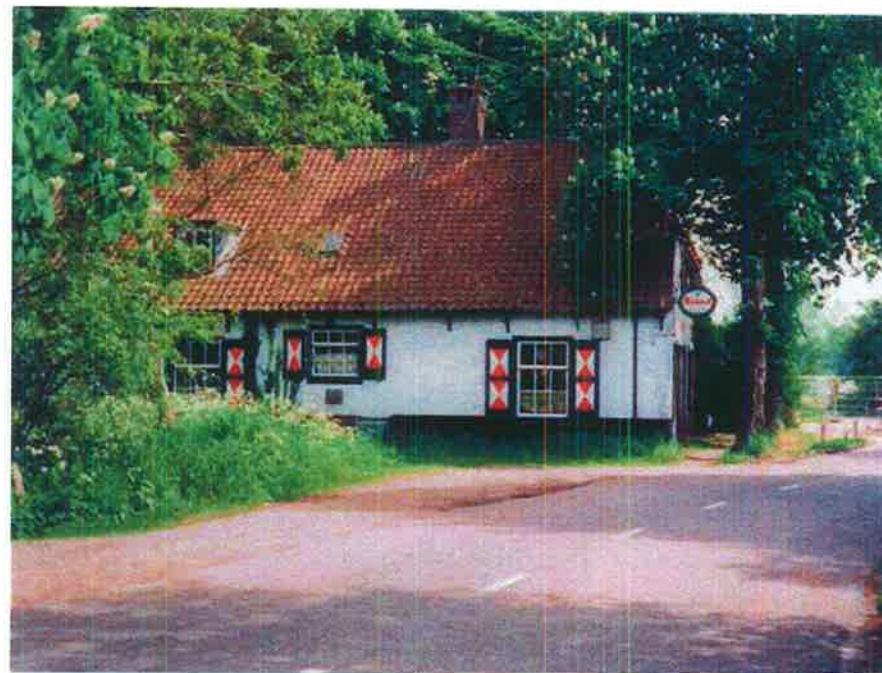
afbeelding 93. Boerderij en Café "De Landbouw", gezien vanuit het noorden met de nog landelijke ligging aan de Zijdegeweg, in 1999. Collectie Gemeentearchief Wassenaar, inv.nr. 05272.

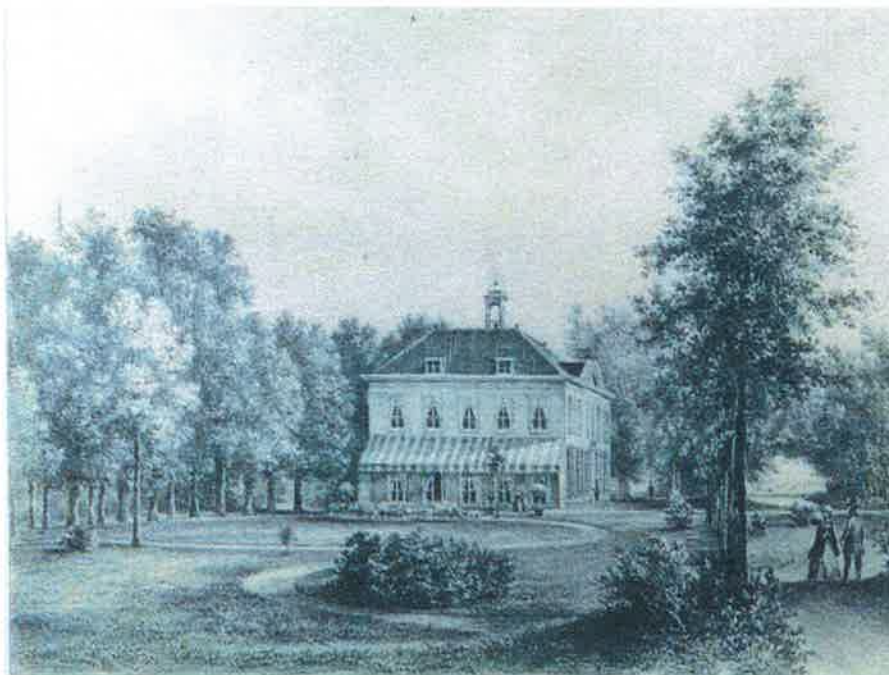
afbeelding 94. Huize Langenhorst, Rijksstraatweg 819, gezien vanuit het zuidoosten. Litho naar een tekening van P.J. Lutgers 1856. Collectie Gemeentearchief Wassenaar, inv.nr. 02442.

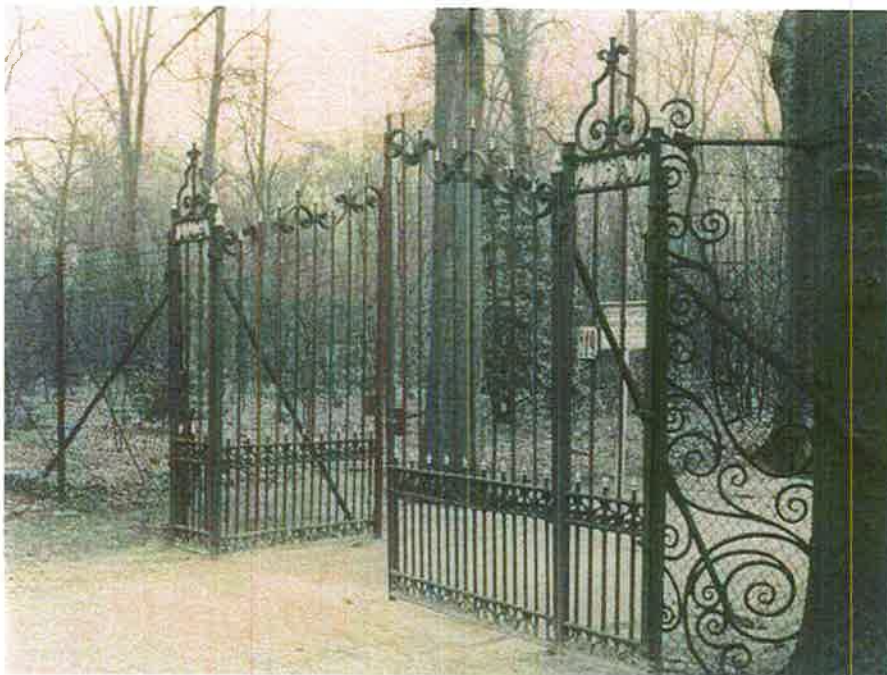
afbeelding 96. Toegangshek van Huize Langenhorst, Rijksstraatweg 819, gezien vanuit het noordwesten. Fototechnische Dienst Politie Wassenaar 1966. Collectie Gemeentearchief Wassenaar, inv.nr. 02220.

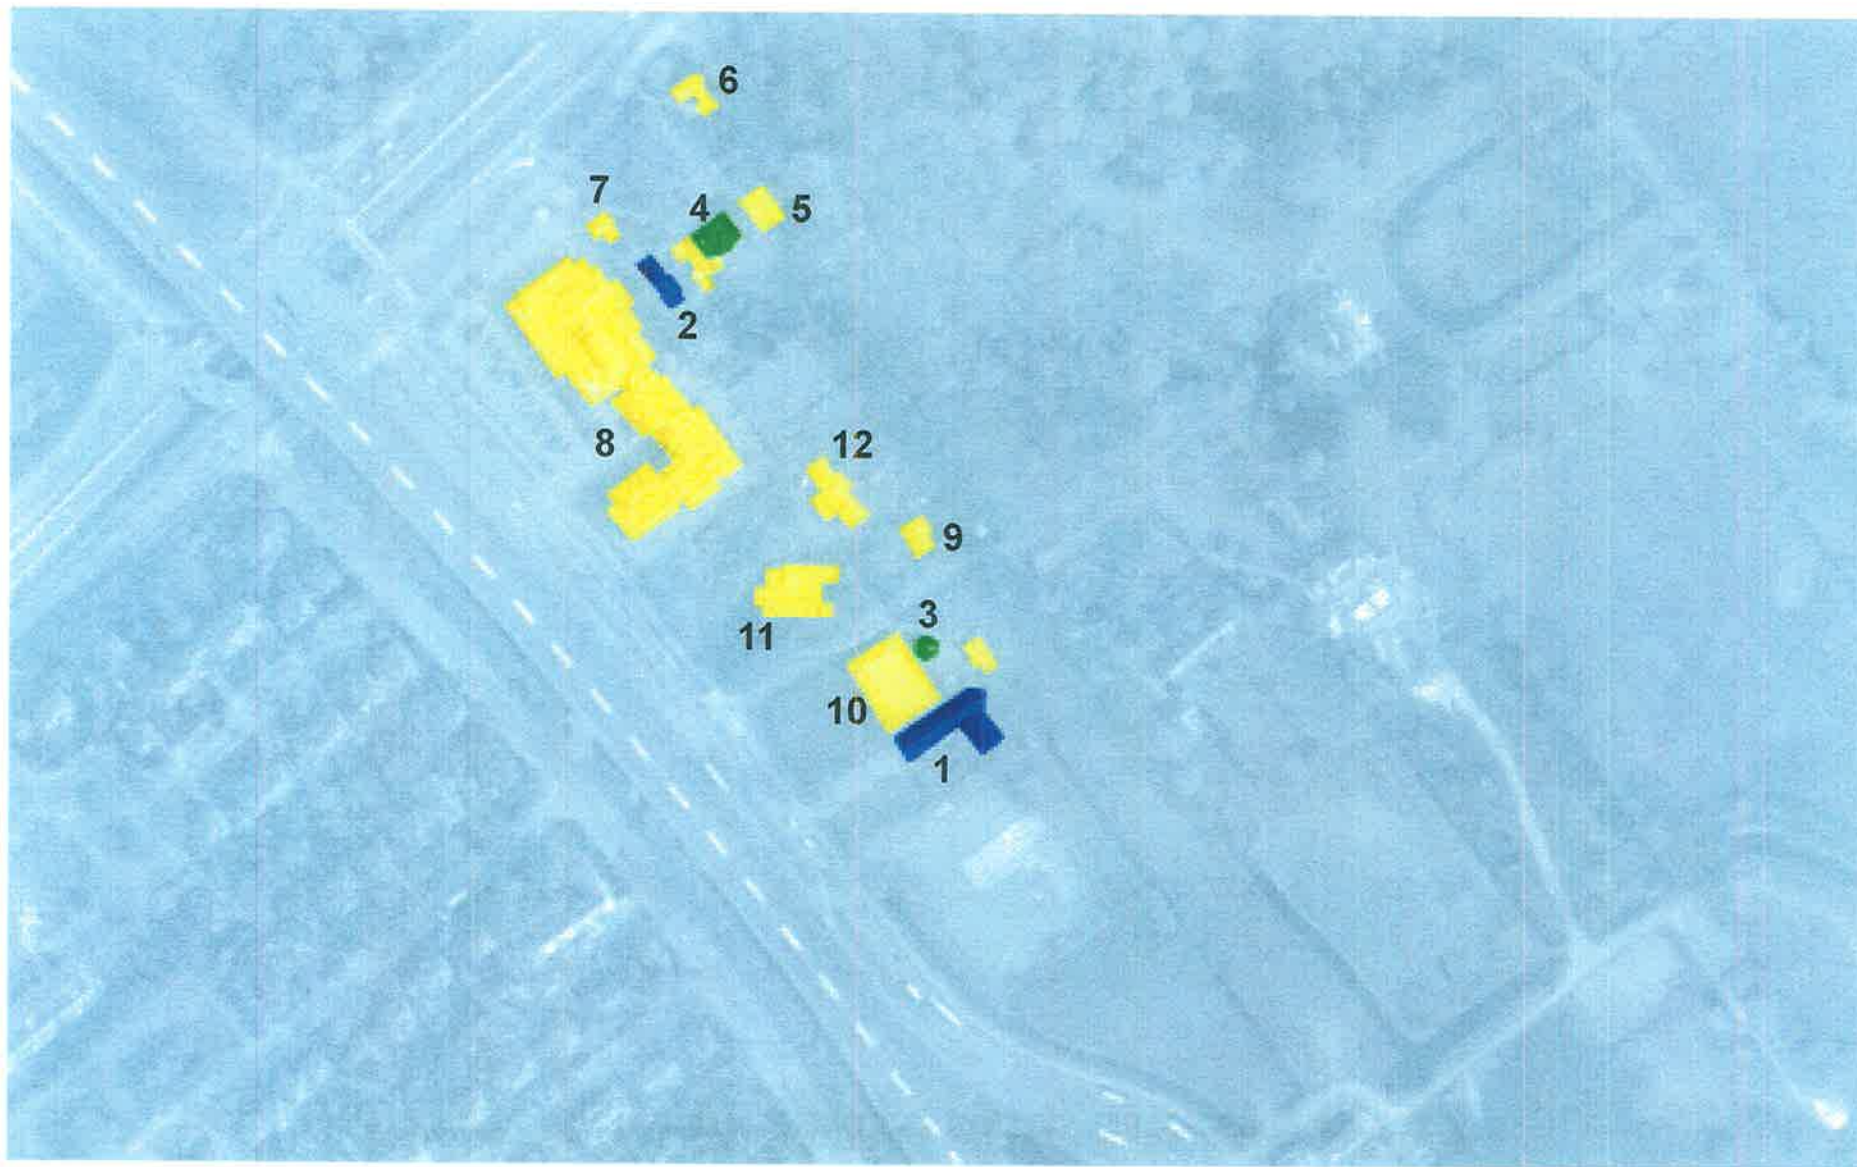
Luchtfoto met daarop aangegeven de cultuurhistorische waarden van de gebouwen.
