**PROJECT 34837**

**VERKENNEND BODEMONDERZOEK  
BACKERSHAGENLAAN 5 TE WASSENAAR**

*Titel* Verkennend bodemonderzoek  
Backershagenlaan 5 te Wassenaar

*Datum rapport* 1 juli 2021

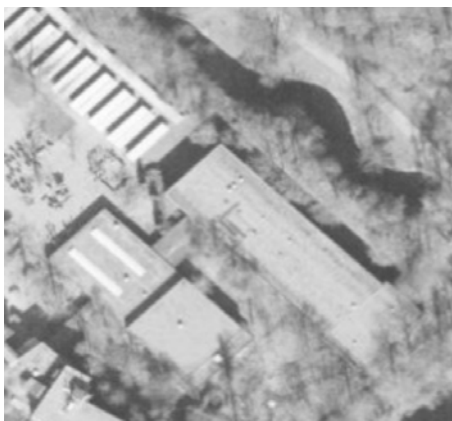
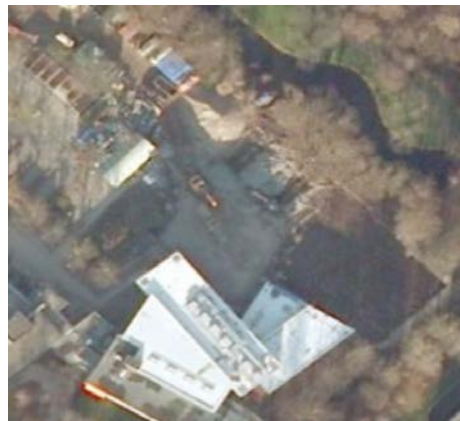
Uit informatie van de opdrachtgever blijkt dat in 2003 ten behoeve van de voorgenomen sloop in het gebouw een asbestinventarisatie is uitgevoerd (door Grontmij Bravenboer & Scheers, kenmerk 145792.425.RM001, d.d. 24 maart 2003). Uit de inventarisatie blijkt dat de bebouwing op diverse locaties asbesthoudend of asbestverdacht materiaal bevat. Door een contactpersoon van het Rijnlands Lyceum is aangegeven dat voorafgaand aan de sloop al het asbesthoudende en asbestverdachte materiaal is verwijderd.

Voor zover bekend is bij de sloop van de bebouwing de aanwezige fundatie niet verwijderd. Aangezien alle boringen ter plaatse van de voormalige bebouwing op een diepte van ca. 0,4 m-mv stuiten op een betonnen verharding, wordt aangenomen dat de betreffende boringen op de oude fundatie van de voormalige bebouwing zijn gestuit.

In de bovengrond van de boringen ter plaatse van de oude bebouwing zijn sporen baksteen en beton aangetroffen. In de bovengrond van de boringen buiten de voormalige contour van de bebouwing is geen puin waargenomen. Op basis van de historische luchtfoto's (zie figuur 1), de informatie van de eigenaar en de locatie van de aangetroffen bijmengingen wordt geconcludeerd dat de sporen baksteen en beton afkomstig zijn van de sloop in 2008. Aangezien voorafgaand aan de sloop een asbestinventarisatie en -sanering is uitgevoerd, geldt er geen verdenking voor een asbestverontreiniging van de bodem.

Figuur 1: Historische luchtfoto 2007 (links) en 2008 (rechts)
