## Rapport 23.734

Verkennd bodemonderzoek

Barwoutswaarder 89C te Woerden

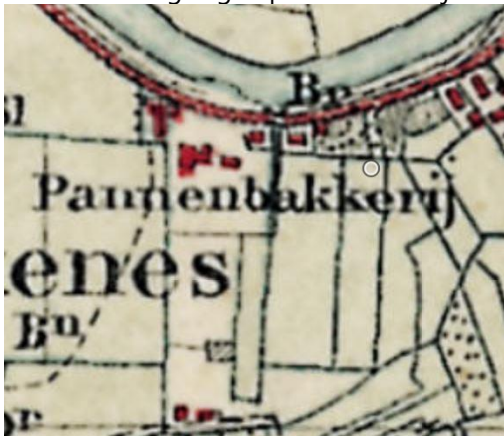
Topografische kaart uit 1925 (bron: Kadaster)

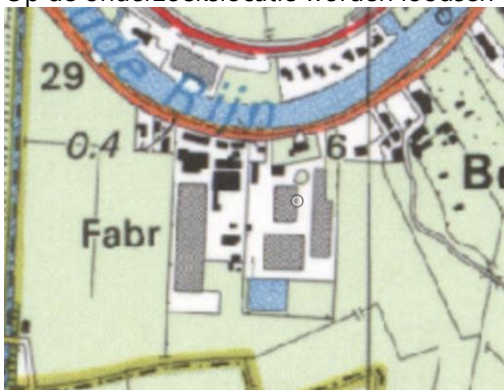
Eind jaren '60 vestigt zich ten westen van de onderzoekslocatie een houtbewerkingsinrichting. Hiervoor is westelijk van de onderzoeklocatie een sloot gedempt. Hierna vestigt zich een houthandel. Op de onderzoekslocatie worden loodsen ten behoeve van houtopslag opricht.

Topografische kaart uit 1994 (bron: Kadaster)

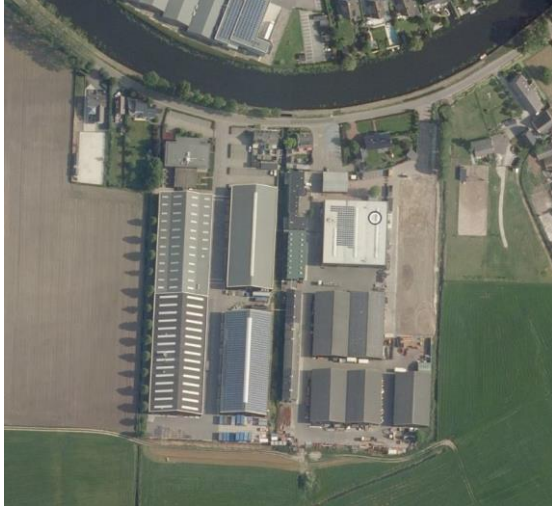
In 2014 wordt westelijk van de onderzoekslocatie een metaalconstructie bedrijf opgericht. In 2019 wordt de loods ter plaatse van de onderzoekslocatie gesloopt.

Luchtfoto uit 2019

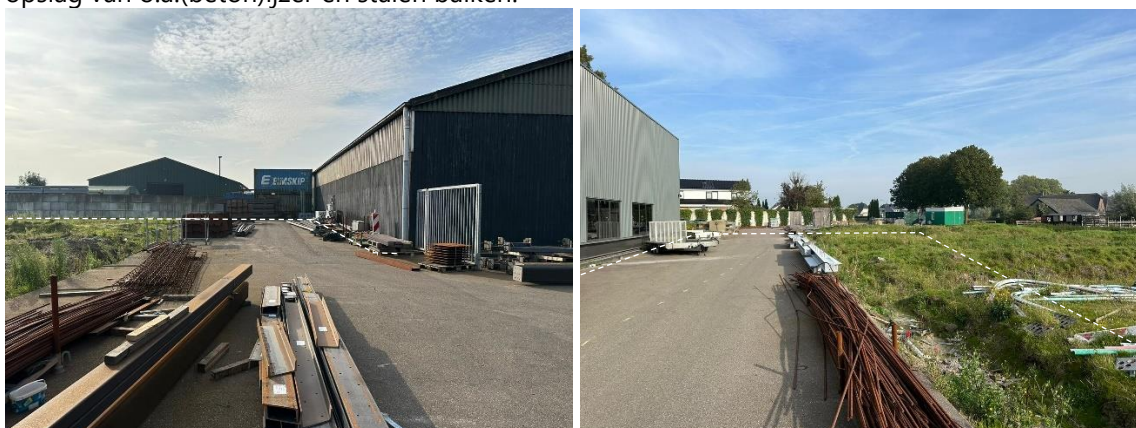
foto's onderzoeklocatie

De onderzoekslocatie is gelegen op een bedrijfsperceel. De onderzoekslocatie wordt gebruikt voor de opslag van o.a. (beton)ijzer en stalen balken.
