## VOORONDERZOEK BODEMKWALITEIT

Locatie: Kadastrale percelen Kamerik M 638 en 684  
nabij Van Teylingenweg 204 te Kamerik

Opdrachtgever: Provincie Utrecht  
Archimedeslaan 6  
3584 BA UTRECHT

Projectnummer: 180163-2

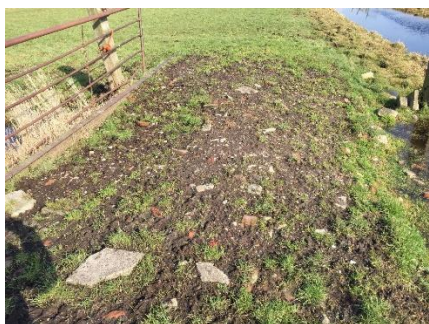
Foto 1: puindam 6

Vier dammen zijn verhard met puin (dammen 6-9, bijlage 5).

In totaal zijn negen overgangsdammen in de sloten waargenomen ter plaatse van de onderzoekslocatie. Op basis van waarnemingen aan het maaiveld in combinatie met de proefboringen blijkt dat er sprake is van 5 veen-/kleidammen en 4 puindammen. Het betreft asbestverdacht gemengd slooppuin (beton en baksteen). Opgemerkt wordt dat het maaiveld ter plaatse van de puindammen maximaal licht begroeid was. Aan het maaiveld en in het opgeboorde materiaal (grond en puin) zijn geen asbestverdachte materialen waargenomen.

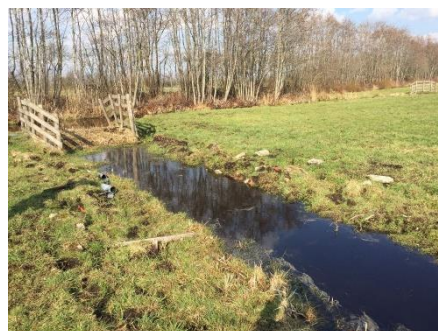
Foto 2: brokken beton en dakpannen t.p.v. slootkanten

In de oevers van de sloot nabij dam 3 zijn diverse brokken beton en dakpannen waargenomen over een traject aan enkele strekkende meters.

- Op basis van onderhavig vooronderzoek zijn er geen aanwijzingen gevonden om te verwachten dat er sprake is van significante / ernstige bodemverontreiniging ter plaatse van de onderzoekslocatie. Gezien de ligging van de locatie in een toemaakdekgebied kan de aanwezigheid van een verontreinigde deklaag niet worden uitgesloten. Mogelijk is er tevens sprake van de aanwezigheid van asbesthoudend puin ter plaatse van de vier puindammen (nummers 6 t/m 9) en ter plaatse van de enkele strekkende meters slootkanten nabij dam 3 aan de noordzijde van de locatie.

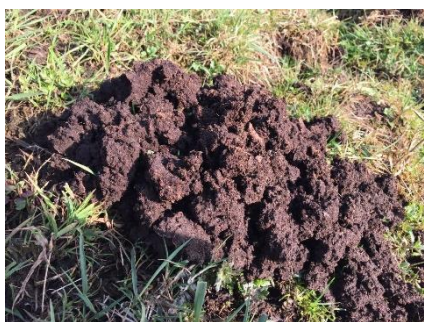
Foto 3: detailfoto molshoop

Ter plaatse van de percelen zijn diverse molshopen waargenomen. In de molshopen zijn ten hoogste sporen baksteenpuin waargenomen. De aanwezigheid van toemaakdek materiaal is vooralsnog niet bevestigd. Mogelijk is er nauwelijks of geen toemaakdek materiaal opgebracht.

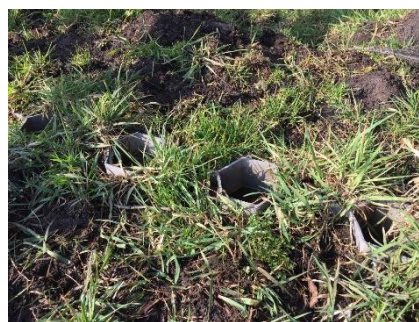
Foto 4: dam 5 kunststof damwand

In dam 5, aan de westzijde van de onderzoekslocatie, is de aanwezigheid van een kunststof damwand vastgesteld.

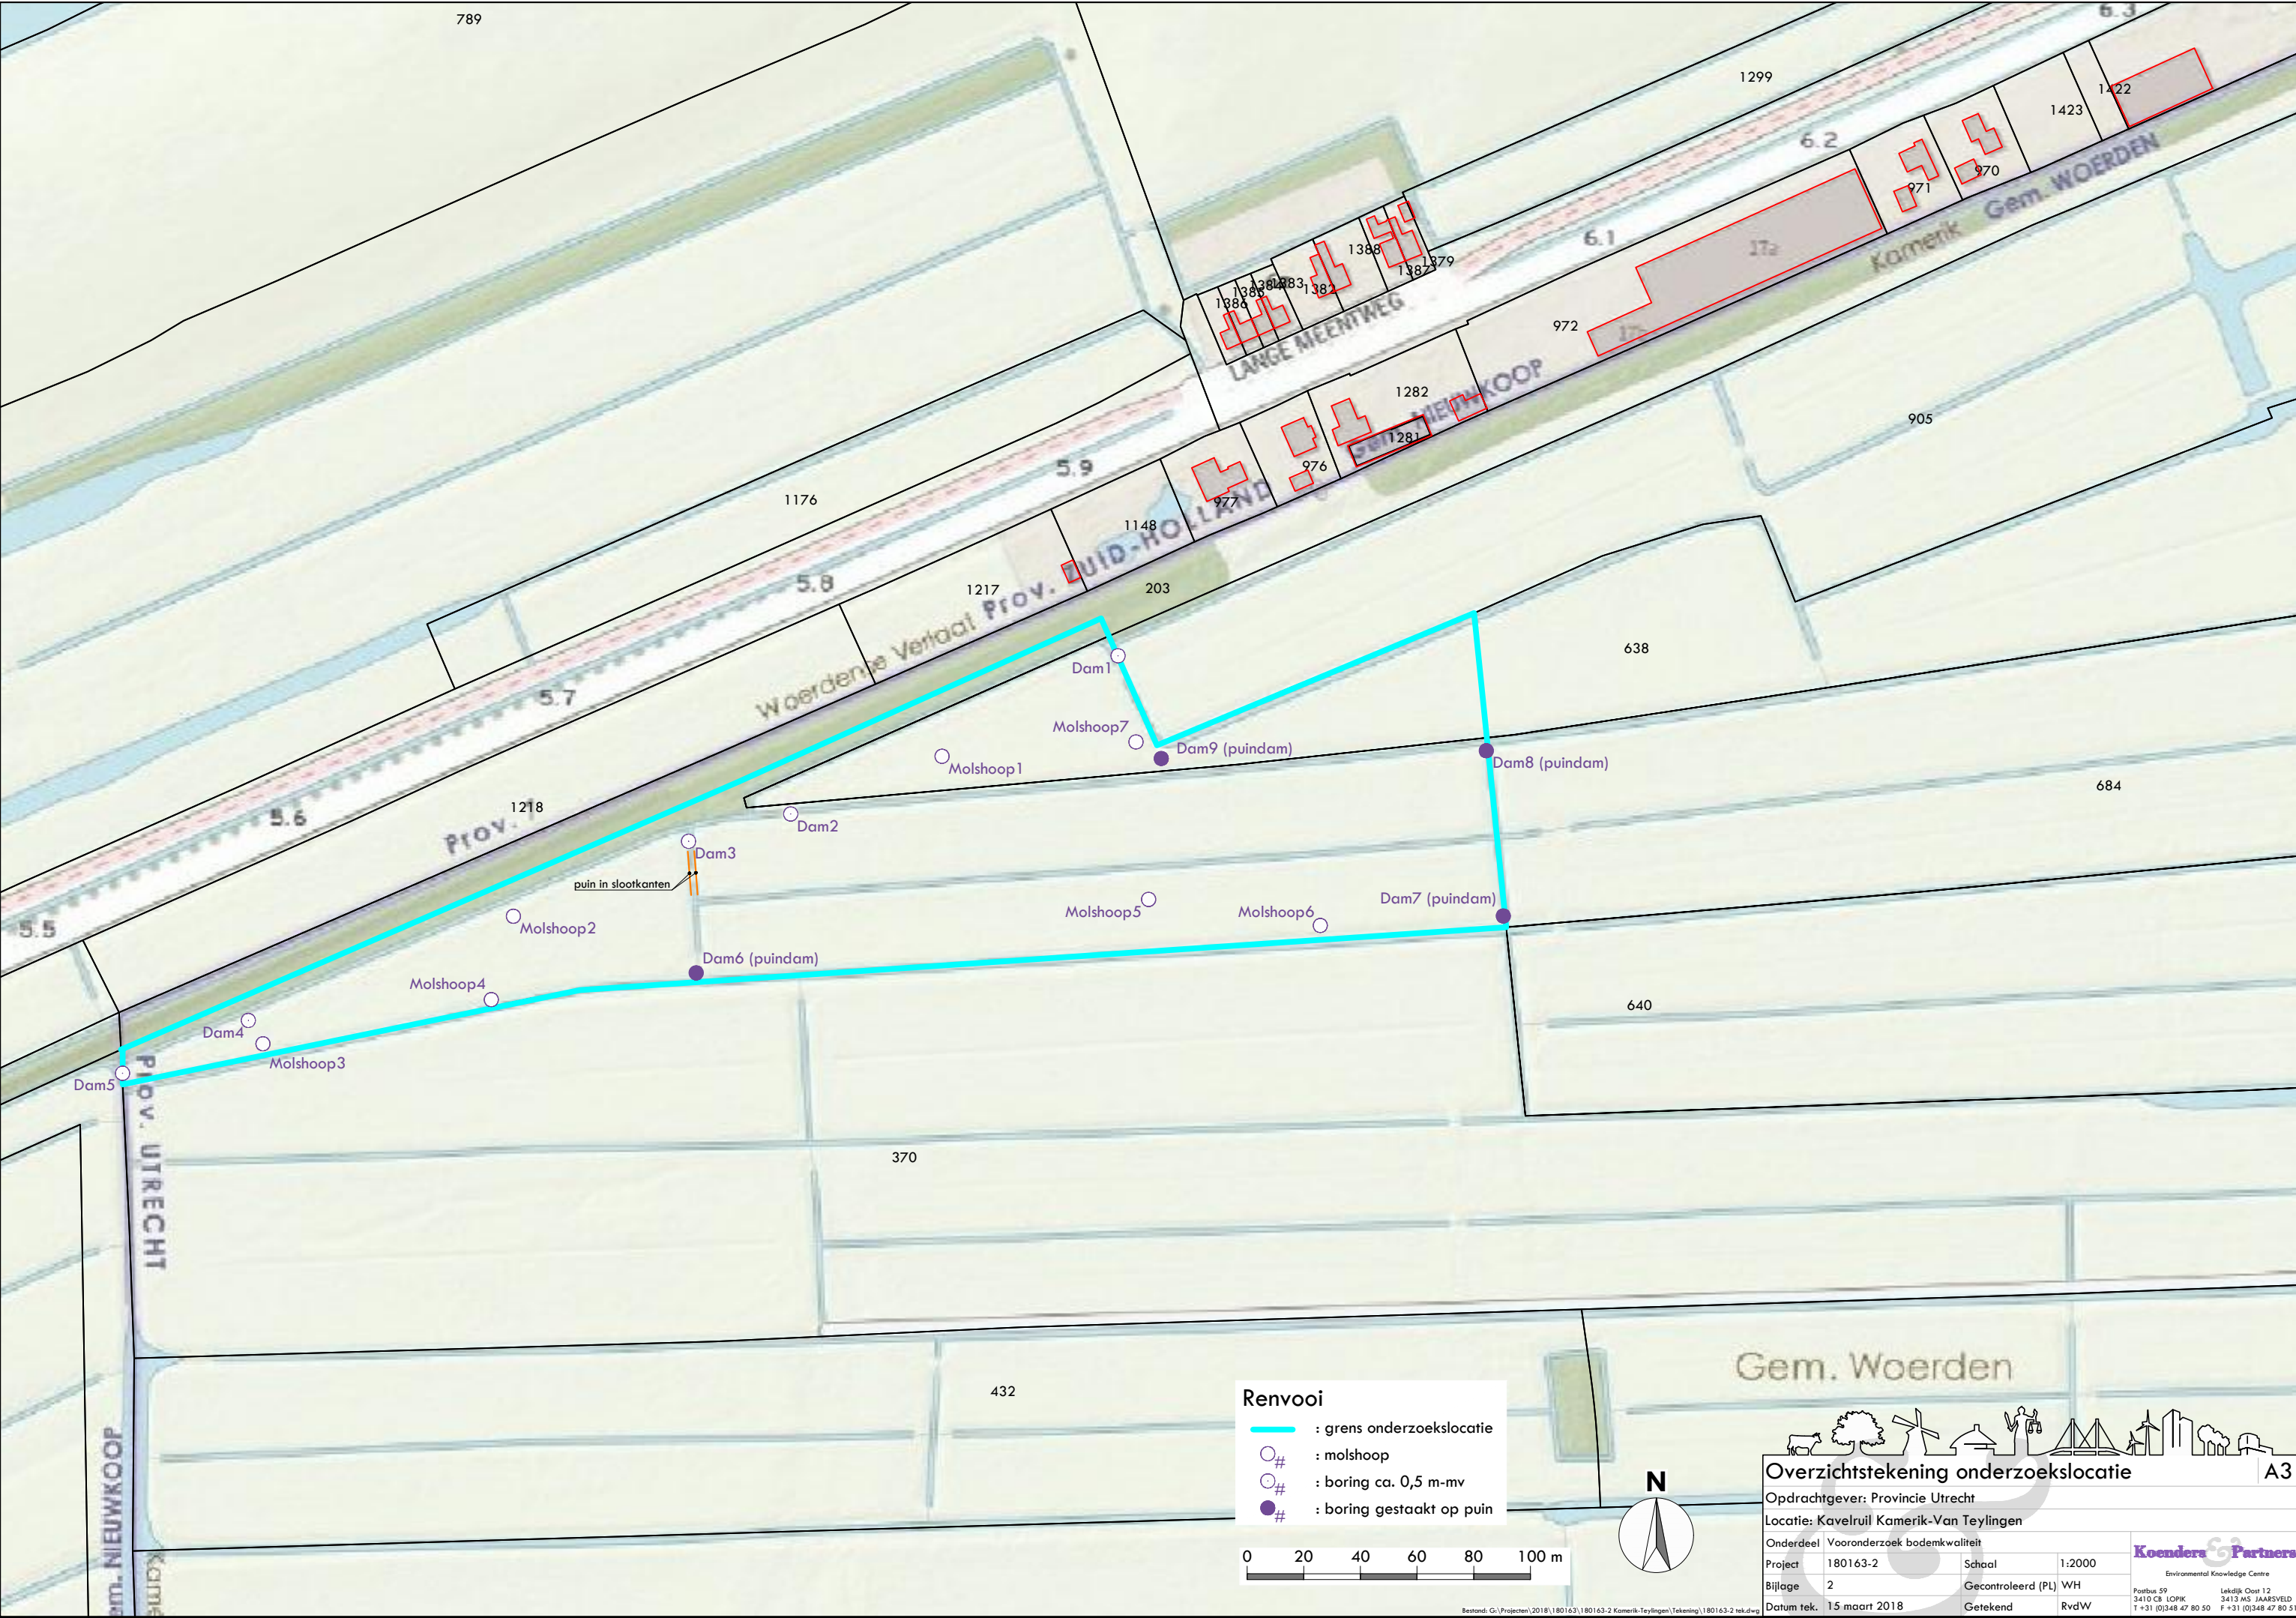
### Overzichtstekening onderzoekslocatie

Op 14 maart 2018 is de locatie geïnspecteerd. Tijdens de locatie-inspectie zijn geen verdachte activiteiten, asbestverdachte materialen, brandplekken, verzakkingen, vul- en ontluchtingspunten waargenomen. In bijlage 5 zijn de resultaten van de terreinverkenning weergegeven op een topografische kaart. Tijdens de terreinverkenning zijn enkele proefboringen geplaatst. In bijlage 6 zijn de bodemprofielen van deze proefboringen opgenomen, inclusief foto's per positie.

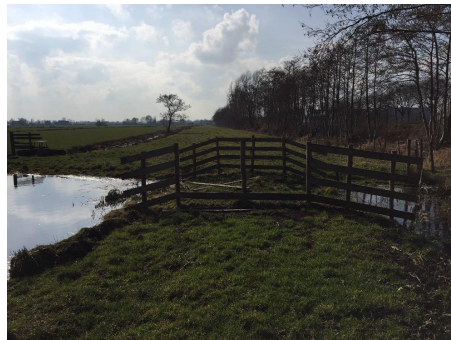
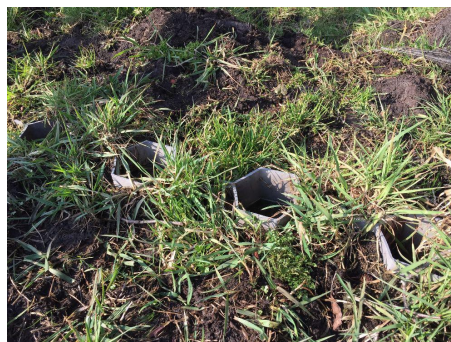
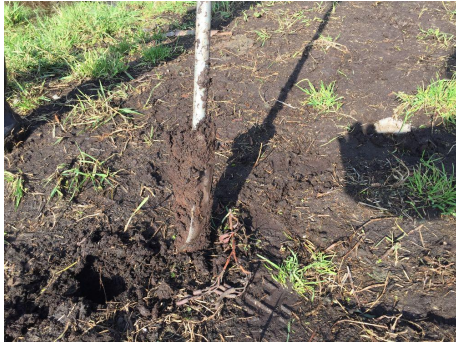
meetpunt Dam 5 met plastic damwand  
8491184

veen, zwak kleilig, edelman, op  
maaiveld enkele dakpannen en  
bakstenen.

met plastic damwand

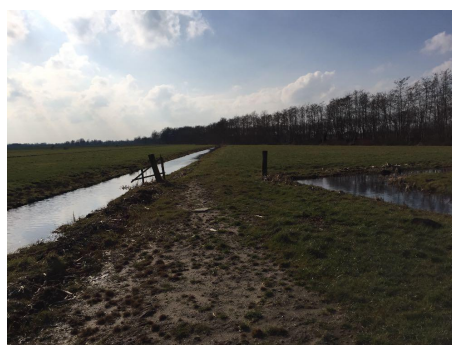
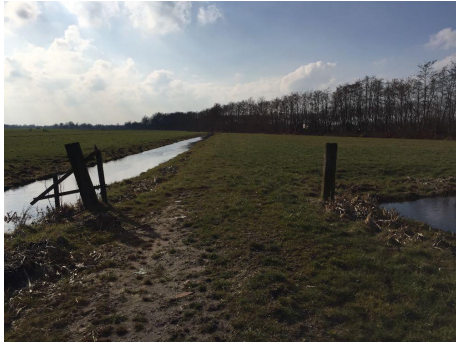
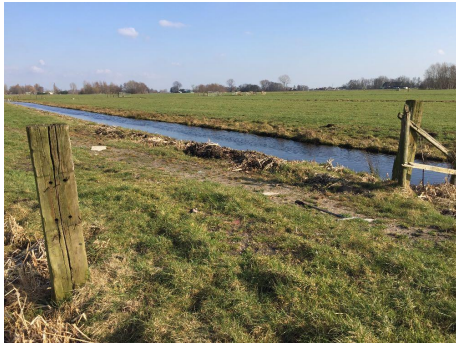
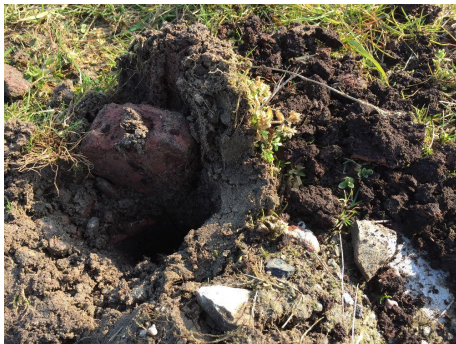
meetpunt Dam 9 (puindam)  
8491199

zand, zwak siltig, sterk puin,  
edelman

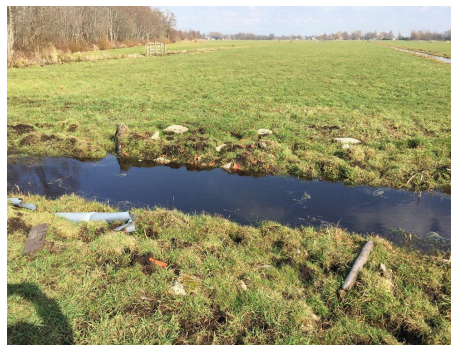
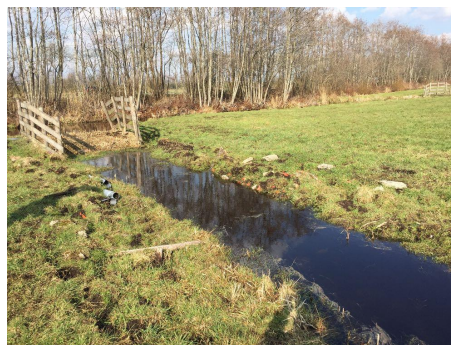
meetpunt Brokken beton en dakpannen  
8491178

Brokkenbeton en dakpannen
