Historisch Vooronderzoek  
Conventionele Explosieven

## **CE-Bodembelastingkaart Gemeente Woerden**

*IDDS Explosieven B.V.*

| Kenmerk | : 20031114/rap 2 |

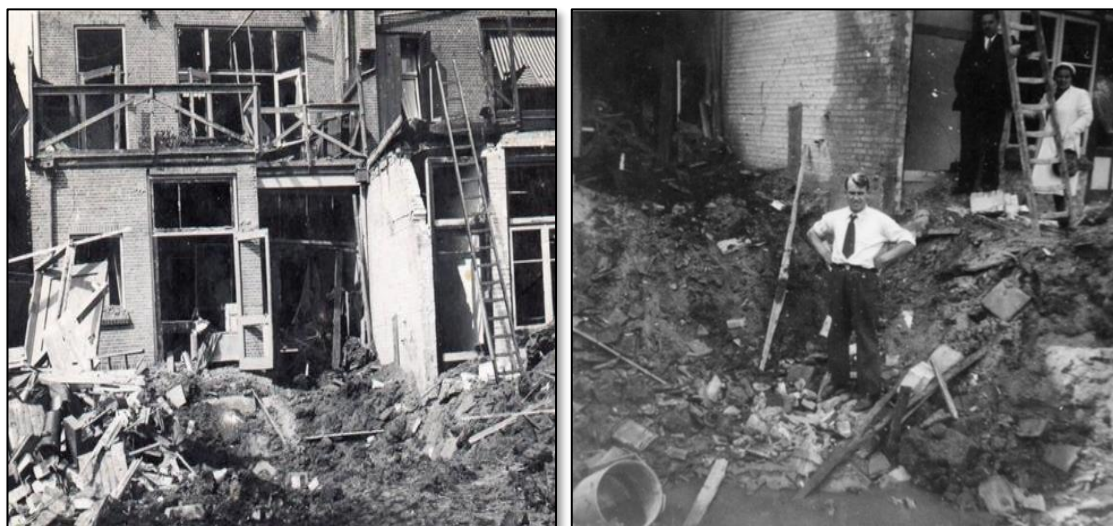
Afbeelding 5: schade ontstaan tijdens de bombardementen op 11 juli 1940 en 11/12 juli 1940. Bron: <https://izi.travel/nl/05f9-bombardement-stationsweg/nl>.

Ondanks dat de bom niet ontplofte, veroorzaakte hij wel veel schade. Het kapotte glas kwam in de slaapkamer in de bedden van ouders en kinderen terecht. Glasschade, alleen van de luchtdruk, was er zelfs tot op de kop van de Voorstraat en de (toenmalige straat) De Rijn.

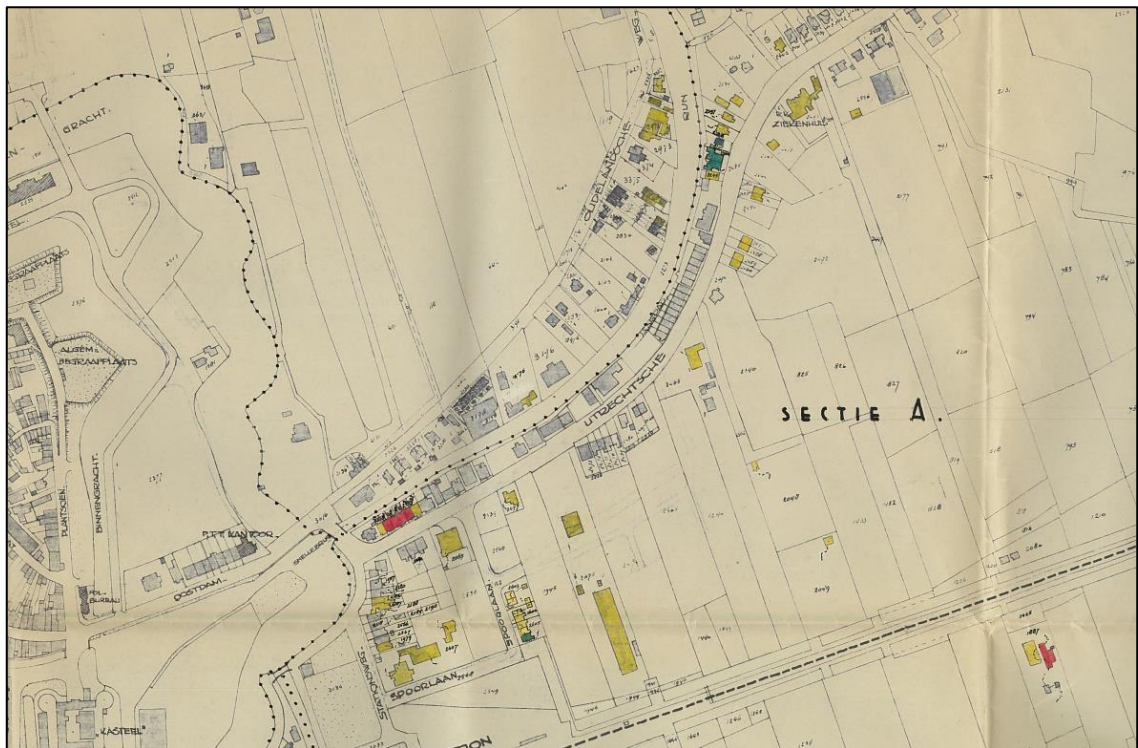
Afbeelding 7: Schadekaart gemeente Woerden. De woningen aan de Utrechtsestraatweg 5, 9 en 11 zijn "rood" ingekleurd. Hoewel er geen legenda van de kaart beschikbaar is geeft de kleur rood hoogstwaarschijnlijk aan dat de woningen ernstig beschadigd zijn geraakt. Vermoedelijk gebeurde dit tijdens het bombardement in de nacht van 16 op 17 september 1944.

| Geen RAP-nummer | N.v.t. | Schadekaart Woerden | De woningen aan de Utrechtsestraatweg 5, 7, 9 en 11 zijn op de schadekaart van Woerden "rood" ingekleurd. Hoewel er geen legenda van de kaart beschikbaar is wil die vermoedelijk zeggen dat de woningen ernstig beschadigd raakten. Utrechtsestraatweg 13 is "geel" ingekleurd. Vermoedelijk wil dit zeggen beschadigd of lichtbeschadigd.<br> |

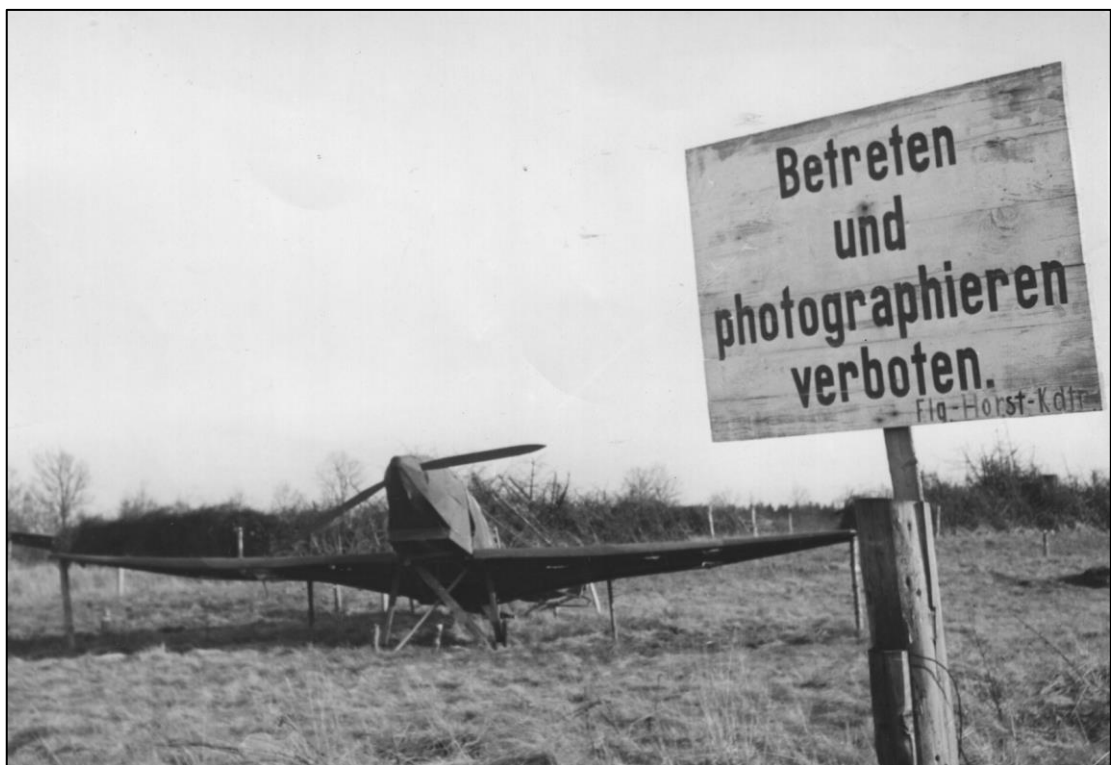
Afbeelding 18: Een voorbeeld van een Duitse dummy vliegtuig nabij Gotha (1945). Bron: NARA, Signals Corps, 204051.

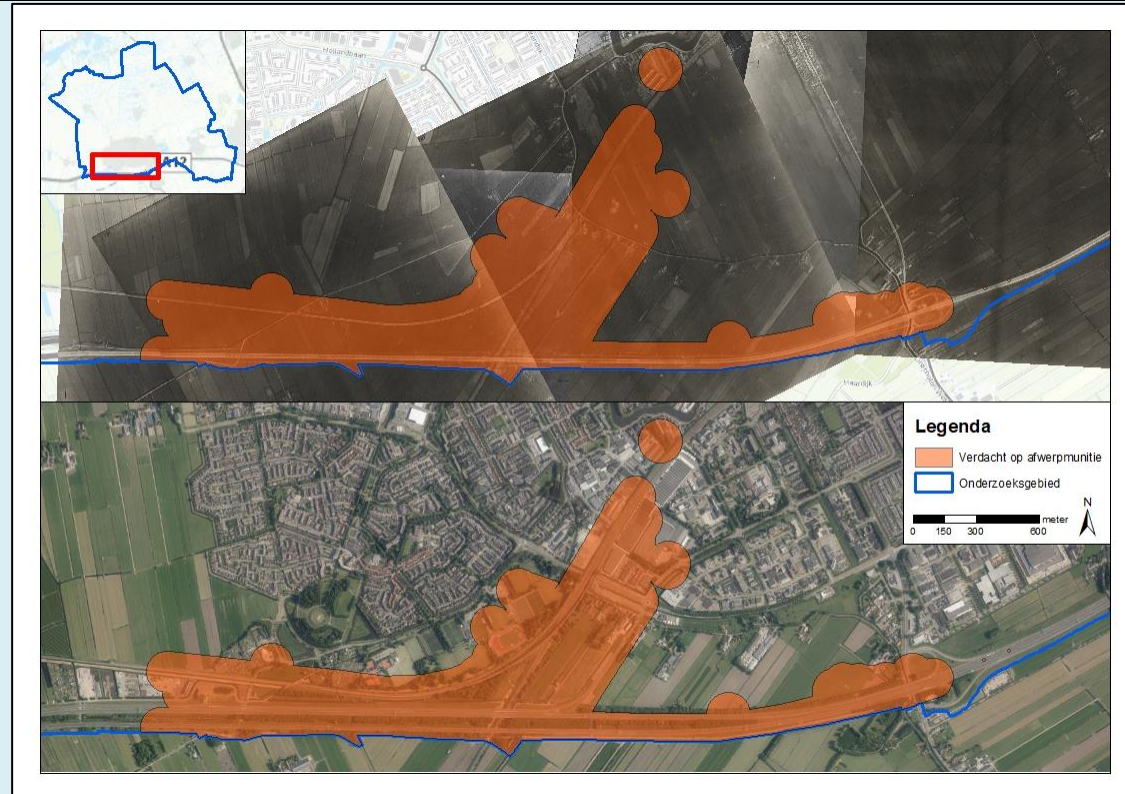
Afbeelding 35: Naoorlogse ontwikkelingen in VGA\_004. In het verdachte gebied VGA\_004 hebben vele zichtbare naoorlogse ontwikkelingen plaatsgevonden. Zo is de A12 naoorlogs verbreed en uitgebreid. Daarnaast is in de naoorlogse periode ten zuiden van het centrum van Woerden, nabij de spoorlijn, een bedrijventerrein gekomen (Honthorst). Vlakbij de spoorwegaansluiting zijn tegenwoordig verschillende sportverenigingen gevestigd.

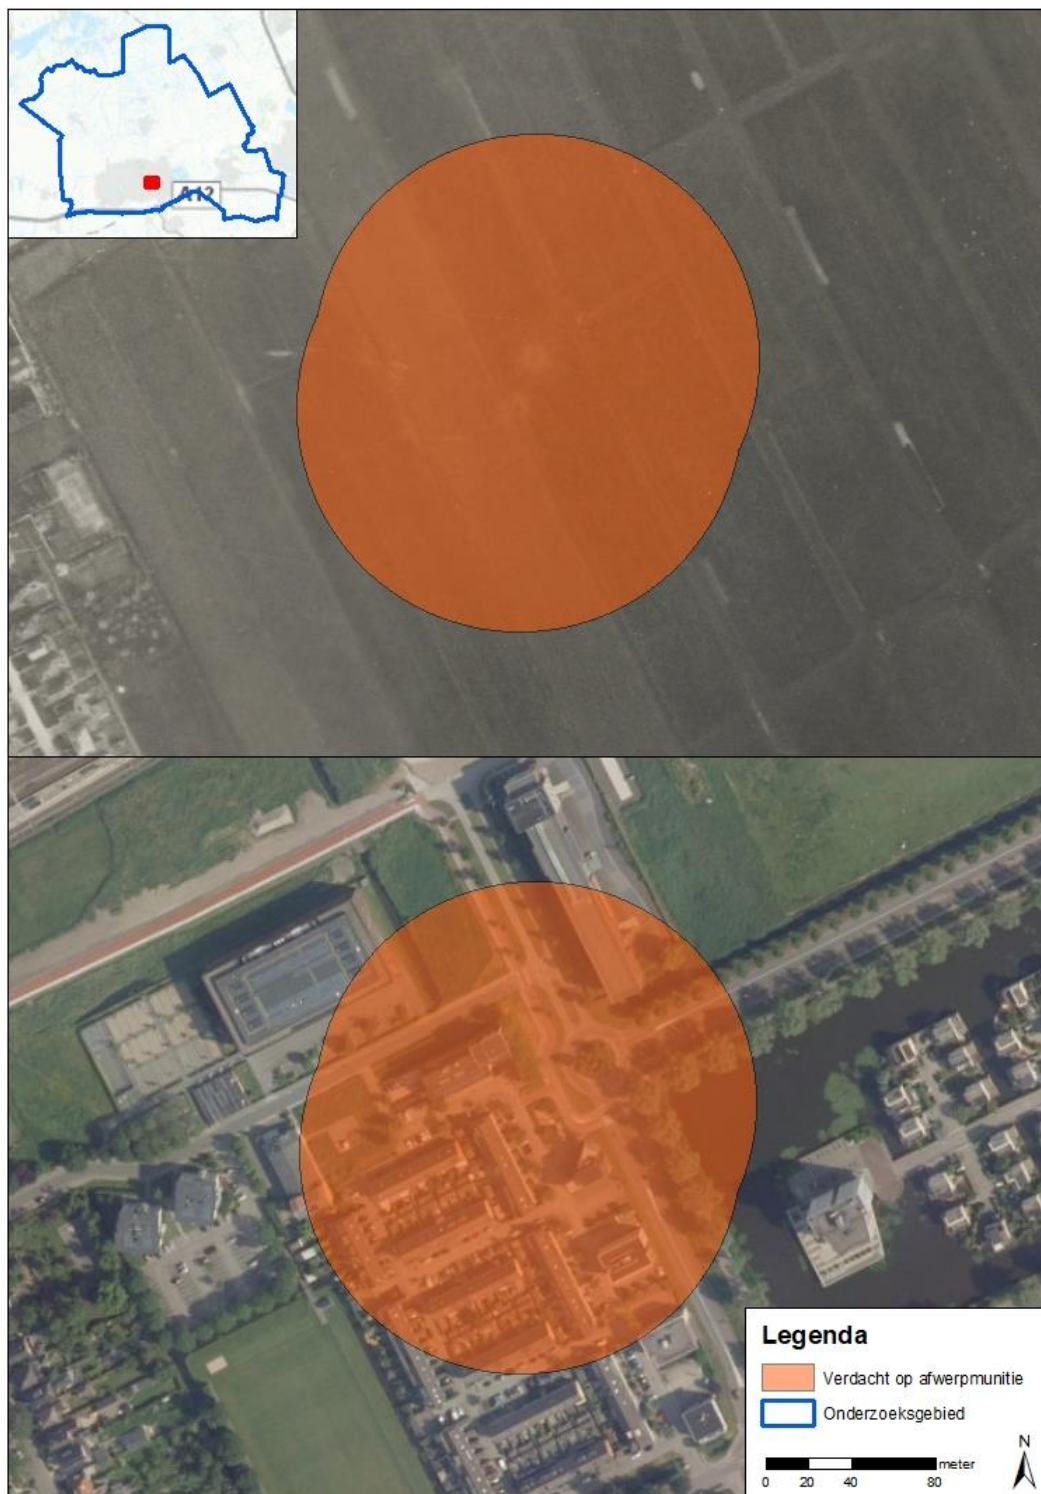
Afbeelding 37: Naoorlogse ontwikkelingen in VGA\_005. In de naoorlogse periode is in VGA\_005 een woonwijk gebouwd.

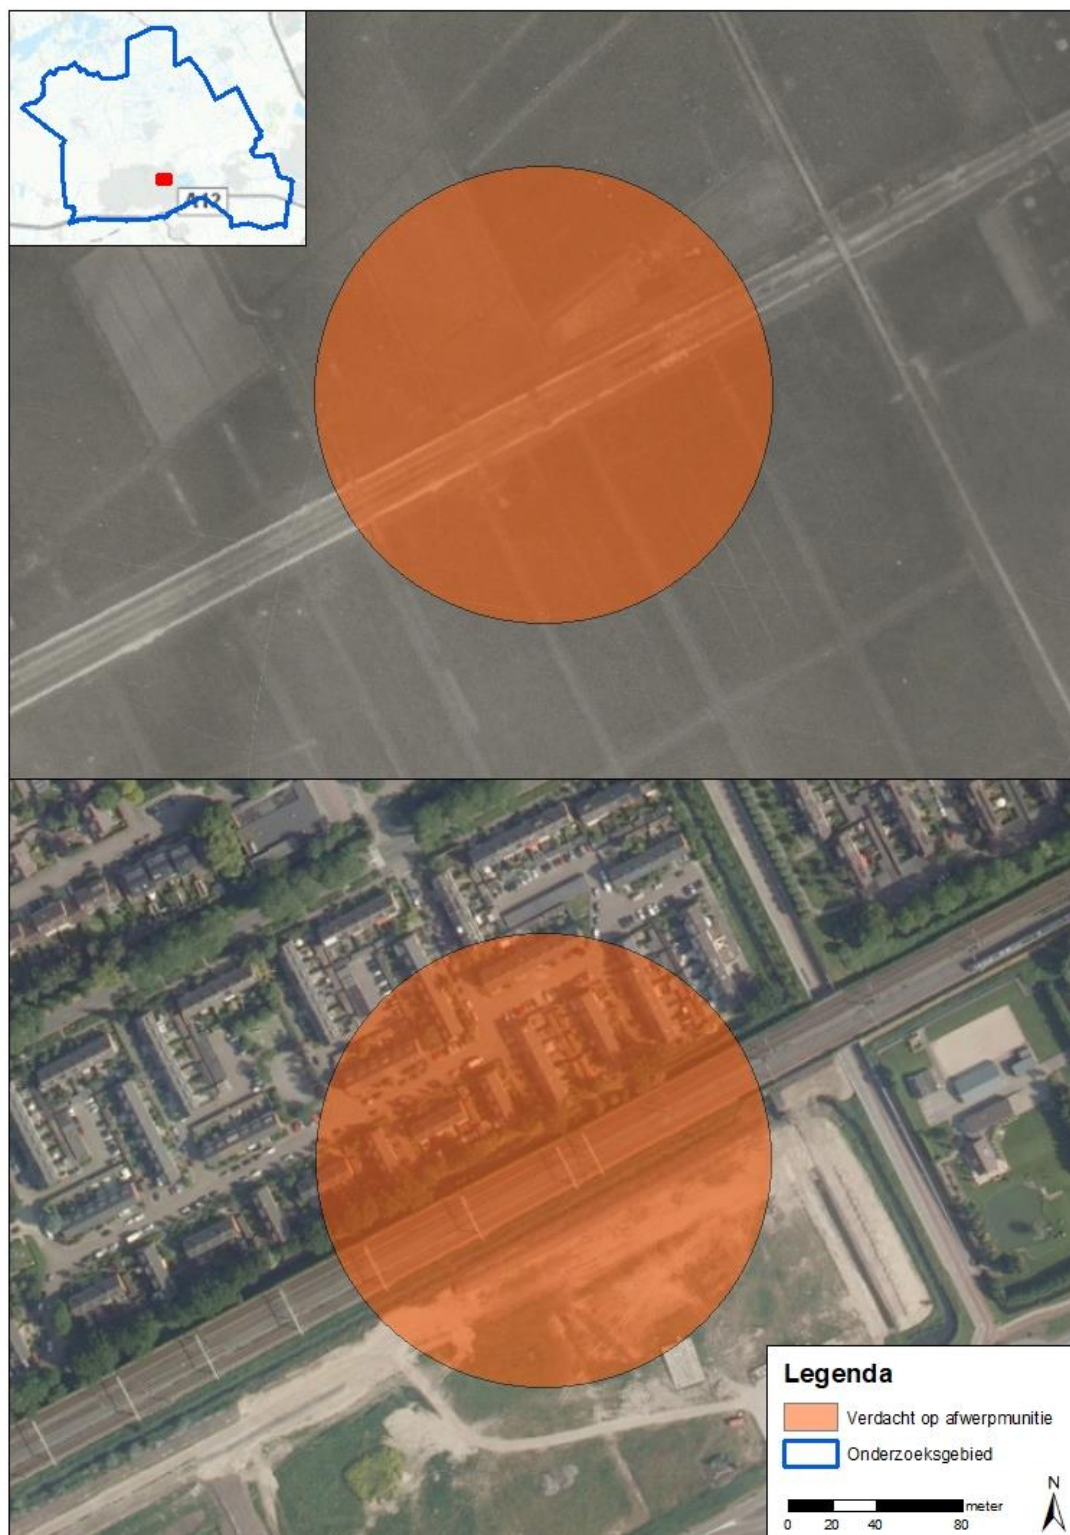
Afbeelding 39: Naoorlogse ontwikkelingen in VGA\_006. In het noordelijke gedeelte van VGA\_006 is naorlogs een woonwijk gebouwd. Net ten zuiden van de spoorlijn ter plaatse ligt een braakliggend terrein.

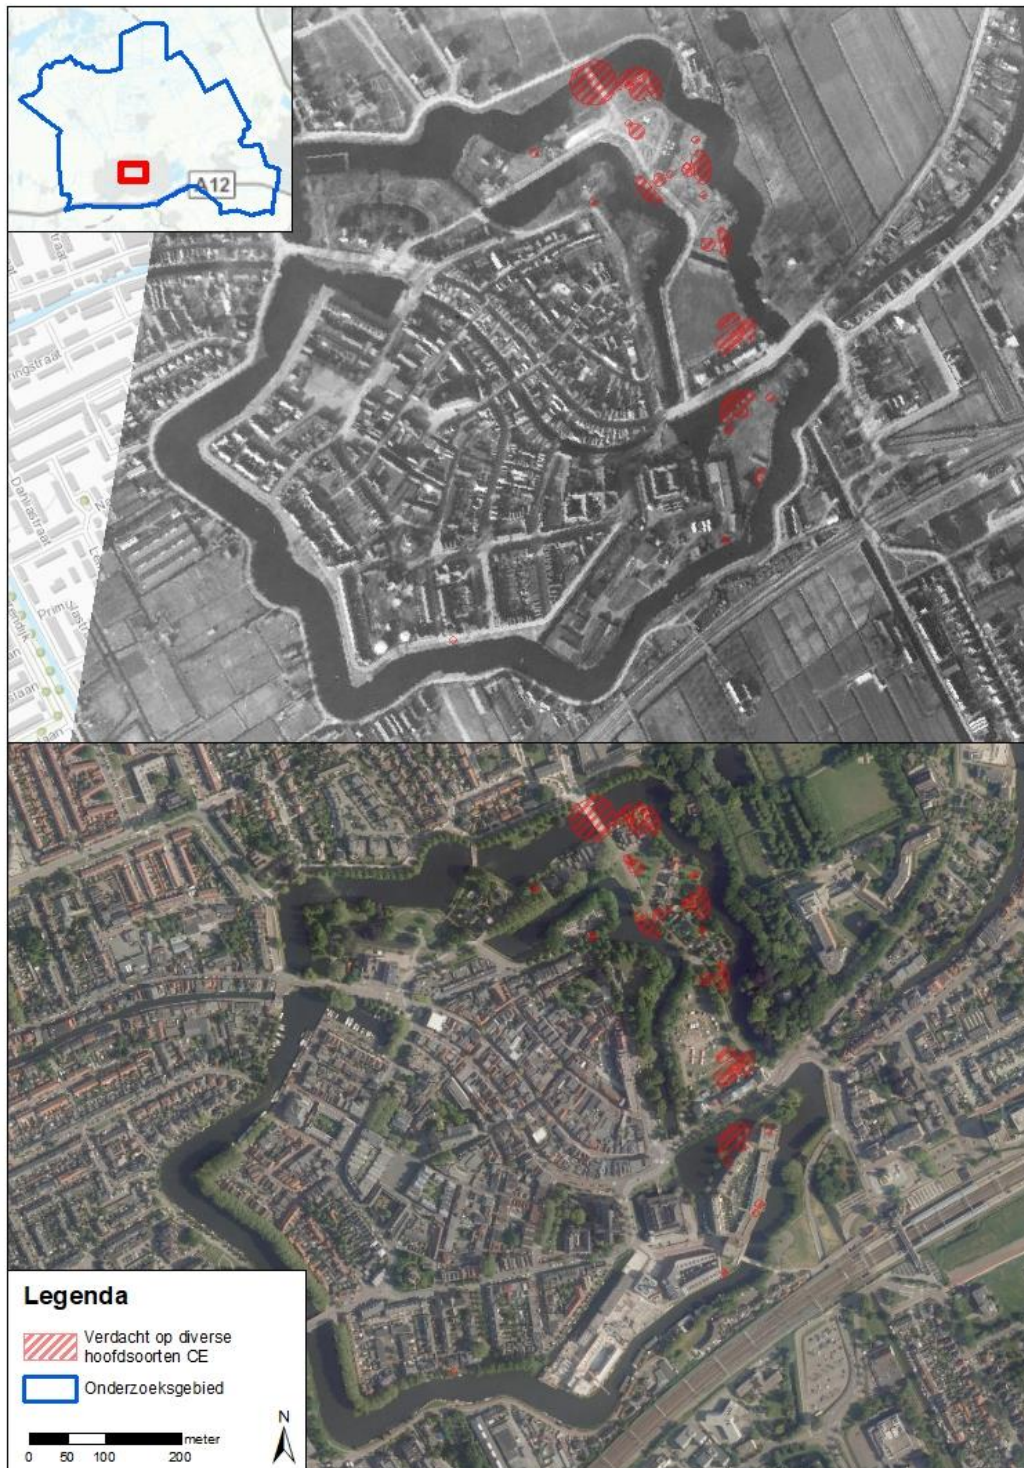
Afbeelding 49: Naoorlogse ontwikkelingen in de op gedumpte CE verdachte gebieden. In enkele van deze gebieden is naoorlogs gebouwd en zijn nieuwe straten aangelegd.

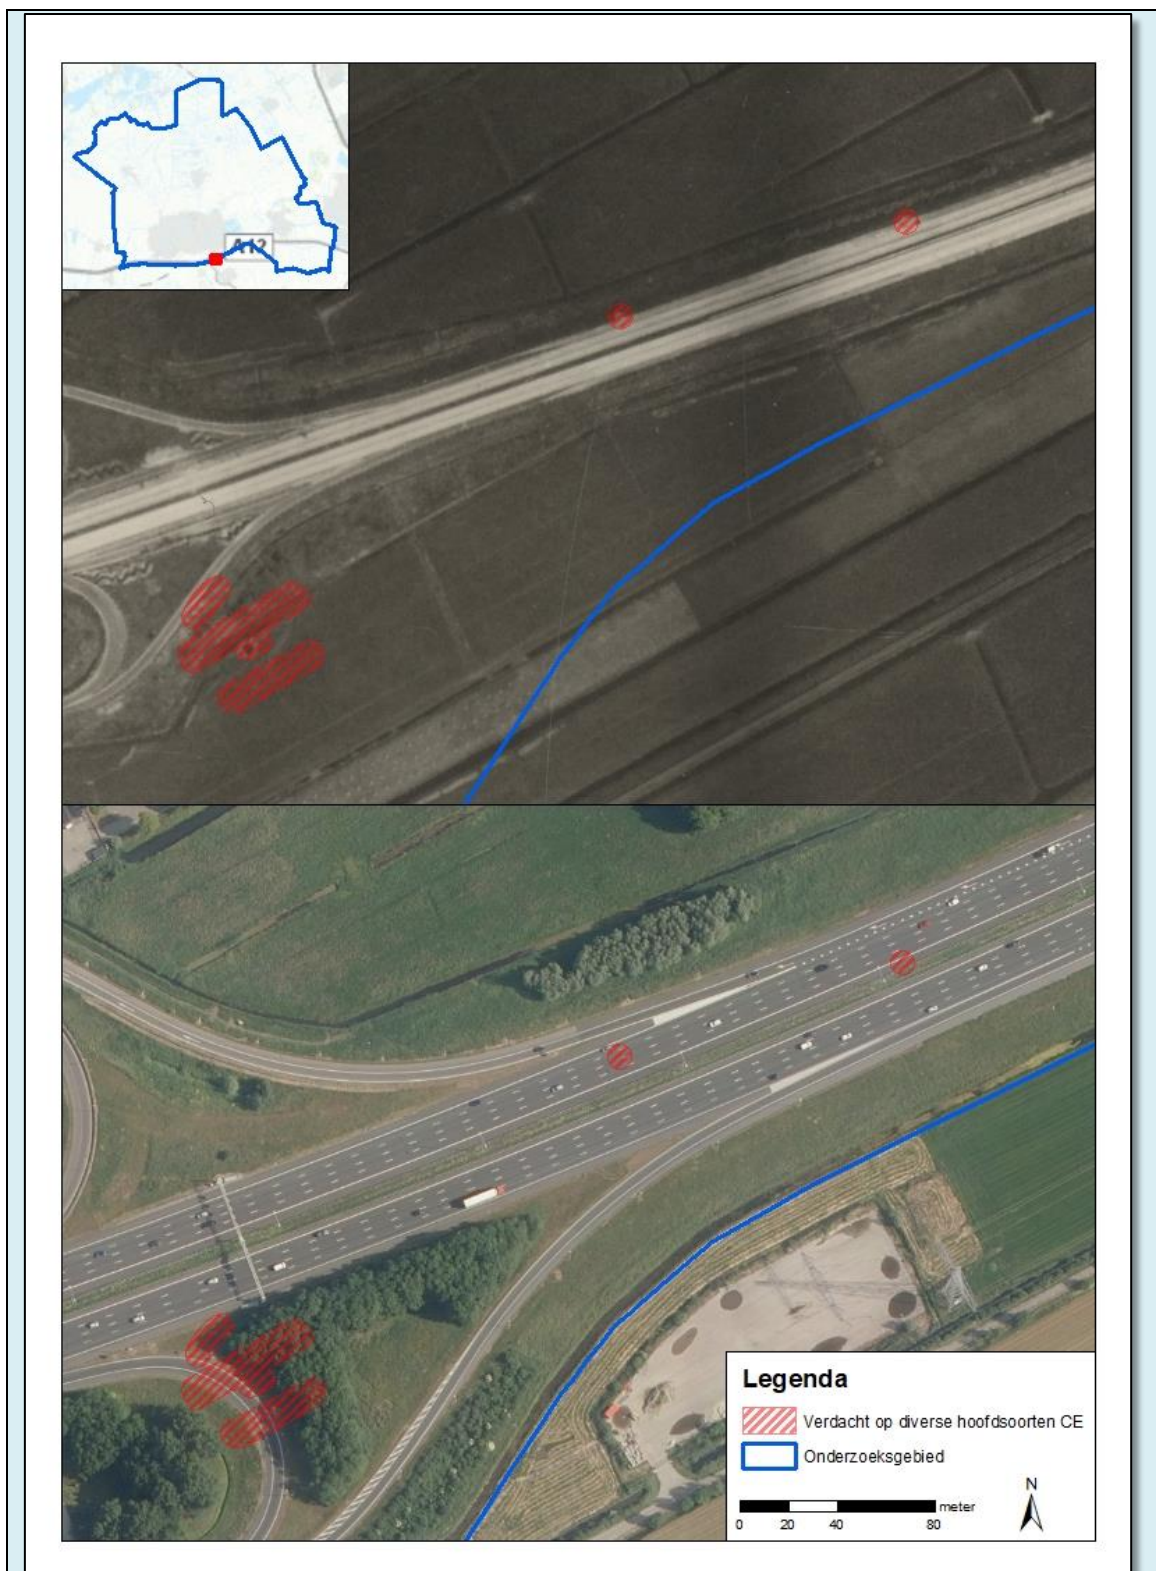
Afbeelding 51: Naoorlogse ontwikkelingen in de op diverse gedumpte CE verdachte gebieden bij Polanen aan de zuidelijke grens van de gemeente Woerden. Te zien is dat de A12 naoorlogs verbreed is en dat de op- en afritten verlengd en verplaatst zijn.

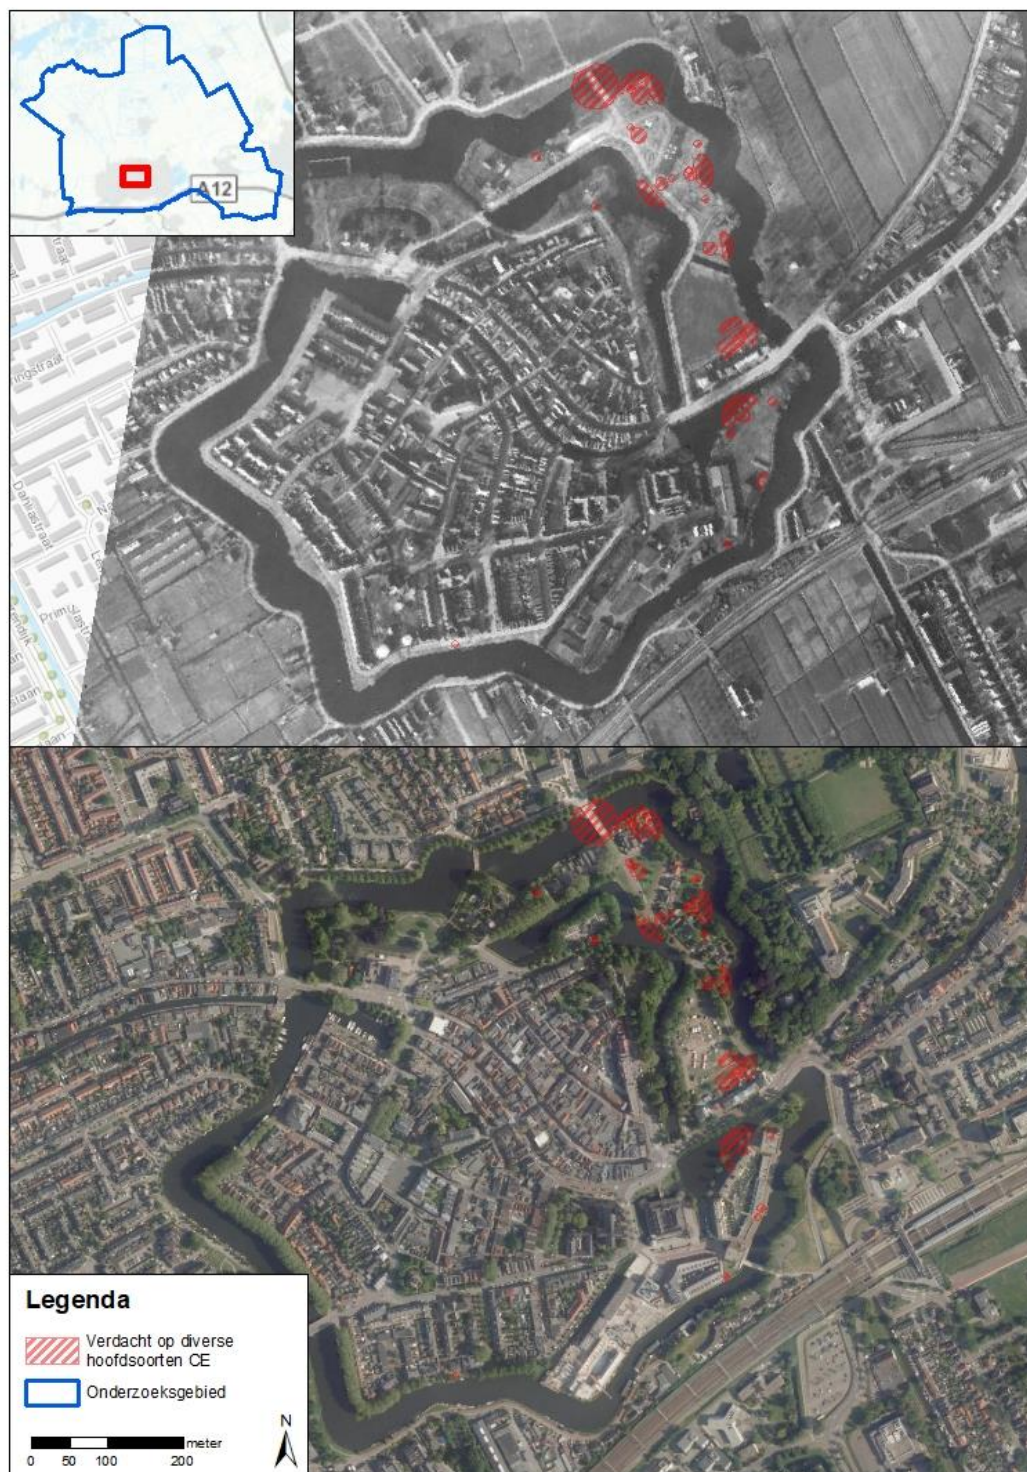
Afbeelding 54: Naoorlogse ontwikkelingen in de op gedumpte CE verdachte gebieden. In enkele van deze gebieden is naoorlogs gebouwd en zijn nieuwe straten aangelegd.
