**VERKENNEND BODEMONDERZOEK  
RIETVELD 40  
TE WOERDEN**

**Rapport**

Kenmerk : 18.3719-A1  
Datum : 25 maart 2019

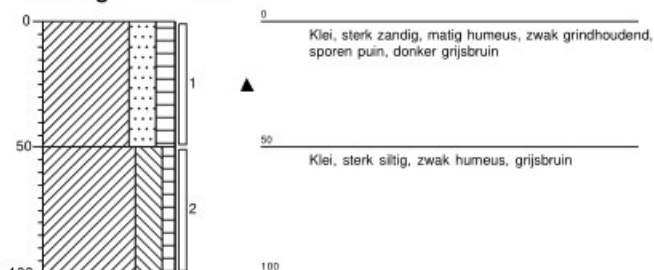
**Boring: 04**

| Boring / inspectiegat | Einddiepte (m -mv) | Traject (m -mv) | Waargenomen bijzonderheden |
|---|---|---|---|
| 04 * | 1,00 | 0,00 - 0,50 | zwak grindhoudend, sporen puin |

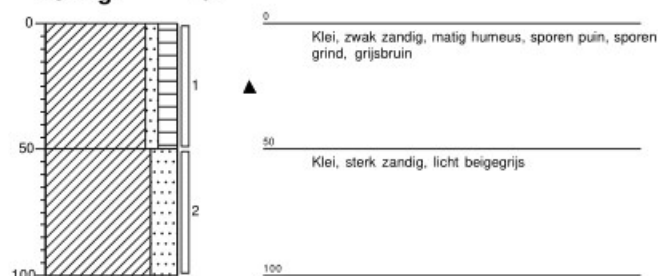
**Boring: 07**

| Boring / inspectiegat | Einddiepte (m -mv) | Traject (m -mv) | Waargenomen bijzonderheden |
|---|---|---|---|
| 07 * | 1,00 | 0,00 - 0,50 | sporen puin, sporen grind |

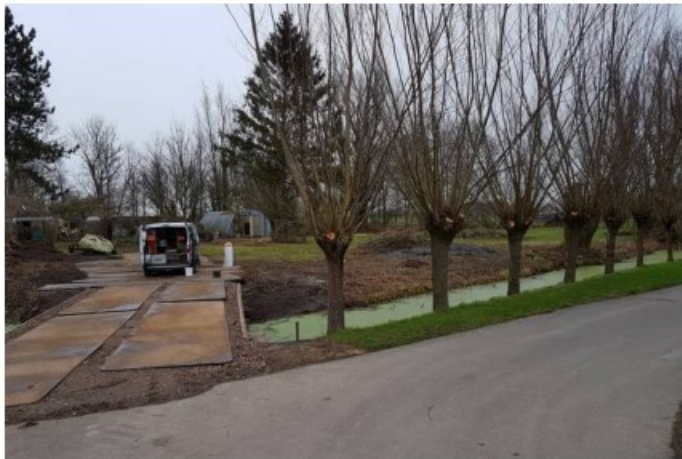
Foto 1: zuidwestzijde locatie

Tijdens de locatie-inspectie zijn op de locatie geen verdachte plekken in de vorm van verzakkingen, plaatselijke ophogingen of brandplaatsen waargenomen. Ook zijn op het maaiveld geen asbestverdachte materialen waargenomen. In bijlage 8 zijn foto's van de onderzoekslocatie opgenomen.

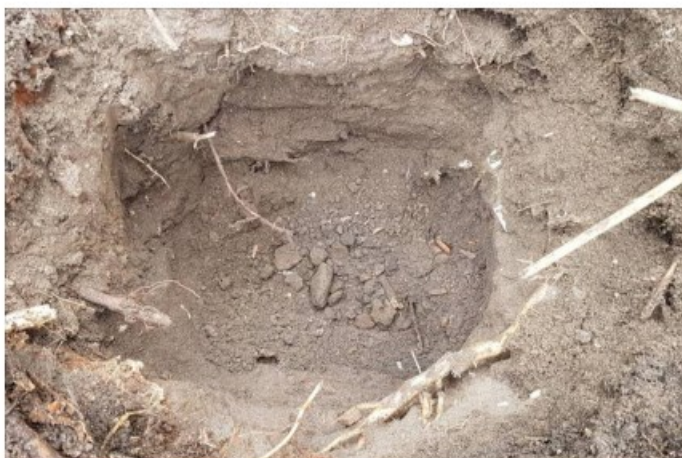
| Boring / inspectiegat | Einddiepte (m -mv) | Traject (m -mv) | Waargenomen bijzonderheden |
|---|---|---|---|
| 01 * | 1,00 | 0,00 - 0,60 | sporen puin, sporen hout |

Foto 5: inspectiegat GT1

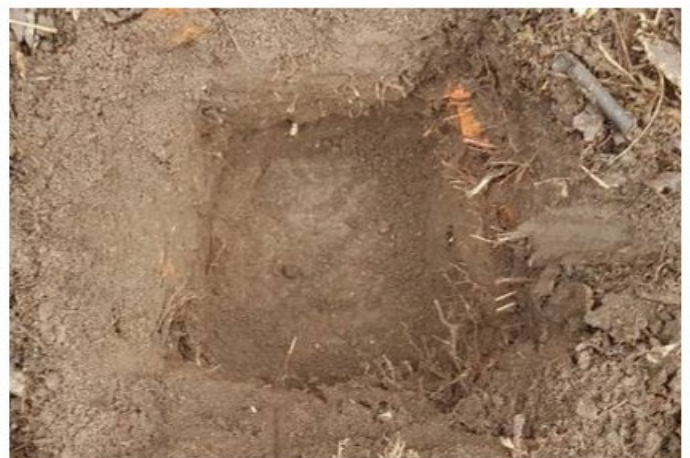
| Boring / inspectiegat | Einddiepte (m -mv) | Traject (m -mv) | Waargenomen bijzonderheden |
|---|---|---|---|
| 05 * | 2,50 | 0,00 - 0,50 | zwak puinhoudend, zwak houthoudend |

Foto 6: inspectiegat GT5
