VERKENNEND BODEMONDERZOEK  
conform NEN 5740 en  
VERKENNEND ONDERZOEK ASBEST IN GROND  
conform NEN 5707

in verband met de voorgenomen overdracht en herontwikkeling  
van een locatie aan de

Breudijk 52 te Harmelen

rapportnummer : 234.192.BR.11.NVM  
rapportdatum : 4 april 2024

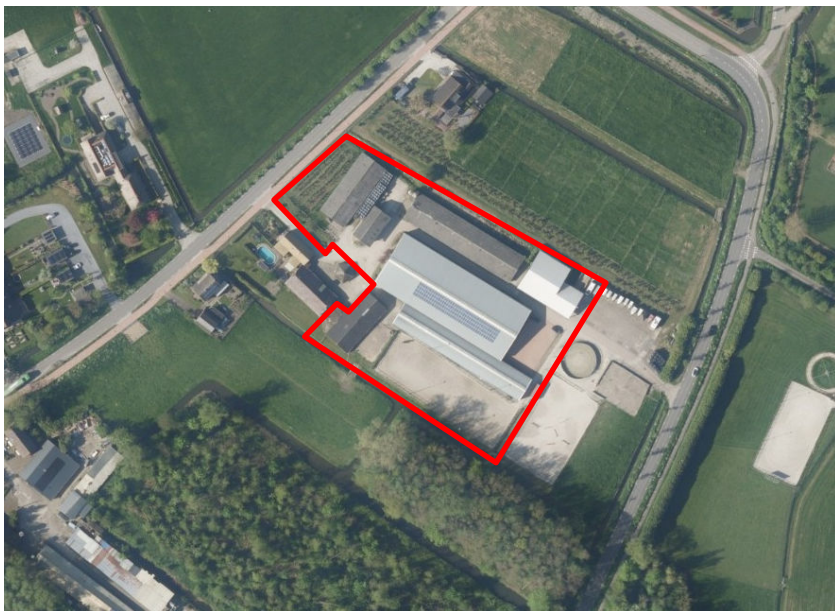
Figuur 1: luchtfoto onderzoekslocatie (Provincie Utrecht)

In figuur 1 is een luchtfoto afkomstig van de Provincie Utrecht weergegeven. De onderzoekslocatie is op de luchtfoto met een rode lijn globaal weergegeven.

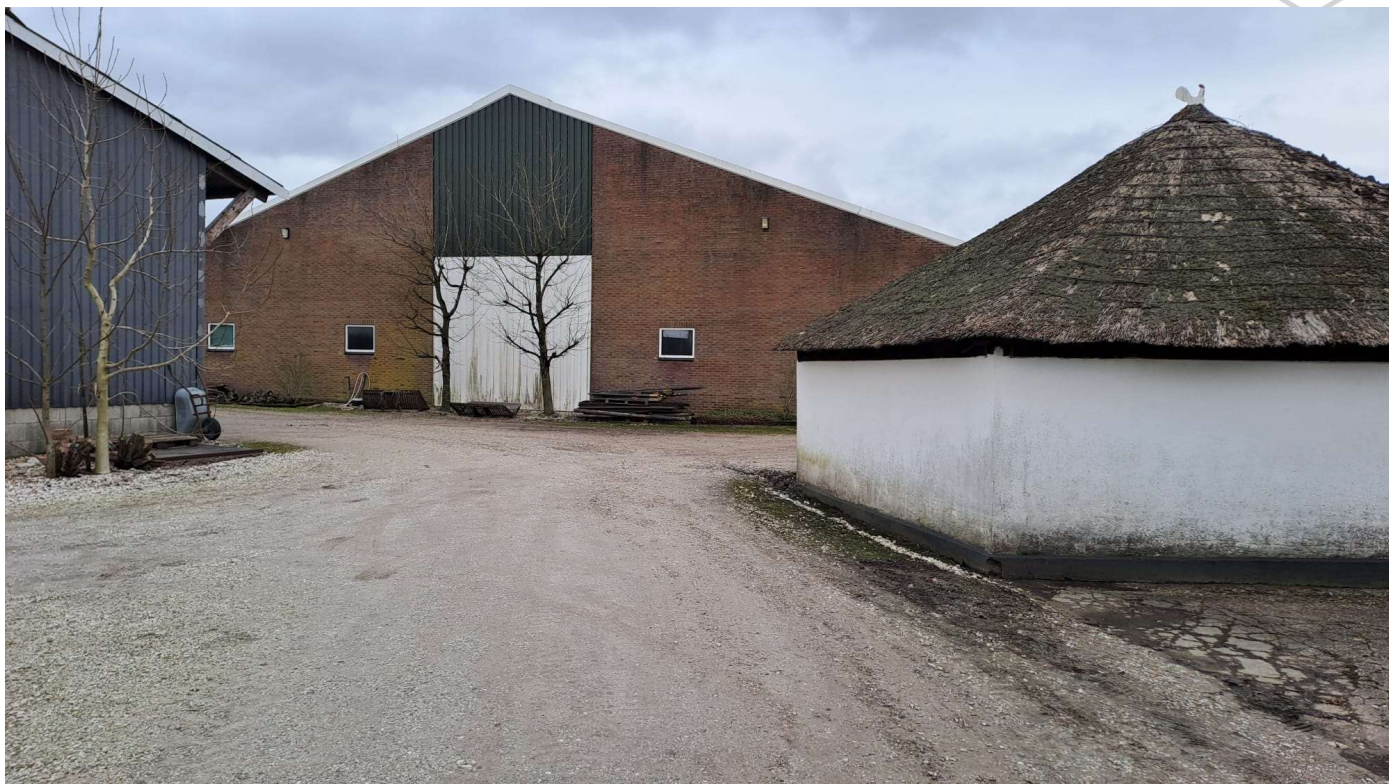
Foto 1: overzicht westzijde

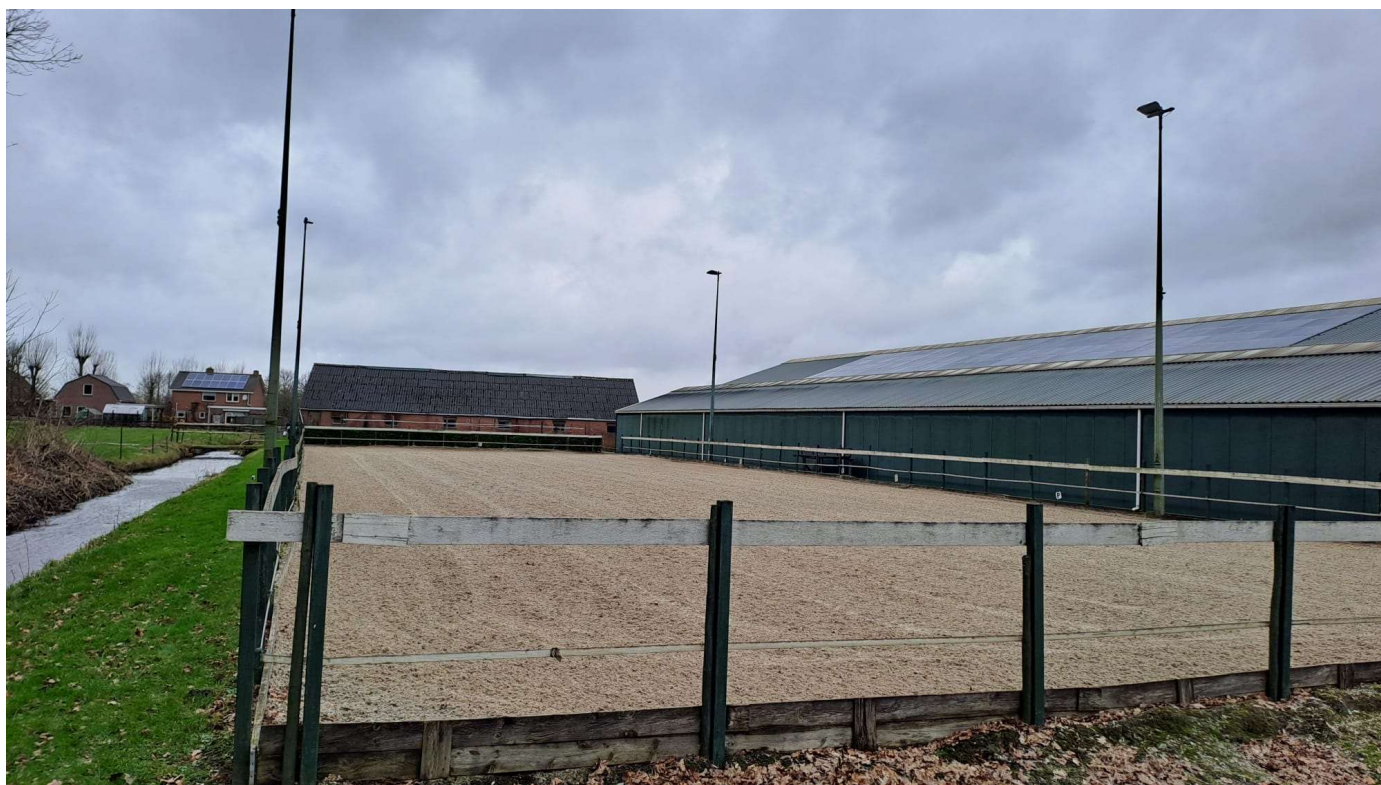
Foto 2: overzicht zuidzijde

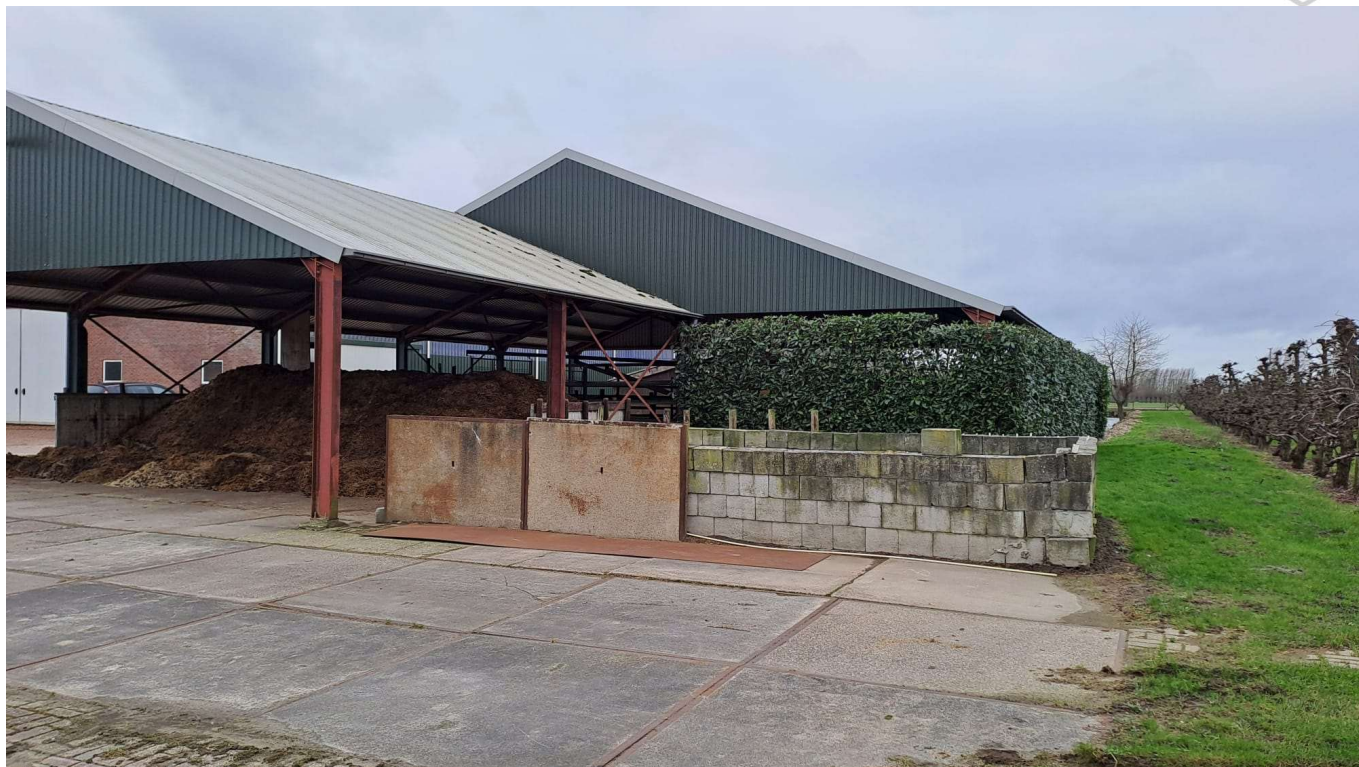
Foto 3: overzicht noordzijde

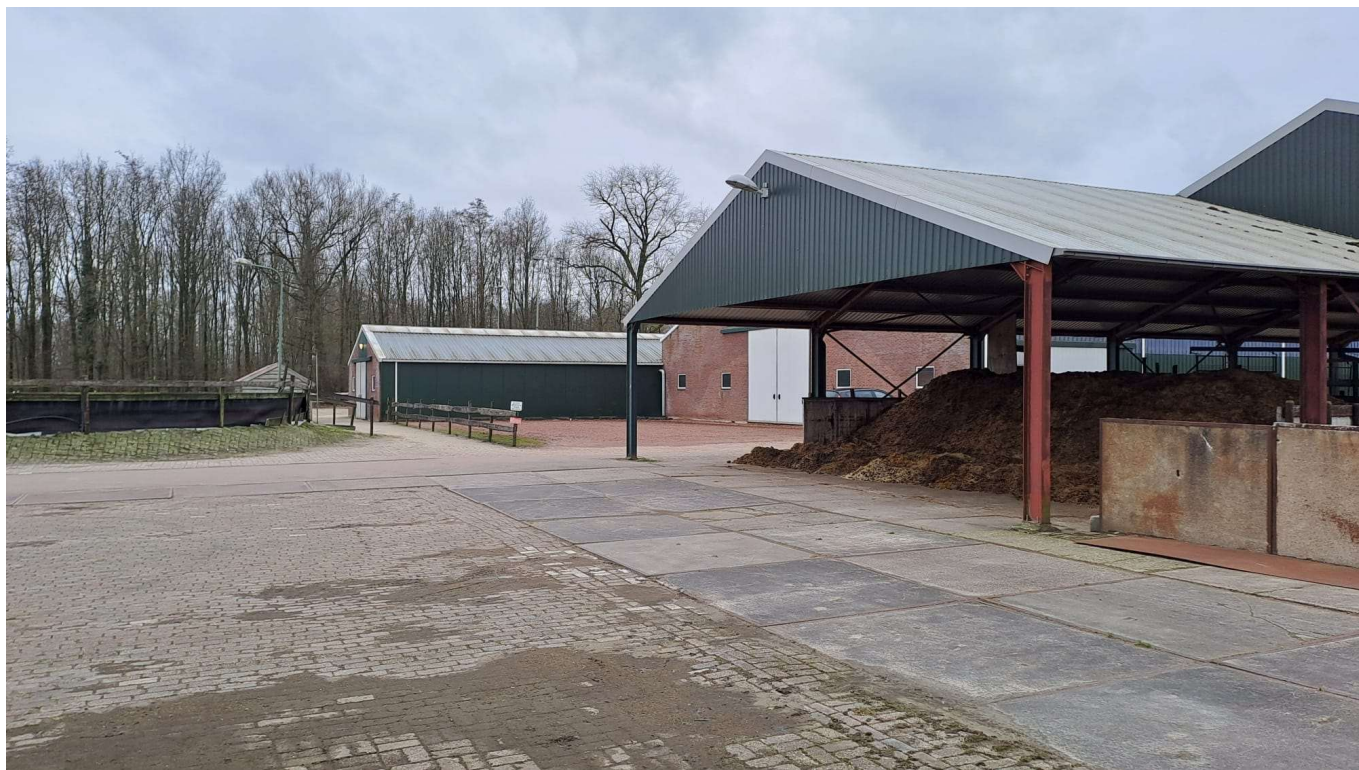
Foto 4: overzicht oostzijde

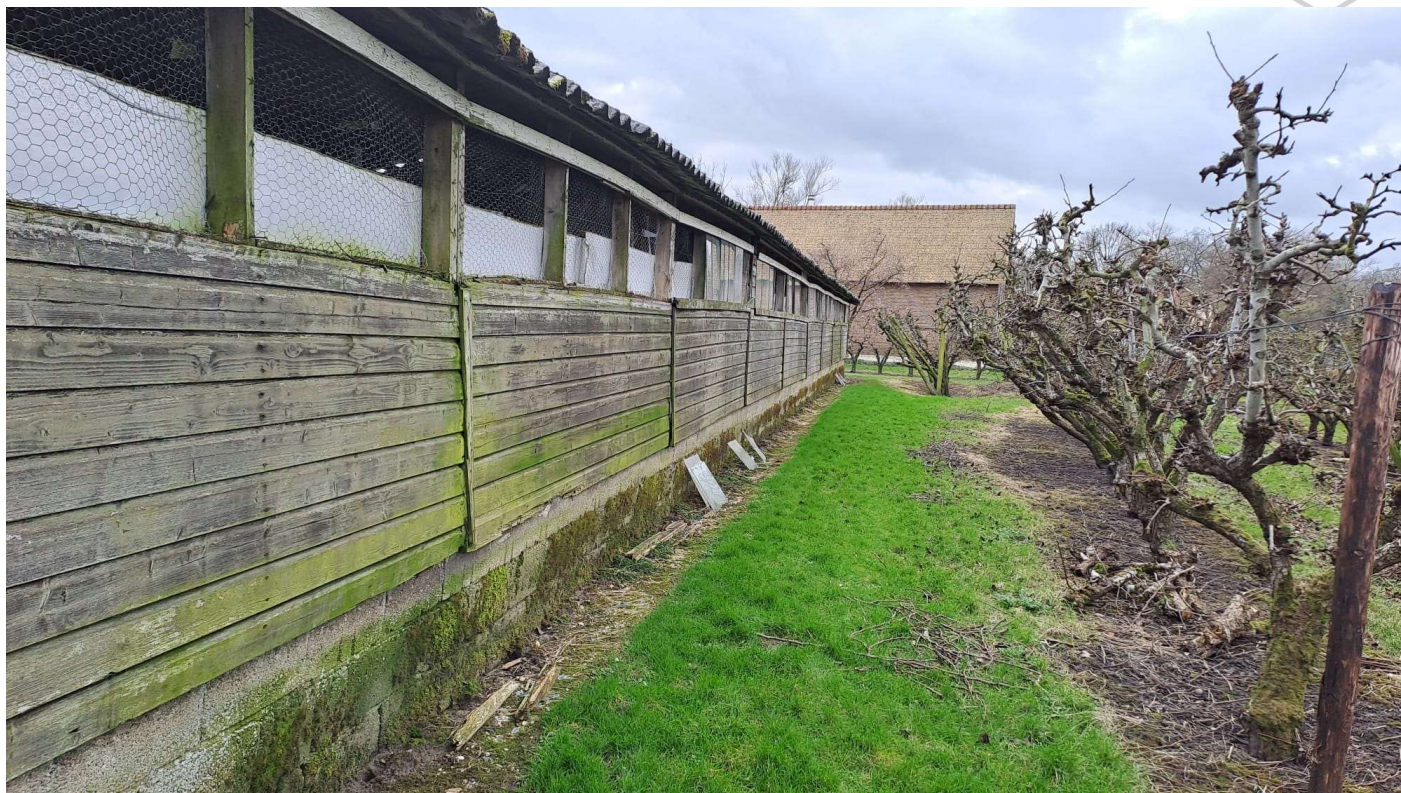
Uit de SEM-analyse bleek dat in AMM3, ter plekke van druppelzone 1, in de fractie  $< 0,5 \text{ mm}$   $8,3 \text{ mg/kgds}$  aan asbest aanwezig is, waardoor het totaal in de fractie  $<20 \text{ mm}$  neerkomt op ( $30 + 8,3 =$ )  $38,3 \text{ mg/kgds}$ . Gecorrigeerd naar fijn/grof-verhouding ( $100\% <20 \text{ mm}$ ) resulteert dat in ( $38,3 \times 100\% =$ )  $38,3 \text{ mg/kgds}$ . Er is geen asbest aangetroffen in de fractie  $> 20$  mm, waardoor de gemiddelde concentratie aan asbest ter plekke van druppelzone 1 (G23 t/m G25) uitkomt op ( $38,3 + 0 =$ )  $38,3 \text{ mg/kgds}$ .

Foto 5: druppelzone 1

Ter plekke van de druppelzones wordt de interventiewaarde / restconcentratienorm (100 mg/kgds) niet overschreden, maar er is wél in enige mate asbest aangetoond (waaronder ook in de fractie < 0,5 mm). Ons inziens dient dit derhalve als 'nieuwe' (hoofdzakelijk na 1993 ontstane) bodemverontreiniging te worden beschouwd, waar de zorgplicht op van toepassing is.

Ter plekke van beide onderzochte druppelzones (1 en 2) is in de toplaag een 'nieuwe' (zorgplichtige) verontreiniging door asbest aangetoond en in druppelzone 2 ook een sterke PCB-verontreiniging. Eén en ander is gerelateerd aan de erosie van de asbestdaken. Daarvan is bekend wat over het algemeen de verspreiding is (beperkt). Inkadering daarvan wordt derhalve niet noodzakelijk geacht. Aangenomen wordt dat de 'verspreiding' overeenkomt met de verontreinigingssituatie van het asbest. Er wordt niet

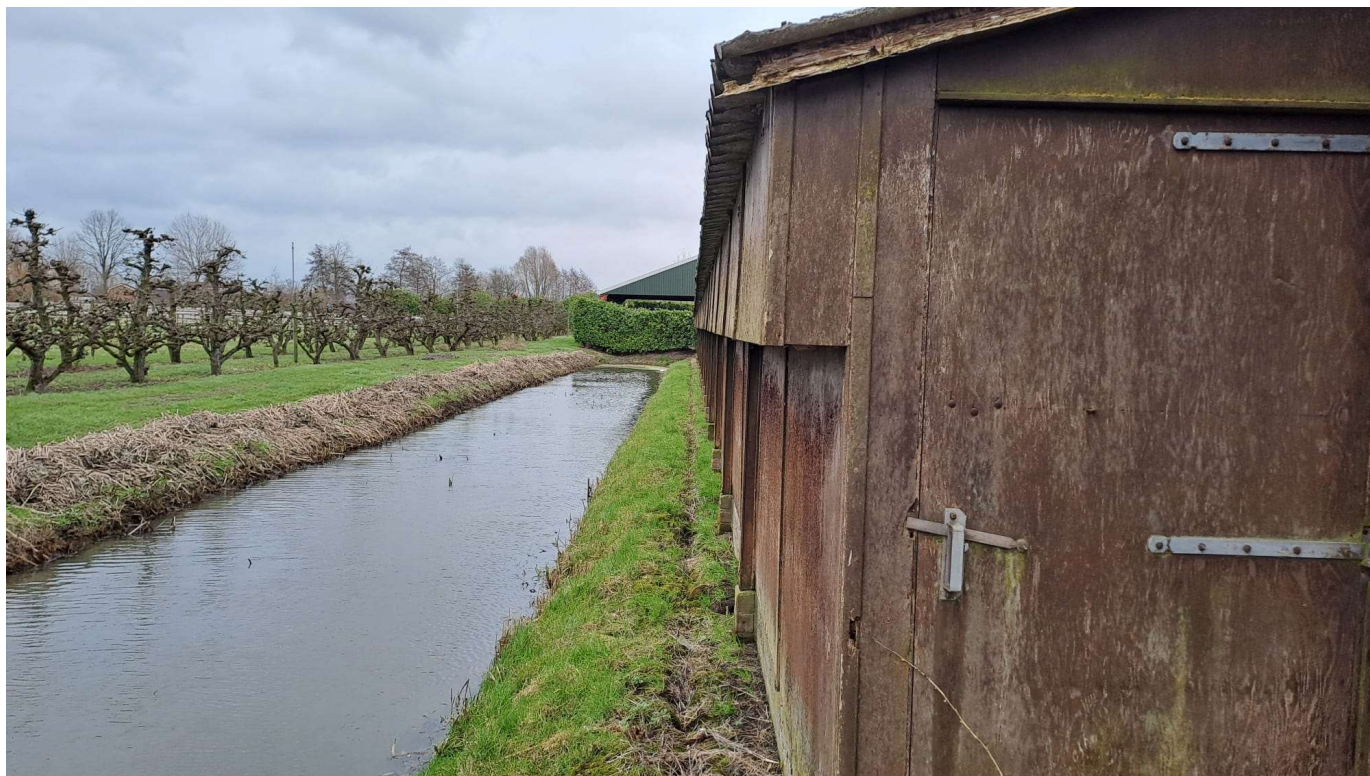
Het grondmengmonster samengesteld van de toplaag ter plekke van druppelzone 2 (MM8) welke geanalyseerd is op PCB's blijkt door PCB's 'sterk verontreinigd'. Het grondmengmonster ter plekke van druppelzone 1 (MM7) voldoet met betrekking tot PCB's aan de kwaliteitsklasse 'landbouw/natuur'.

Uit de SEM-analyse van AMM4, met betrekking tot druppelzone 2, bleek dat in de fractie  $< 0,5 \text{ mm}$   $6,1 \text{ mg/kgds}$  aan asbest aanwezig is, waardoor het totaal in de fractie  $<20 \text{ mm}$  neerkomt op ( $24 + 6,1 =$ )  $30,1 \text{ mg/kgds}$ . Gecorrigeerd naar fijn/grof-verhouding ( $99,6\% <20 \text{ mm}$ ) resulteert dat in ( $30,1 \times 99,6\% =$ )  $29,98 \text{ mg/kgds}$ . Er is geen asbest aangetroffen in de fractie  $> 20$  mm, waardoor de gemiddelde concentratie aan asbest ter plekke van druppelzone 2 (G26 t/m G29) uitkomt op ( $29,98 + 0 =$ )  $29,98 \text{ mg/kgds}$ .

Foto 6: druppelzone 2
