BODEMONDERZOEK INCL ASBEST  
MEIJE 181 ZEGVELD  
JUNI 2019

| opdrachtgever | dhr P. Hoogerbrugge<br>Meije 181<br>3474 MB Zegveld |
| Projectnummer | 19-2073 |
| datum: | 2 juli 2019 |

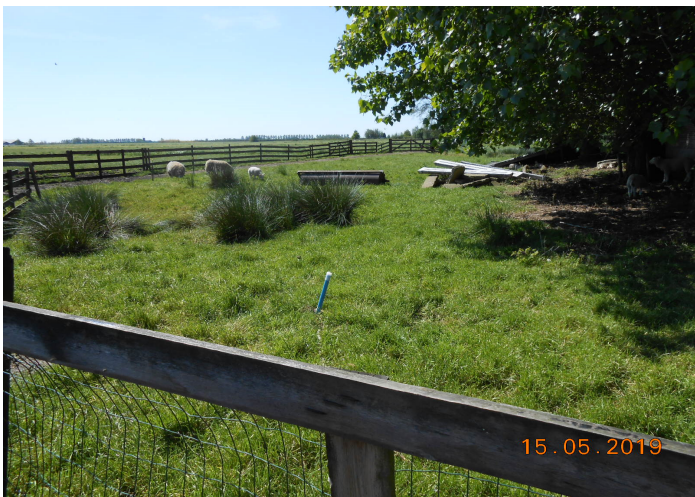
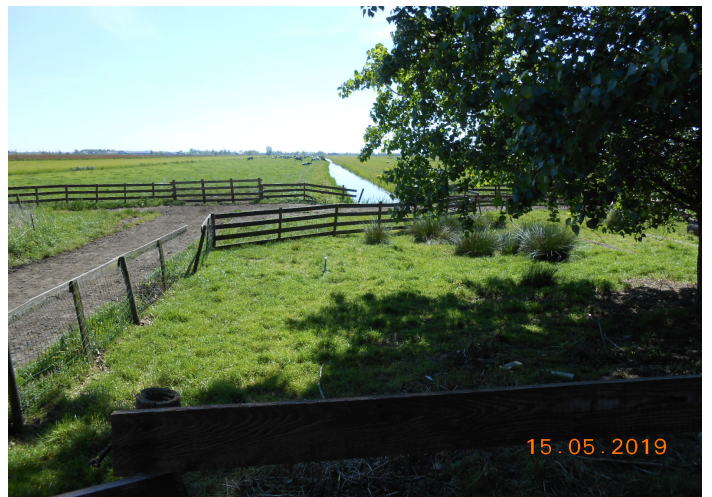
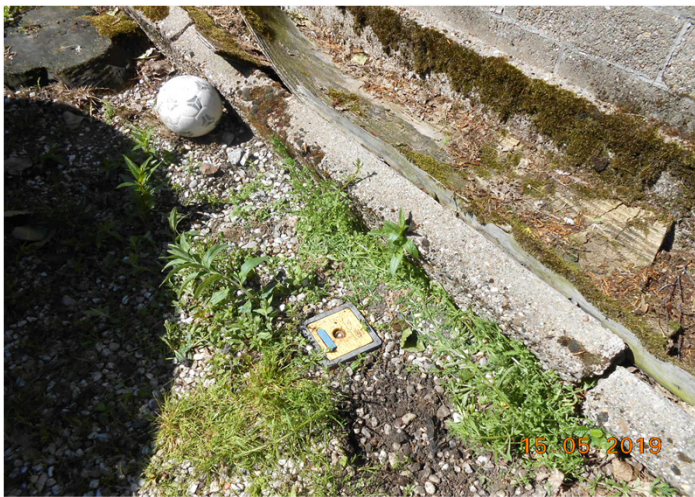
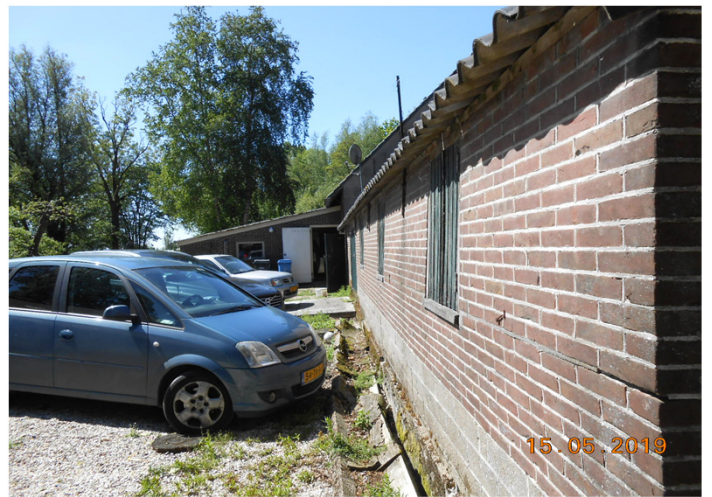
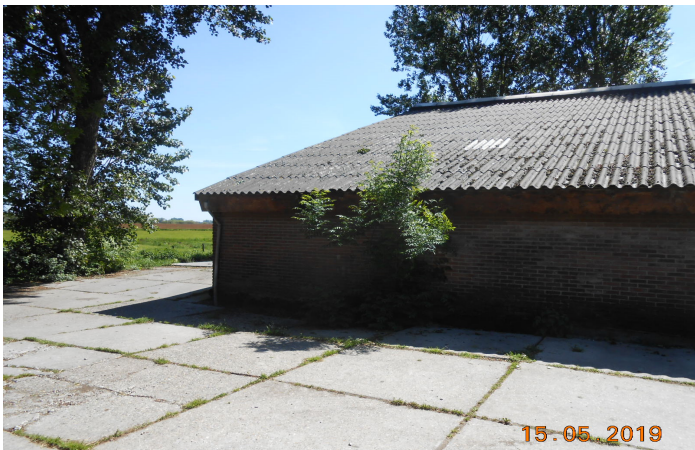
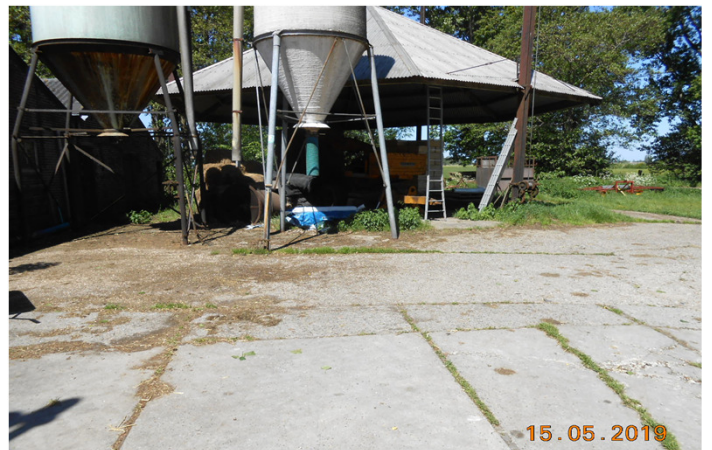
bodemonderzoek Meije, mei 2018

De contouren van de opstallen zijn aangegeven in de schets in bijlage E. Verder zijn enkele foto's van de huidige situatie te vinden in bijlage D1. De bijgebouwen zijn:

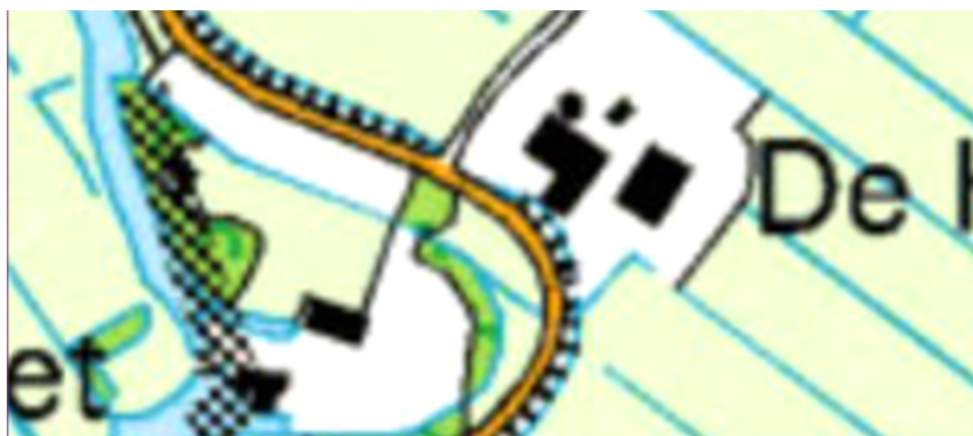
kaart 2005

In bijlage D1 zijn vier kaarten van het gebied opgenomen : uit 1975, 1985, 1995 en 2005. Op alle kaarten is de woning op het terrein aangegeven, met de schuur er achter. De grote stenen loods annex stal op het oostelijk deel van het terrein is alleen op de laatste twee kaarten te zien. In bijlage D1 zijn verder drie luchtfoto's van de locatie te vinden, uit 2007, 2011 en 2018. Er zijn in deze periode geen wijzigingen in het bodemgebruik of de bebouwingsituatie terug te vinden.

Er zijn twee gedempte sloten op het terrein aanwezig. Deze zijn tot medio jaren '70 terug te vinden op oude kaarten. Zie daarvoor bijlage D1. De dempingen hebben een totale lengte van 140 meter en staan dwars op elkaar. De contouren van de twee dempingen zijn aangegeven in de tekening in bijlage E en op luchtfoto.

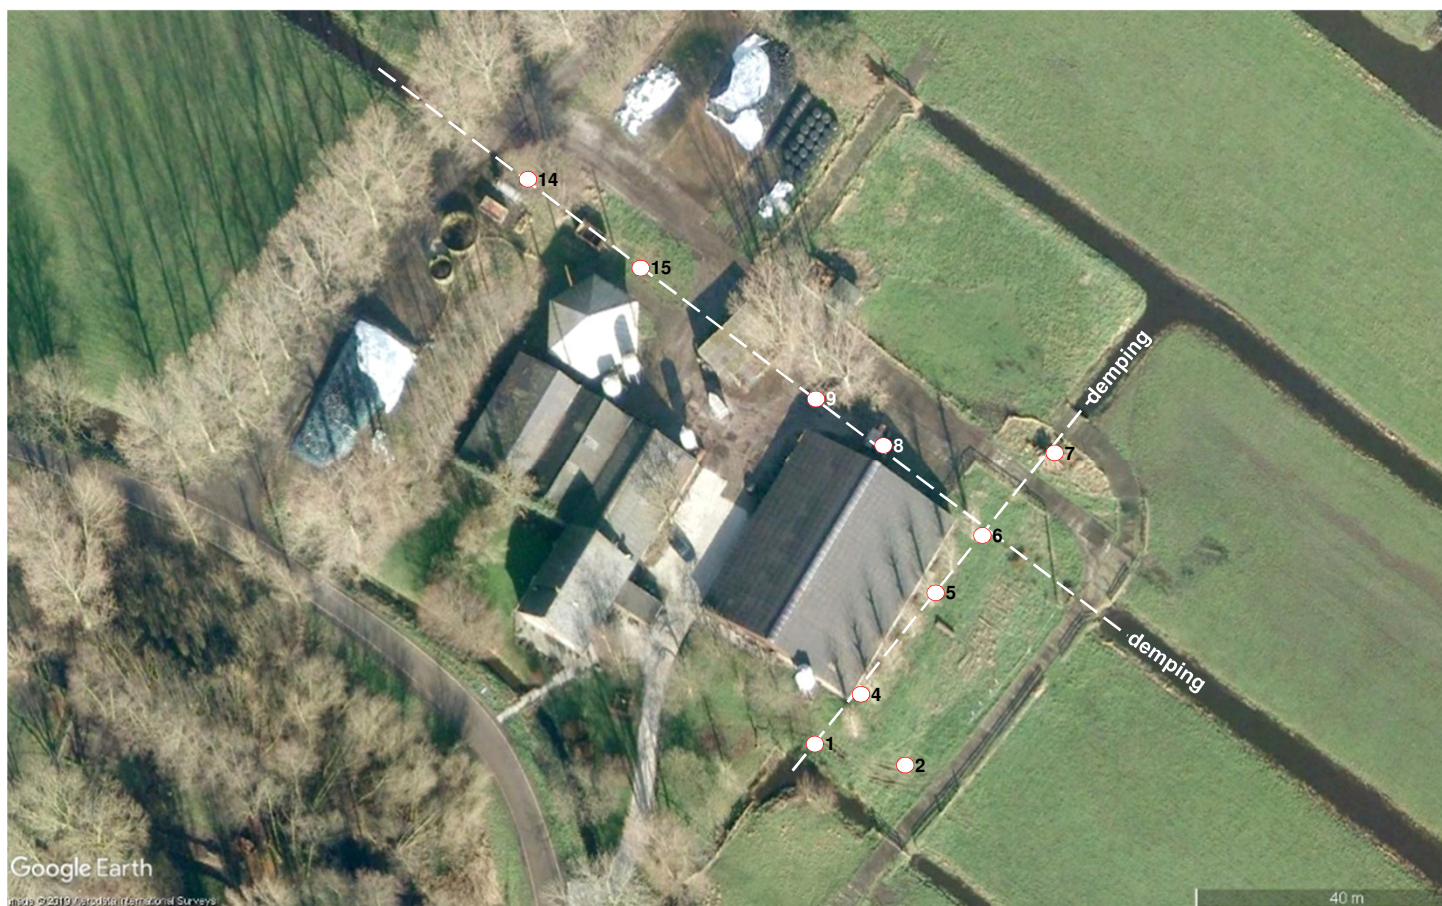
twee gedempte sloten  
 Meije 181

Voor het onderzoek zijn negen boringen in dempingen gezet, de nummers 1, 4 tot en met 9, 14 en 15. Daarin is geen afwijkende grond aangetroffen. Tot 0.8 m-mv bevat de grond in de demping licht puin. Deze grond is op asbest geanalyseerd.
