Verkennd bodemonderzoek conform NEN 5740(2009)

Onderzoekslocatie: Dorperdijk 1 Harmelen  
Ter plaatse van het voormalige kassencomplex en bouwblok 01

**Rapport: 120918-VKB-Dor1Har-RS**

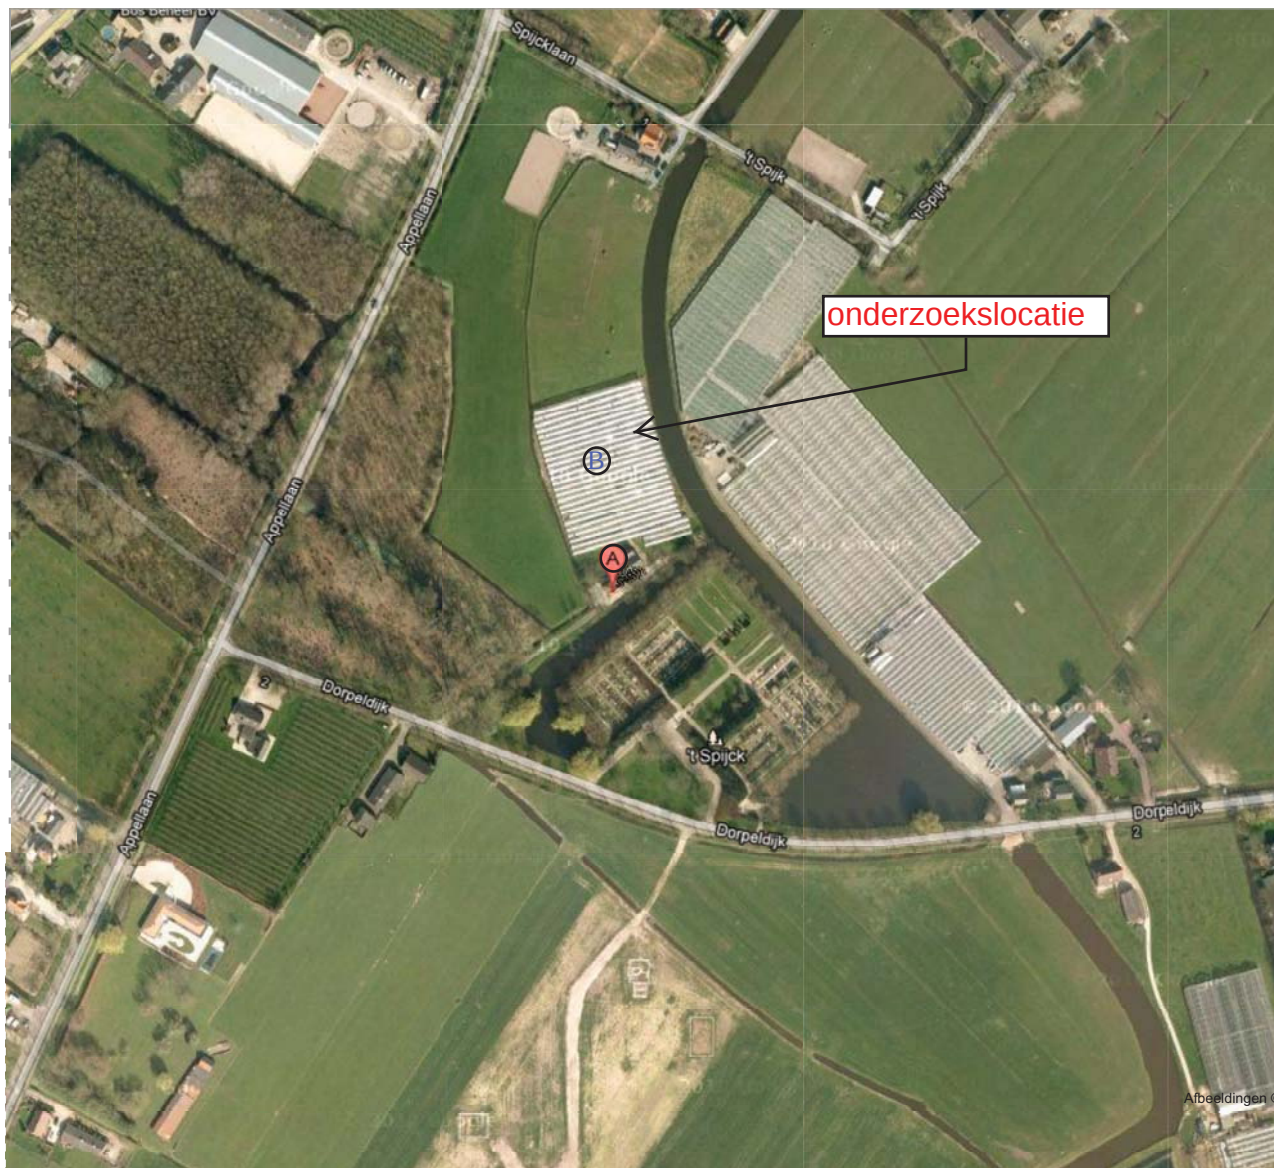
(A) Dorpeldijk 1, bouwblok 02 (zie bijlage 2)

(B) te verwijderen kas met bouwblok 01  
=onderzoekslocatie (zie bijlage 2)

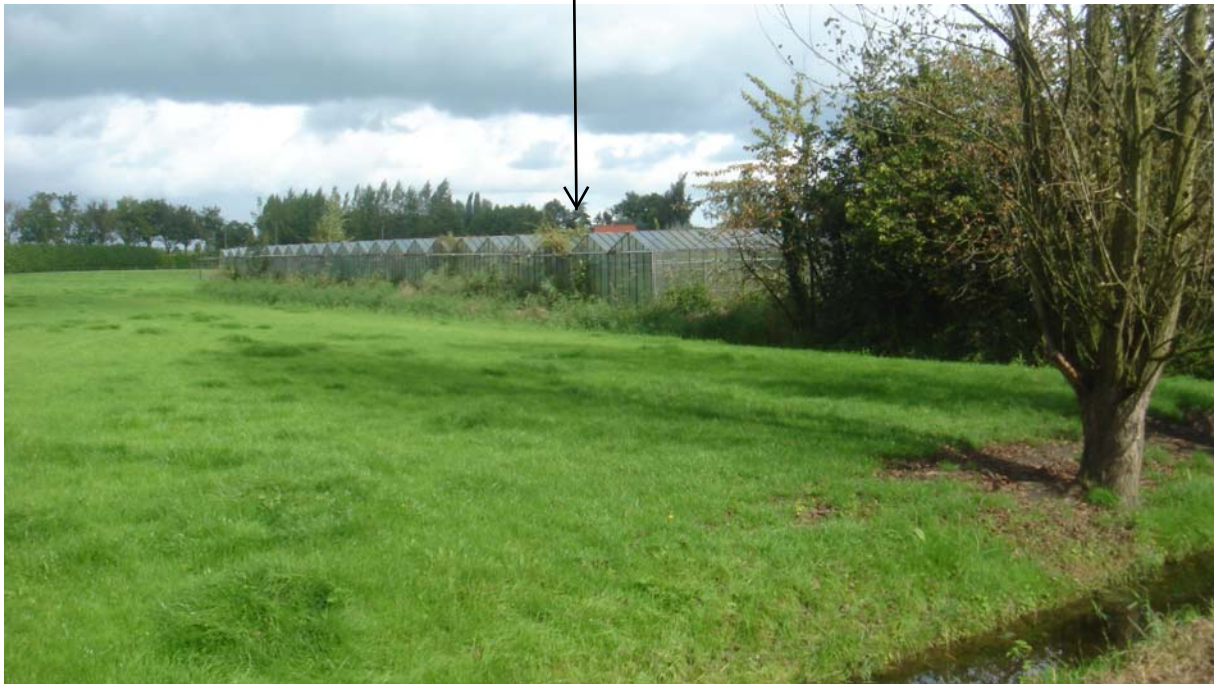
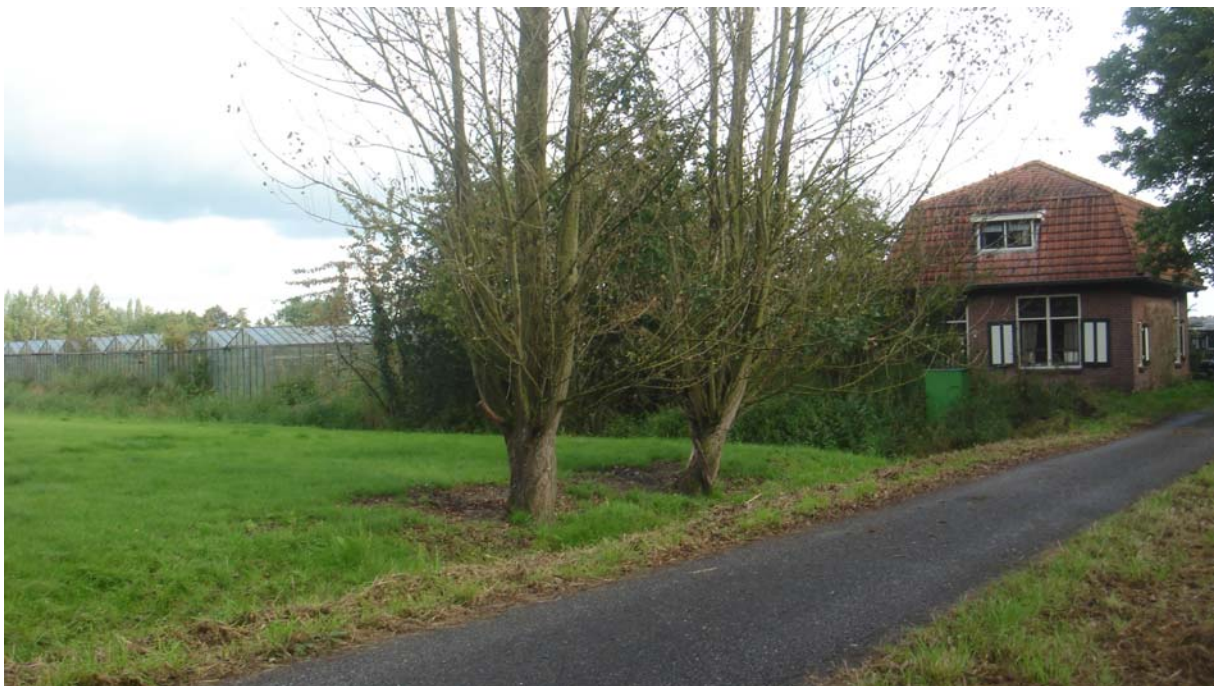
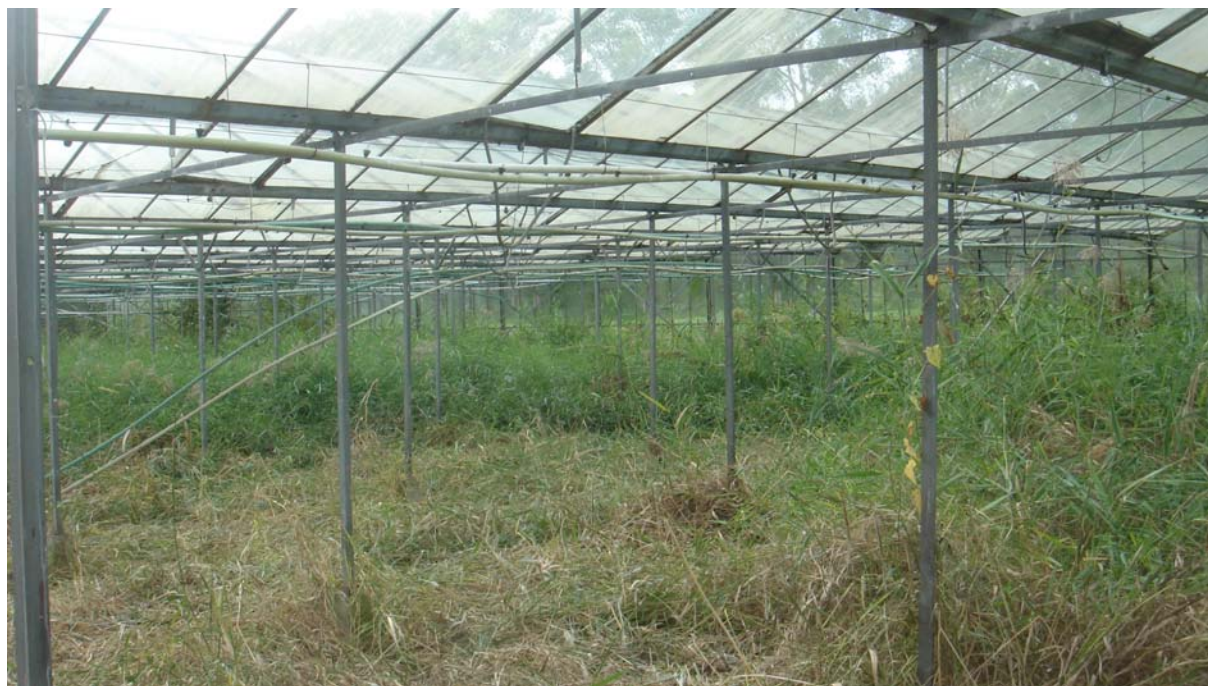
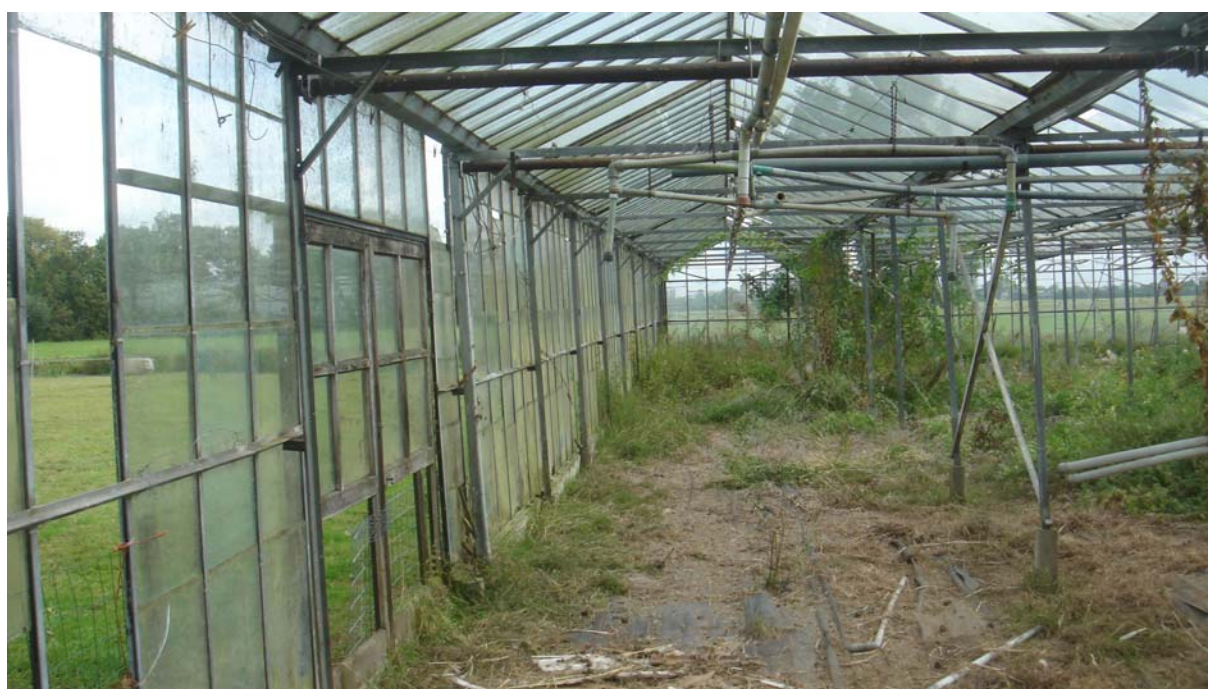
te verwijderen kas

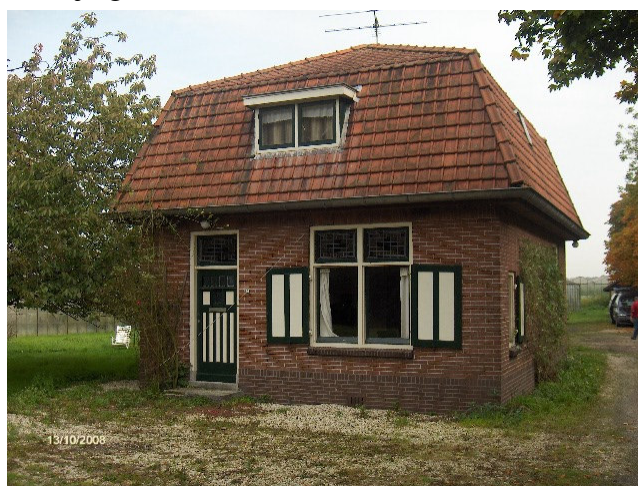
Te slopen woning (geen asbest aangetroffen).

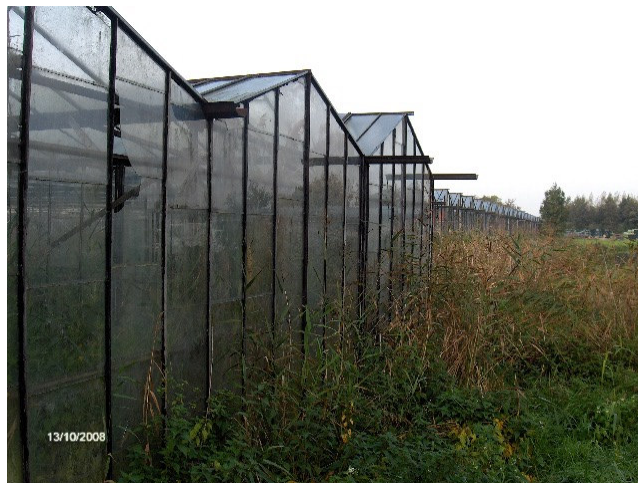
Te slopen kas (asbesthoudende beglazingskit).

- De kas op het terrein (zie kadastrale gegevens – bijlage) is eveneens beoordeeld op het voorkomen van asbesthoudende onderdelen. In de kas zijn geen asbesthoudende onderdelen aangetroffen. Van de gebruikte beglazingskit kon visueel niet worden vastgesteld of een en ander asbesthoudend was. Derhalve is van deze kit alsmede van kit dat gebruikt is voor reparatiewerk monsters genomen dat ter analyse is aangeboden aan het laboratorium. Het betreft het monster (nr. ML 01; kas, beglazingskit – oud en nr. ML 02; kas, beglazingskit – nieuw). De oude kit is zwart van kleur, de nieuwere kit is meer grijs van kleur. De hoeveelheid asbesthoudende kit dient in het werk te worden vastgesteld.

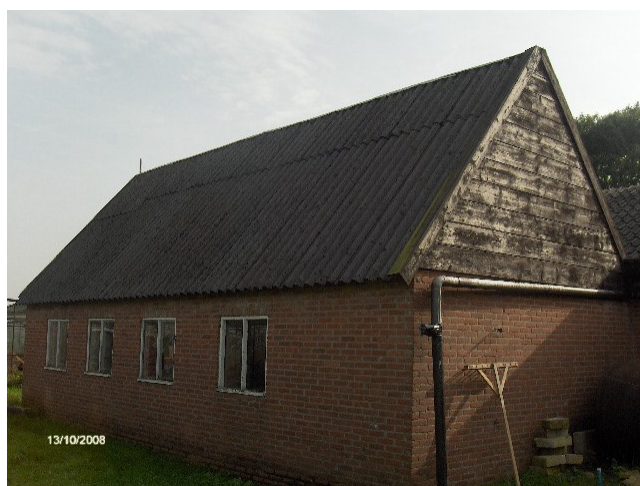
Schuur links achter de woning; asbesthoudende golfplaat.

- De schuur linksachter de woning is voorzien van een dakafwerking van asbesthoudende golfplaat. Het betreft een totaal oppervlakte van circa 80 m<sup>2</sup> (in het werk vast te stellen). Met betrekking tot het vaststellen van het asbestgehalte en de asbestsoort van de asbesthoudende golfplaten is een monster genomen (nr. ML 04; dak schuur, golfplaat) dat ter analyse is aangeboden aan het laboratorium.

beglazingskit van de kas is de **Risicoklasse indeling 2** van toepassing (het betreft hier het verwijderen van er het verwijderen van licht tot matig verweerd asbest dat met niet meer dan incidentele breuk te verwijderen is) van toepassing. Zie ook de uitdraaien SMA-rt Risicoclassificatie (14-10-2008) in de bijlagen. Op de uitdraaien zijn ook de werkplanelementen opgenomen waaronder de wijze van eindbeoordeling (controle volgens de NEN 2990).

De te verwijderen asbesthoudende golfplaten, totaal oppervlakte circa 80 m<sup>2</sup>, en de beglazingskit van de kas (hoeveelheid in het werk vast te stellen), kunnen als buitensanering worden verwijderd. De golfplaten zijn met houtdraadbouten op een onderliggende houten draagconstructie bevestigd. De beglazingskit is redelijk uitgedroogd en is min of meer gehecht aan het glas en het frame van de kas. De koelcel die geformeerd is met asbesthoudende vlakke plaat dient als binnensanering te worden verwijderd, derhalve met behulp van een containment. De asbesthoudende platen zijn met nagels op een houten stijl- en regelwerk bevestigd.

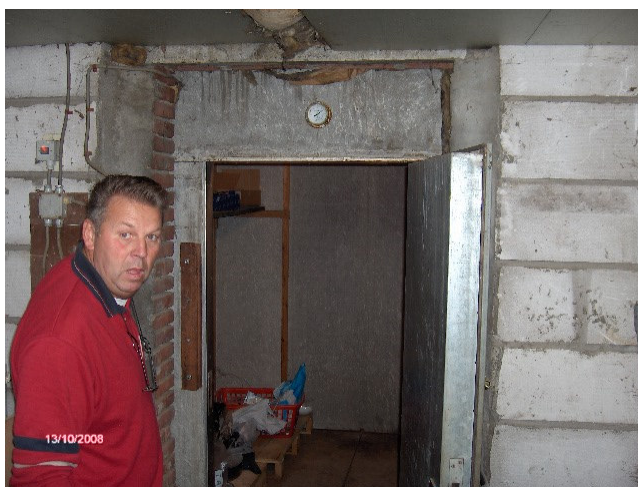
Koelcel in schuur van asbesthoudende plaat.

- In vorengenoemde schuur bevindt zich een koelcel van asbesthoudende plaat (sandwich paneel bestaande uit twee platen asbest met daartussen isolatiemateriaal). De koelcel staat in de linker schuur achter de woning. De ingang tot de koelcel is in de rechter schuur achter de woning. De koelcel heeft een vloeroppervlakte van circa 3 x 3 m<sup>2</sup> en een hoogte van circa 2,5 m<sup>1</sup>. De wanden en het plafond zijn uitgevoerd met asbesthoudende plaat. Het totaal oppervlakte aan asbesthoudende plaat bedraagt circa 80 m<sup>2</sup> (enkel gemeten, afmetingen in het werk vast te stellen). Met betrekking tot het vaststellen van het asbestgehalte en de asbestsoort van de asbesthoudende platen is een monster genomen (nr. ML 03; koelcel, vlakke plaat) dat ter analyse is aangeboden aan het laboratorium. In of op de rechter schuur achter de woning zijn verder geen asbesthoudende delen aangetroffen.

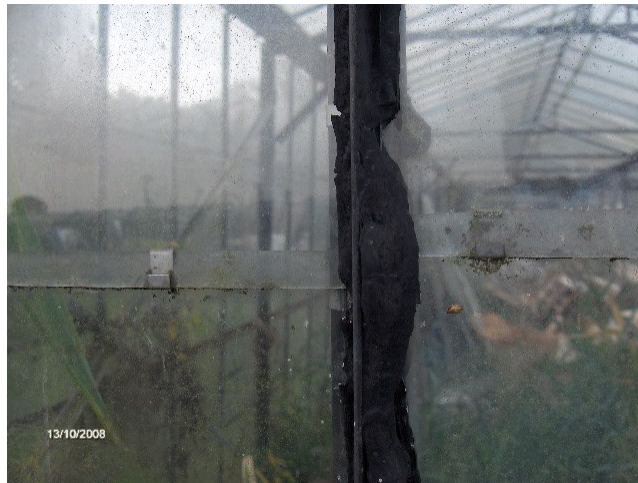
Asbesthoudende beglazingskit (zwart).

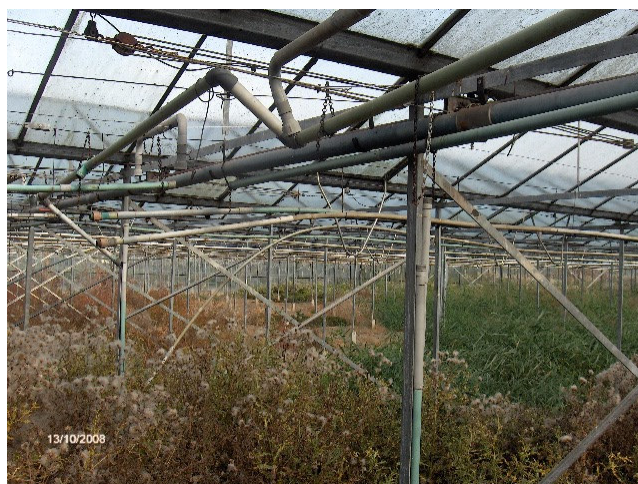
Interieur kas; geen asbest aangetroffen.

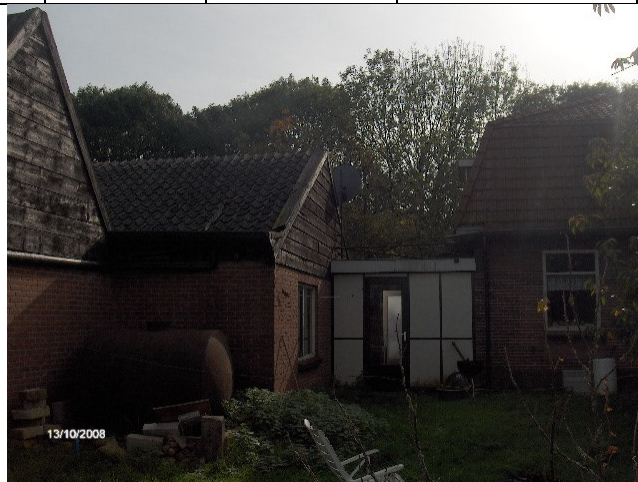
| Toepassing | Monster nr. | Type asbest | Gewichts % | Hechtgebonden |
|---|---|---|---|---|
| Dak schuur<br>Golfplaat | ML 04 | Chrysotiel<br>Crocidoliet | 15 – 30<br>0,1 - 2 | Ja |

Schuur links voorzien van asbesthoudende golfplaat.

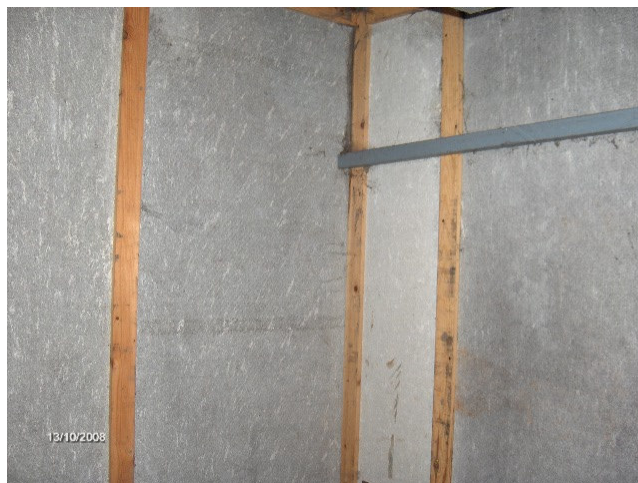
| Toepassing | Monster nr. | Type asbest | Gewichts % | Hechtgebonden |
|---|---|---|---|---|
| Koelcel<br>Vlakke plaat | ML 03 | Chrysotiel<br>Crocidoliet | 10 – 15<br>0,1 - 2 | Ja |

Interieur koelcel; asbesthoudende plaat.

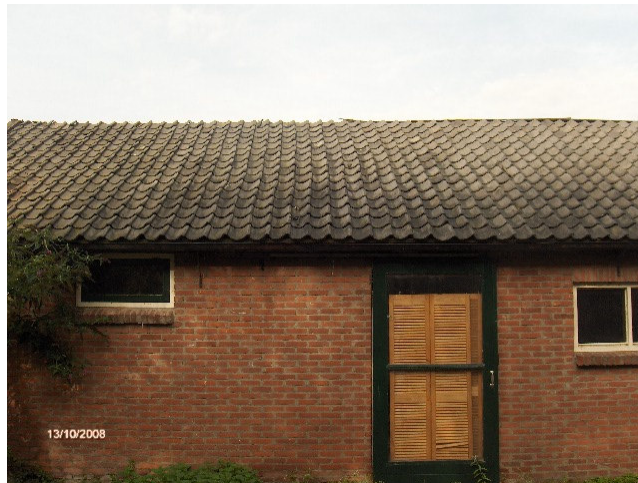
Schuur rechtsachter woning; geen asbest.

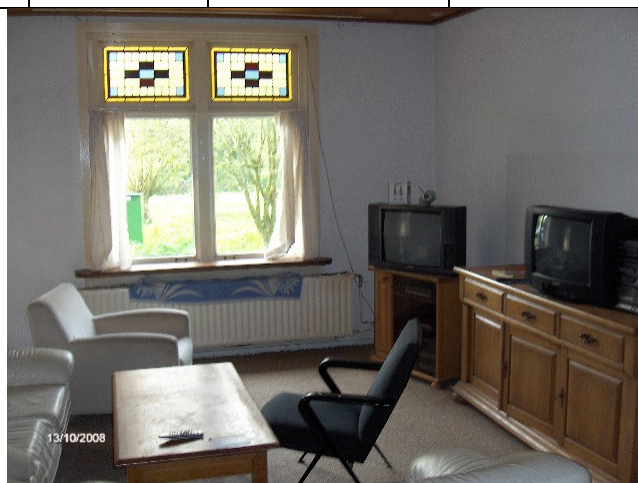
Interieur woning; geen asbest.

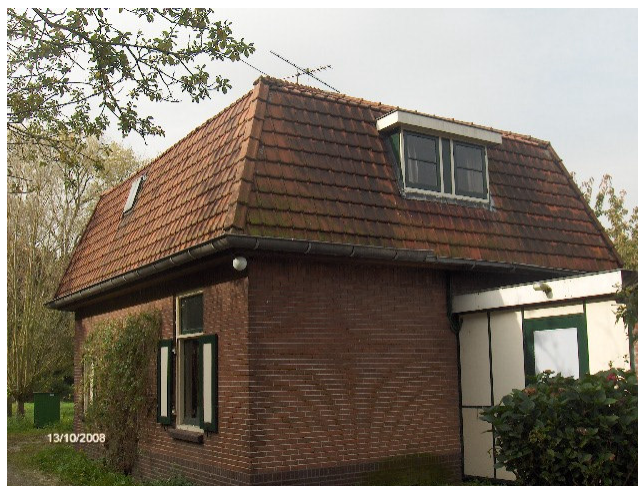
Achteraanzicht te slopen woning.

Het advies met betrekking tot de te verwijderen asbesthoudende delen van het schuurtje is van toepassing voor zover de situatie niet wezenlijk is veranderd ten opzichte van het moment van onderzoek, te weten 13 oktober 2008 en zoals die door ons met foto's is vastgelegd.
