# Rapportage verkennend onderzoek asbest in bodem en puin

## Kievitstraat 44 en Van Kempensingel te Woerden

| <b>Rapportnummer</b> | 12505.004 |
| <b>Datum</b> | 5 januari 2021 |

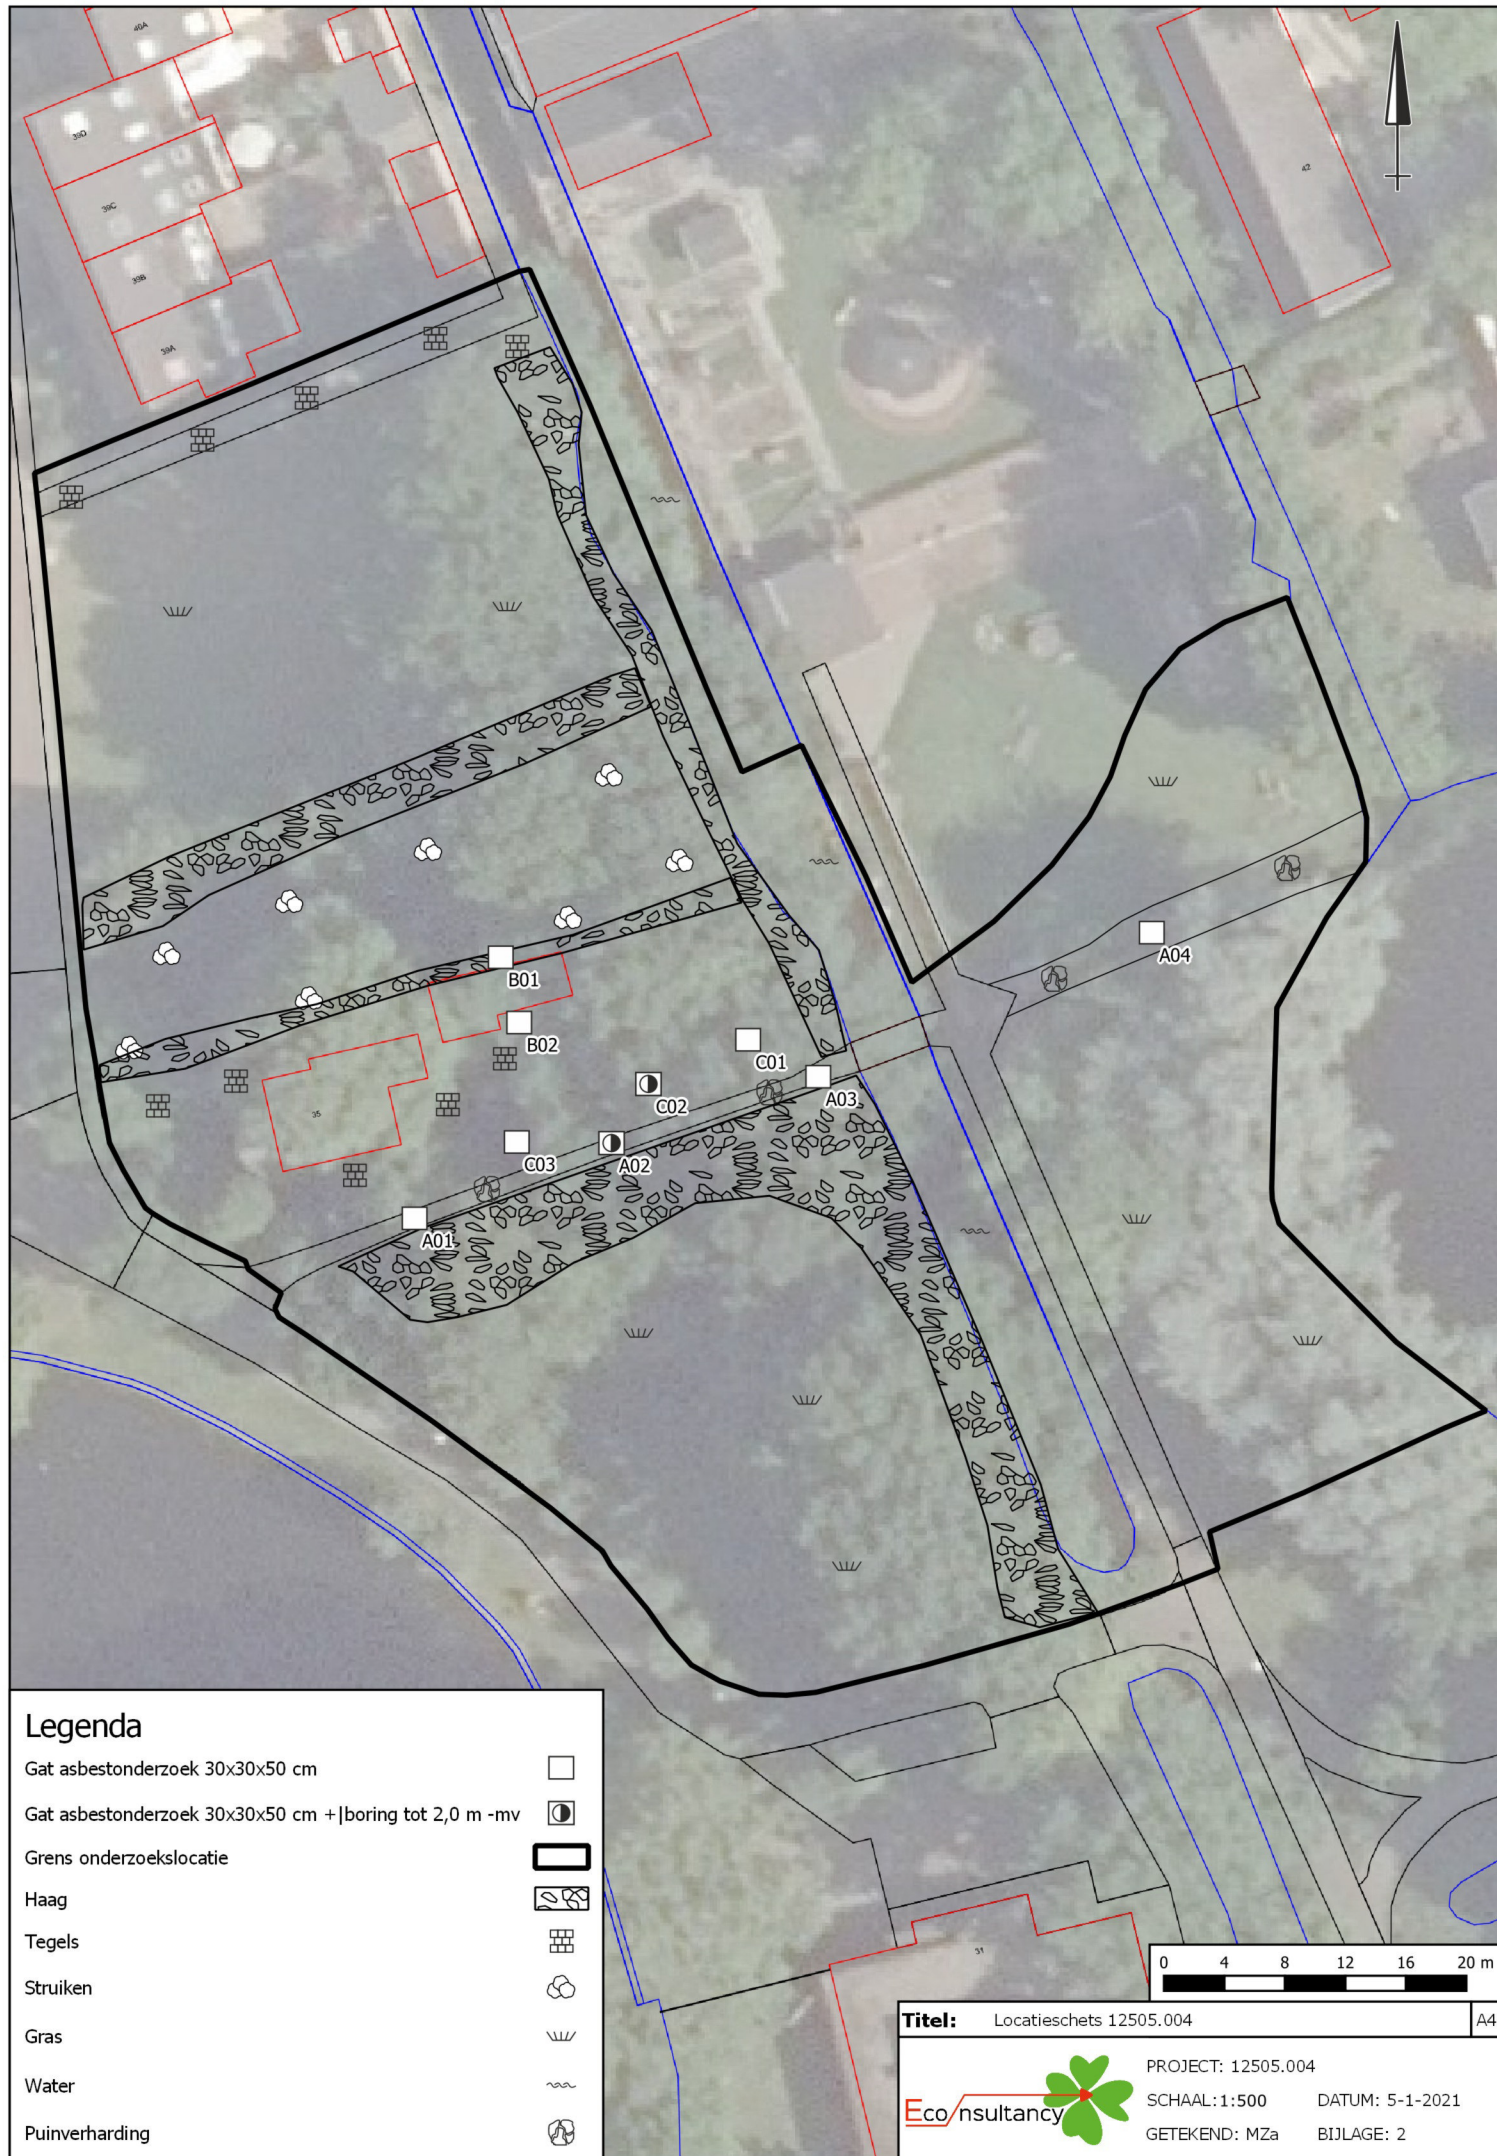
**Titel:** Locatieschets 12505.004

Gat asbestonderzoek 30x30x50 cm

Gat asbestonderzoek 30x30x50 cm + |boring tot 2,0 m -mv

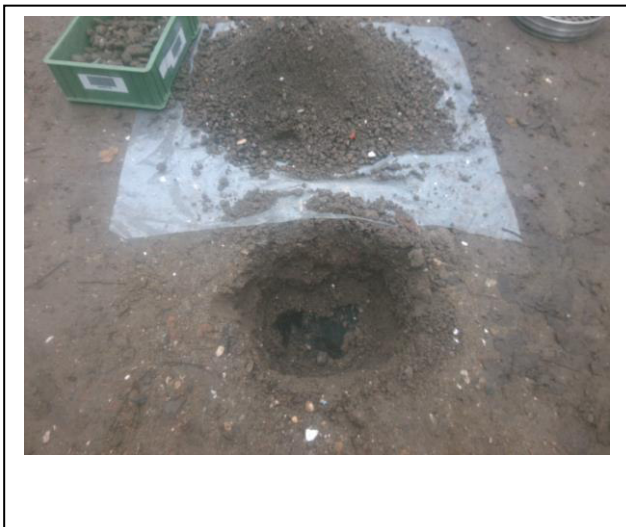
Foto 1. Asbestinspectiegat A01

| Gat/boring | Einddiepte<br>(m -mv) | Traject<br>(m -mv) | Waargenomen verontreinigingen |
|---|---|---|---|
| A01 | 0,35 | 0,00 - 0,35 | volledig puingranulaat |

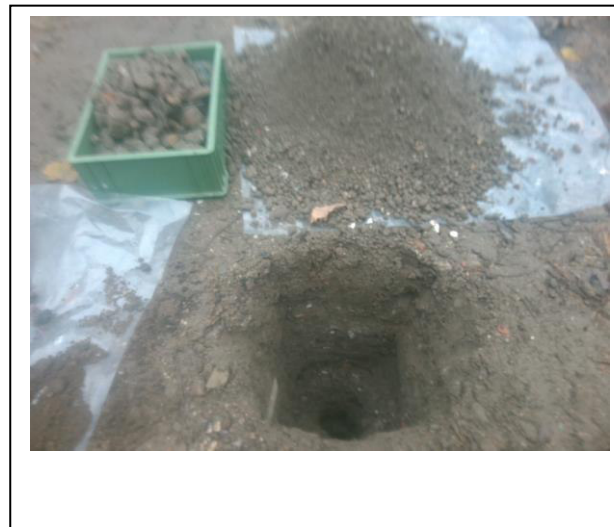
Foto 2. Asbestinspectiegat A02

| Gat/boring | Einddiepte<br>(m -mv) | Traject<br>(m -mv) | Waargenomen verontreinigingen |
|---|---|---|---|
| A02 | 1,60 | 0,00 - 0,60<br>0,60 - 0,70<br>0,70 - 1,60 | volledig puingranulaat<br>zwak aardewerkhoudend<br>matig baksteenhoudend, gestuit |

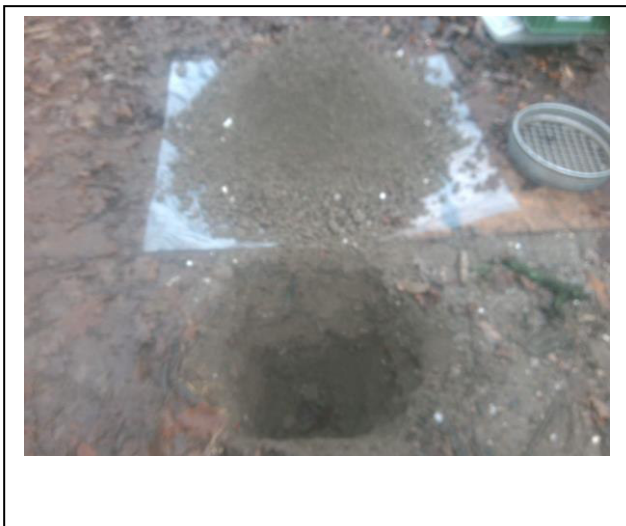
Foto 3. Asbestinspectiegat A03

| Gat/boring | Einddiepte<br>(m -mv) | Traject<br>(m -mv) | Waargenomen verontreinigingen |
|---|---|---|---|
| A03 | 0,50 | 0,00 - 0,50 | volledig puingranulaat |

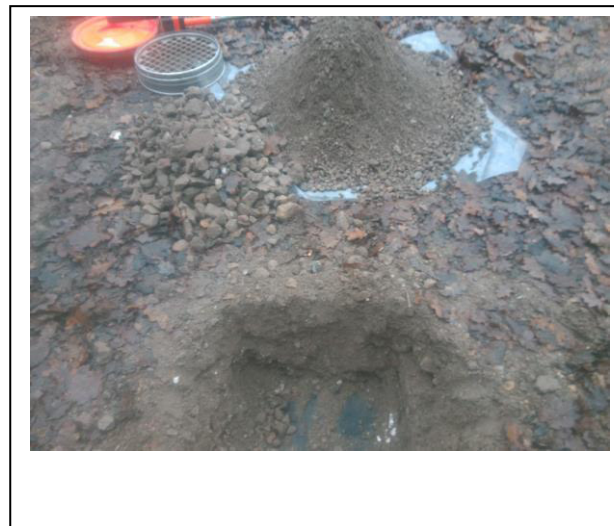
Foto 4. Asbestinspectiegat A04

| Gat/boring | Einddiepte<br>(m -mv) | Traject<br>(m -mv) | Waargenomen verontreinigingen |
|---|---|---|---|
| A04 | 0,40 | 0,00 - 0,40 | volledig puingranulaat |

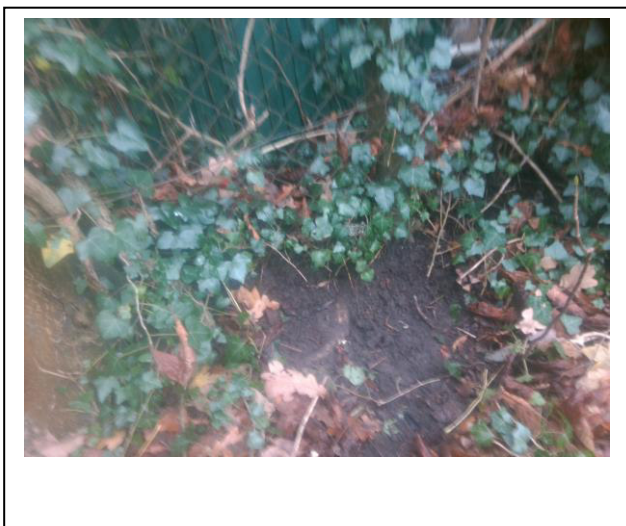
Foto 5. Asbestinspectiegat B01

| (Meng)-<br>monster | Monsters<br>(in m -mv) | Bijzonderheden |
|---|---|---|
| ASB-MM2 | B01 (0,00-0,05) B02 (0,05-0,10) | spatzone<br>(zintuiglijk schoon) |

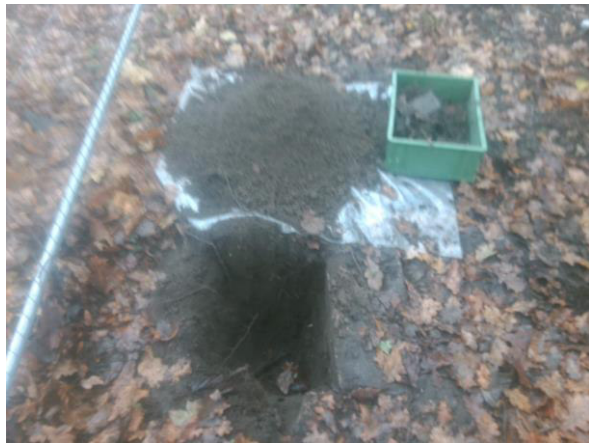
Foto 7. Asbestinspectiegat C01

| Gat/boring | Einddiepte<br>(m -mv) | Traject<br>(m -mv) | Waargenomen verontreinigingen |
|---|---|---|---|
| C01 | 0,50 | 0,00 - 0,50 | matig baksteenhoudend |

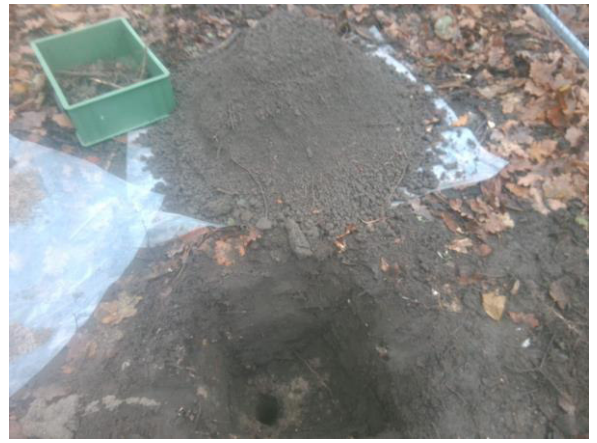
Foto 8. Asbestinspectiegat C02

| Gat/boring | Einddiepte<br>(m -mv) | Traject<br>(m -mv) | Waargenomen verontreinigingen |
|---|---|---|---|
| C02 | 2,00 | 0,00 - 0,50 | zwak slakhoudend |

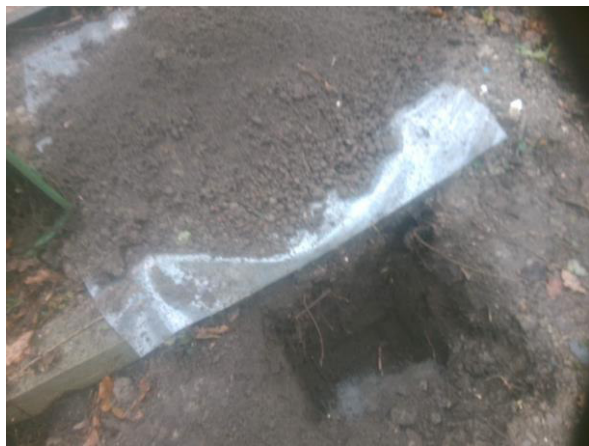
Foto 9. Asbestinspectiegat C03

| Gat/boring | Einddiepte<br>(m -mv) | Traject<br>(m -mv) | Waargenomen verontreinigingen |
|---|---|---|---|
| C03 | 0,50 | 0,00 - 0,50 | matig baksteenhoudend |
