**VOLLEDIGE ASBESTINVENTARISATIE**  
aan de  
**Teckop 11 te Kamerik**

Betreft : Bouwkundige eenheden

Projectnummer : **AS09059**

Rapportage datum : 23 april 2009

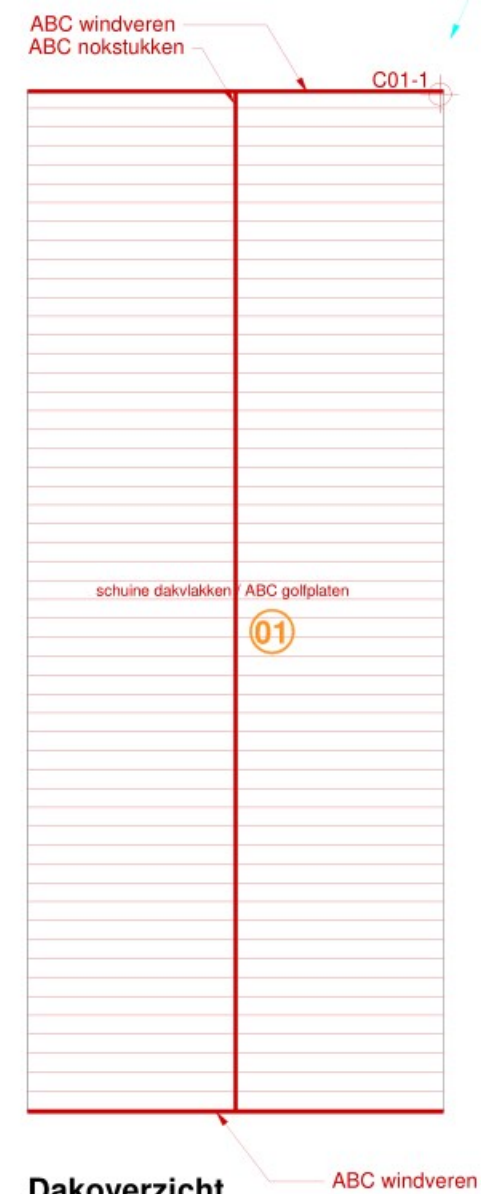
Dakoverzicht

ABC windveren

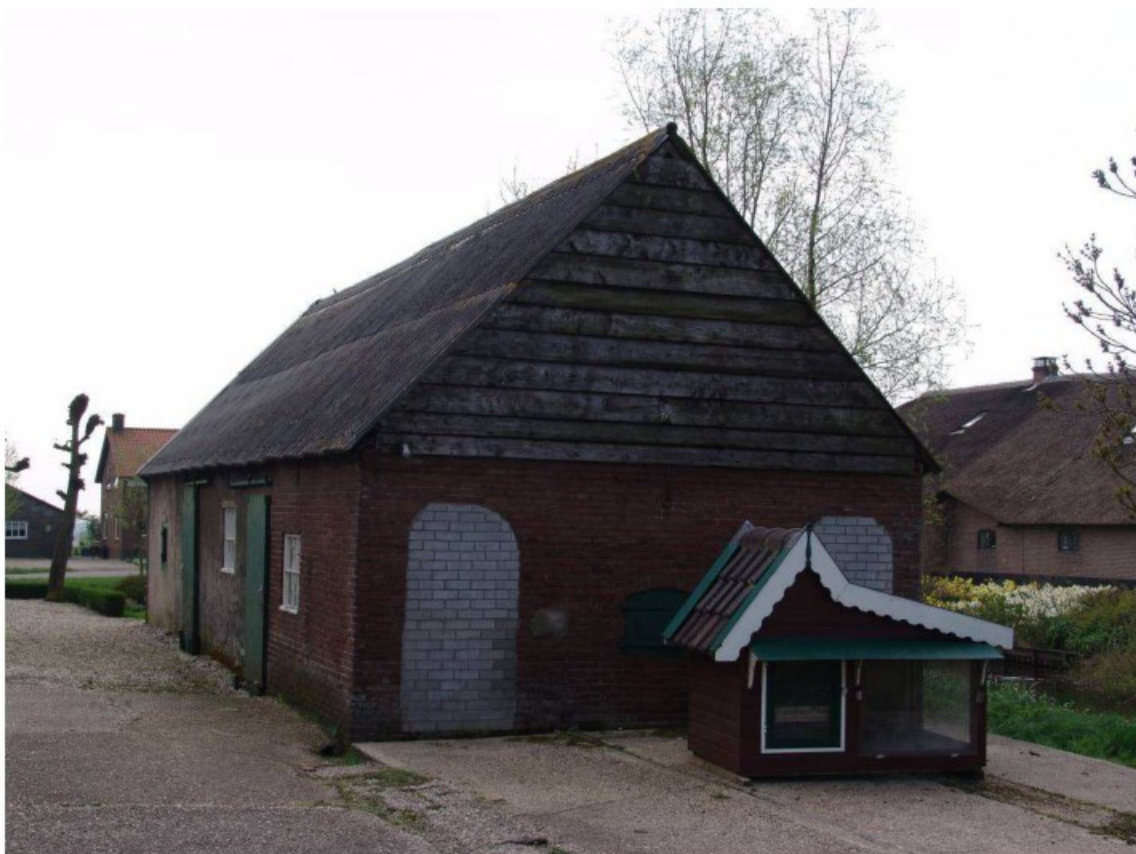
**FOTO 1**

| nr | Omschrijving ruimte/<br>locatie | foto | Bereik<br>baarheid | Omschrijving<br>materiaal | Hoeveel-<br>heid(1) | Analyse | Hecht-<br>gebonden | Beves-<br>ting(2) | Risico<br>klasse |
|---|---|---|---|---|---|---|---|---|---|
| 01 | schuine dakvlakken | 1 | redelijk | ABC golfplaten | 137 m² | ja (B01-1) | ja | schr | 2 |
| | | 1 | redelijk | ABC nokstukken | 11 m¹ | nee (zie B01-1) | ja | schr | 2 |

| Aangetroffen materiaal | Monsternummer | Verwijderingsmethode | Risicoklasse indeling |
|---|---|---|---|
| ABC golfplaten, ABC nokstukken en ABC windveren | B01-1 en C01-1 | overig (als geheel verwijderen niet mogelijk is) | 2 |

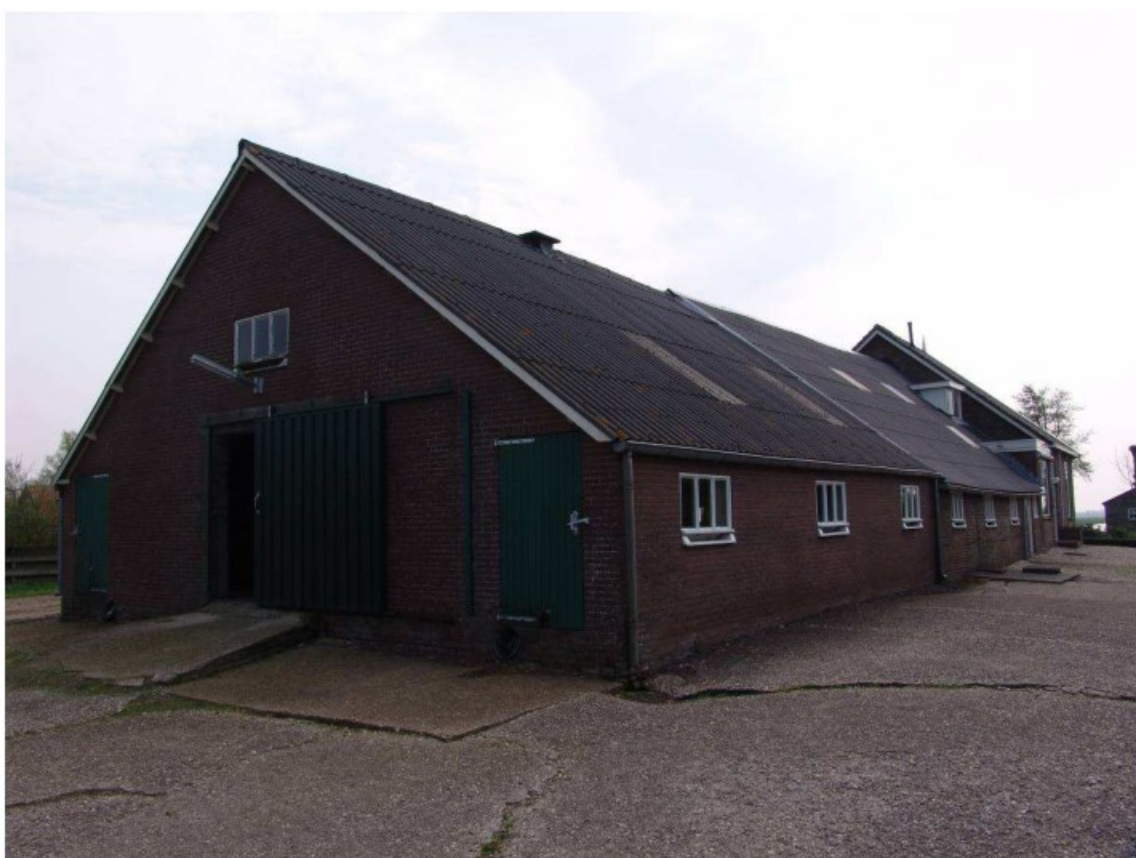
**FOTO 2**

| nr | Omschrijving ruimte/<br>locatie | foto | Bereik<br>baarheid | Omschrijving<br>materiaal | Hoeveel-<br>heid(1) | Analyse | Hecht-<br>gebonden | Beves-<br>ting(2) | Risico<br>klasse |
|---|---|---|---|---|---|---|---|---|---|
| 01 | schuine dakvlakken | 2/3 | redelijk | ABC golfplaten | 100 m² | ja (C01-1) | ja | schr | 2 |
| | | 2/3 | redelijk | ABC nokstukken | 13,5 m¹ | nee (zie C01-1) | ja | schr | 2 |
| | | 2/3 | redelijk | ABC windveren | 14 m¹ | nee (zie C01-1) | ja | schr | 2 |

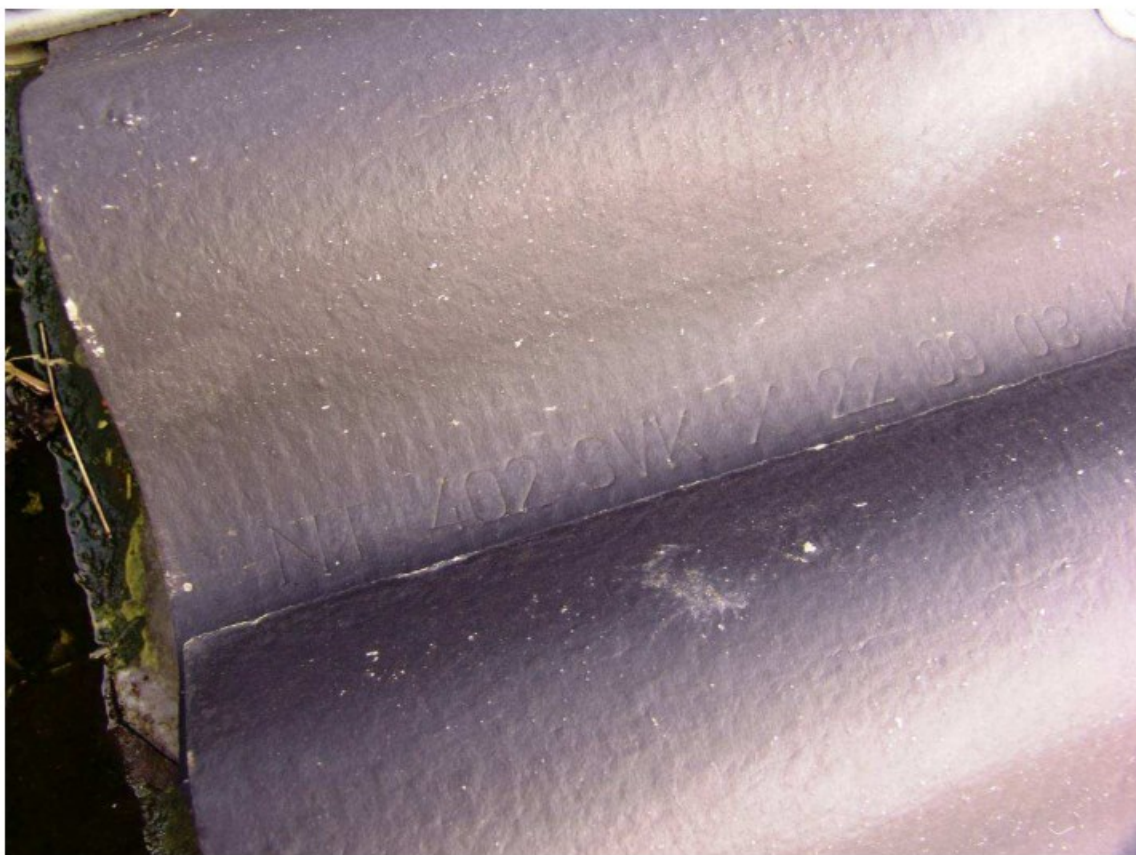
**FOTO 4**

| nr | Omschrijving ruimte/<br>locatie | foto | Bereik<br>baarheid | Omschrijving<br>materiaal | Hoeveel-<br>heid(1) | Analyse | Hecht-<br>gebonden | Beves-<br>ting(2) | Risico<br>klasse |
|---|---|---|---|---|---|---|---|---|---|
| 02 | schuine dakvlakken | 4 | redelijk | cement golfplaten (asbestvrij) | Nvt | nee | Nvt | Nvt | Nvt |
