Actualiserend (historisch) bodemonderzoek en  
verkennend asbestonderzoek in puin  
Plangebied Snellerpoort aan de Steinhagenseweg  
te Woerden

Opdrachtgever: Gemeente Woerden

Projectnummer  
SOB012074

Documentnummer  
SOB012074.RAP001.JDO, versie 2.0

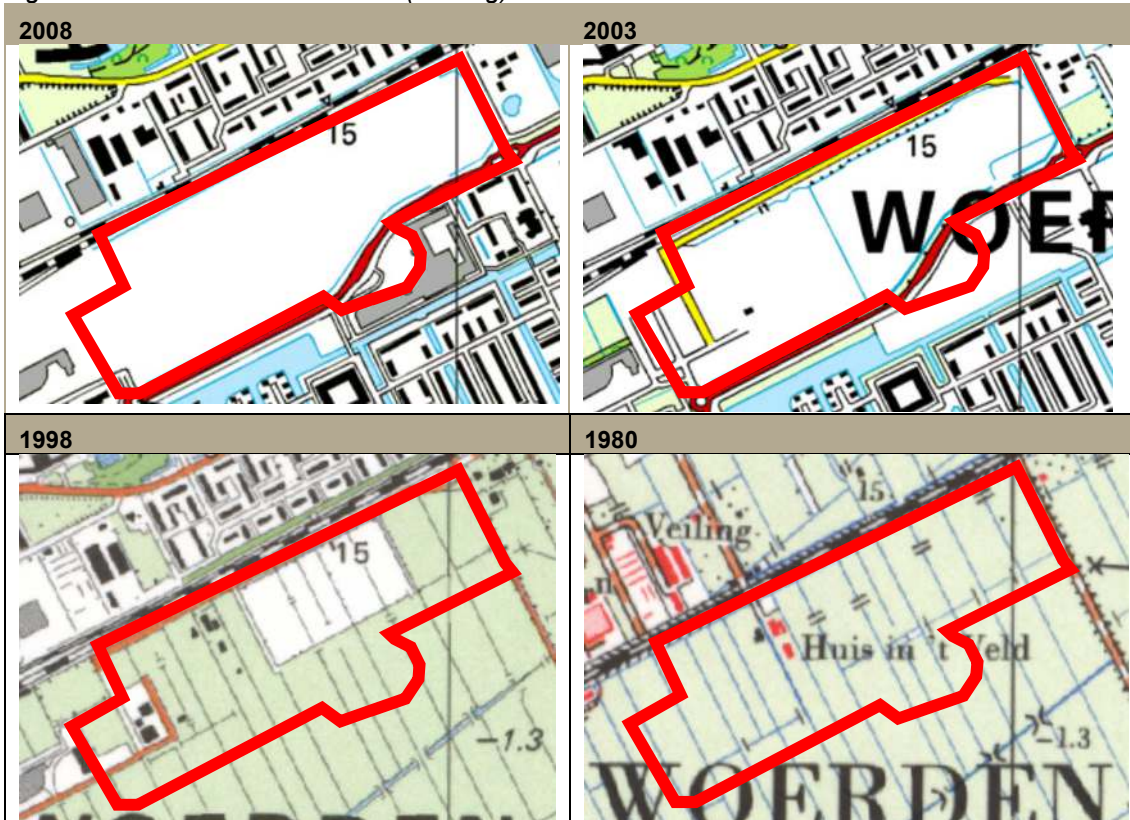
Figuur 2 historisch kaartmateriaal

Op de locatie zijn diverse watergangen zichtbaar, die na 1998 zijn gedempt tijdens het bouwrijp maken van de locatie en de realisering van de Steinhagenseweg rond 1999. Omstreeks 2004 is ten zuiden van de locatie een parkeerterrein gerealiseerd met omliggende winkels. Tijdens het verkennend onderzoek uit 2008 is dit parkeerterrein met winkels nog aanwezig aan de zuidzijde van de weg, en is aan de noordzijde van de weg de locatie nog braakliggend. De doorgaande weg is rond 2009 heringericht. Rond 2013 is het parkeerterrein aan de noordzijde van de weg gerealiseerd.

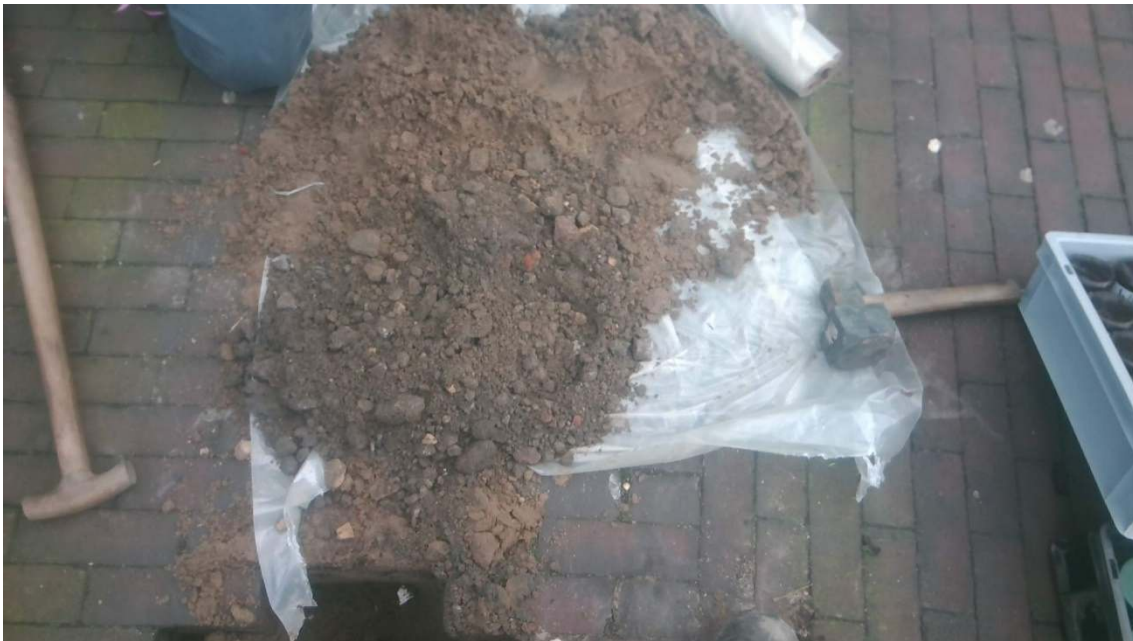
Foto 1: Inspectiegat 8

Bij het graven van de inspectiegaten als ook in het opgeboorde materiaal zijn zintuiglijk geen asbestverdachte materialen waargenomen. De oude puinlaag is tijdens het veldwerk niet meer aangetroffen. Nagenoeg binnen de gehele locatie is nu een puinlaag aanwezig, onder de klinkerverharding en gemiddeld 30 cm dikke zandlaag, met een dikte variërend tussen 0,2 en 0,6 m. Deze puinlaag was tijdens het onderzoek in 2008 niet aanwezig. Enkel aan de noordwestzijde, ter hoogte van boringen/inspectiegaten 23 en 24, is geen puin aanwezig.
