**VERKENNEND BODEMONDERZOEK**  
**GERARD DOUSTRAAT 1 IN ZOETERMEER**

***Definitief***

rapportnummer: NC11050100/001  
omvang rapportage: 16 pagina's (exclusief bijlagen)  
projectleider: P.C.T. Moerman  
datum: 28 juni 2011  
versie: 01  
status: definitief

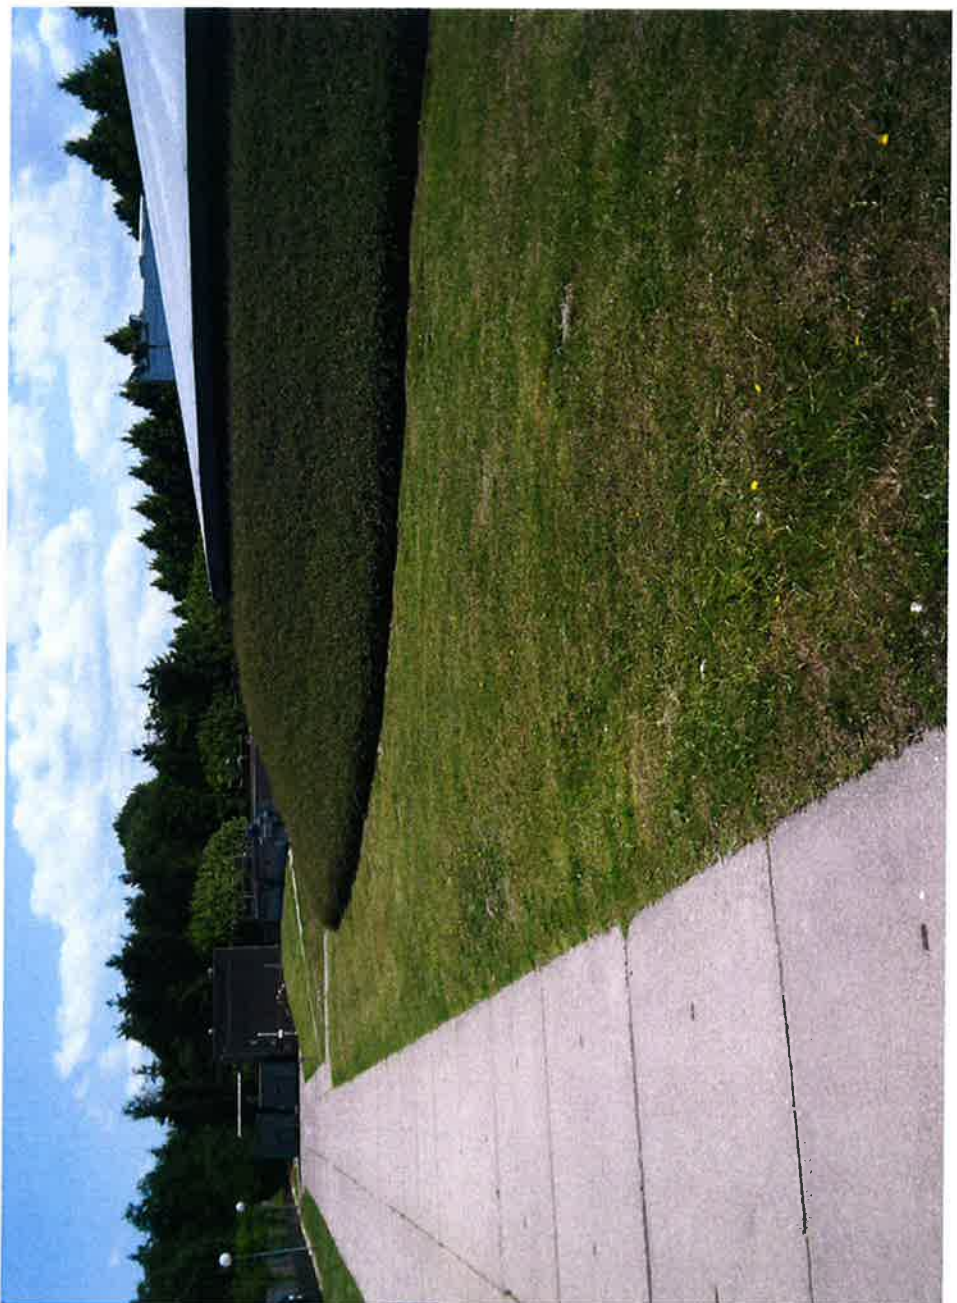
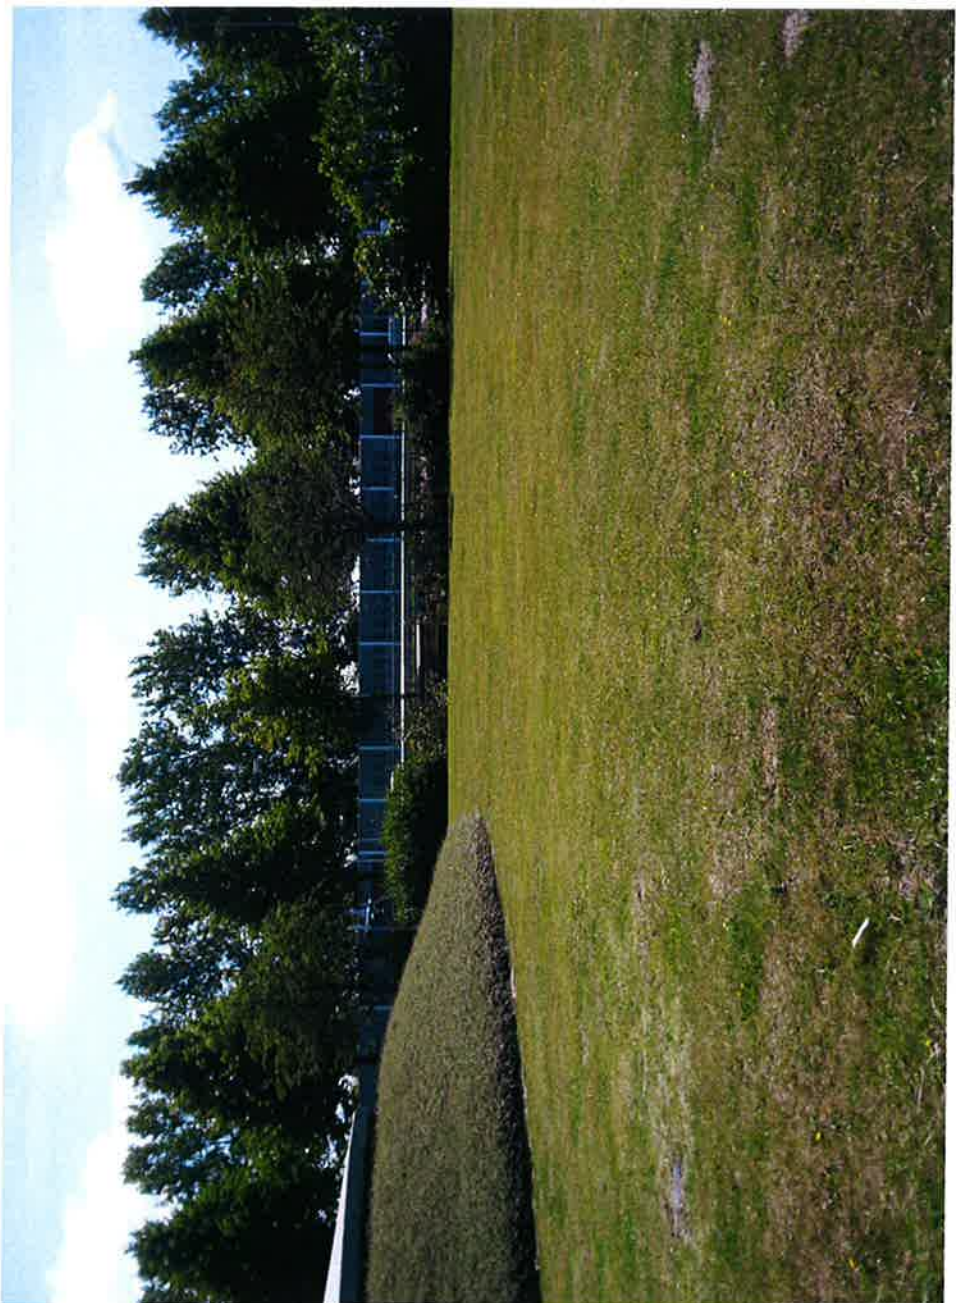
**BIJLAGE 6 FOTO'S VAN DE ONDERZOEKSLOCATIE**

Op 14 juni 2011 heeft een medewerker van RPS een locatie-inspectie uitgevoerd. Tijdens deze locatie-inspectie zijn geen bodembedreigende situaties geconstateerd. In bijlage 6 zijn foto's van de onderzoekslocatie opgenomen. Op de onderzoekslocatie zijn geen verdachte deellocaties zichtbaar zoals gedempte sloten, dijken, spoelplaatsen, ophogingen, onbekende verhardingen of afvalverbrandingsplaats/-dump aanwezig.
